**PROGRAM KONSERWATORSKI
DOTYCZĄCY PRAC WYKOŃCZENIOWYCH
- CZĘŚCIOWA KONSERWACJA TECHNICZNA I ESTETYCZNA
NA ELEWACJACH BUDYNKÓW: „H”, „J”, „F”, „E”
NALEŻĄCYCH DO MUZEUM INŻYNIERII MIEJSKIEJ W KRAKOWIE
PRZY UL ŚW. WAWRZYŃCA 15**

Opracował: mgr M. Chojkowski, Kraków, wrzesień 2008, aktualizacja: maj 2009

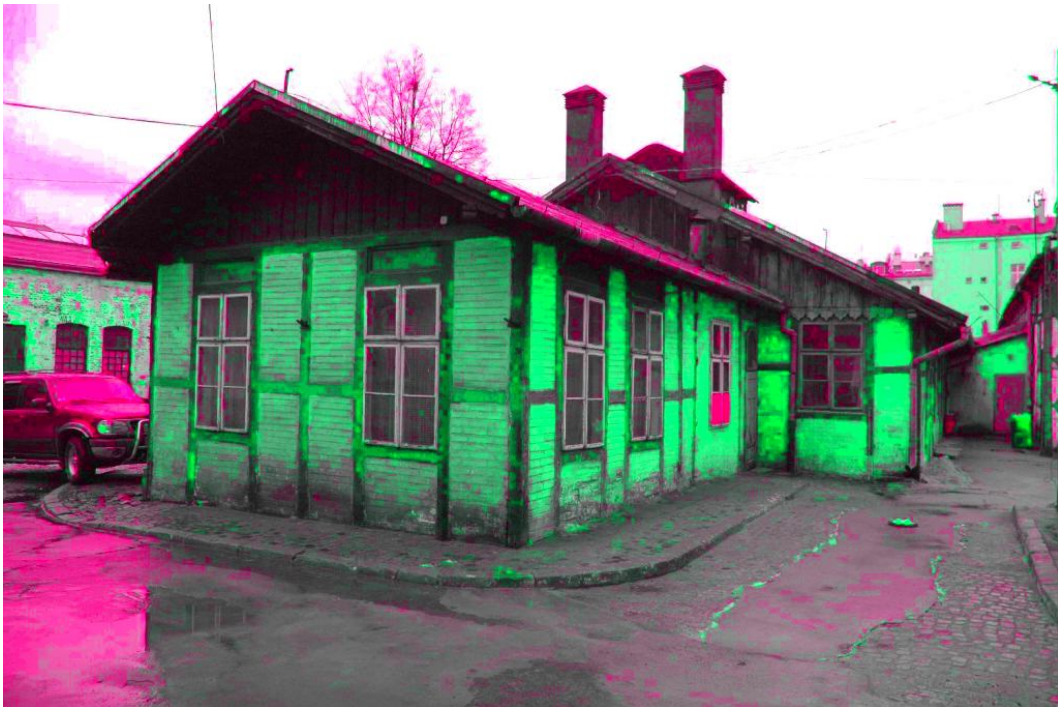
fot 1. Muzeum Inżynierii Miejskiej w Krakowie ul. św. Wawrzyńca 15 w Krakowie.
Hala E – przybudówka z 1913 r. stan przed konserwacją

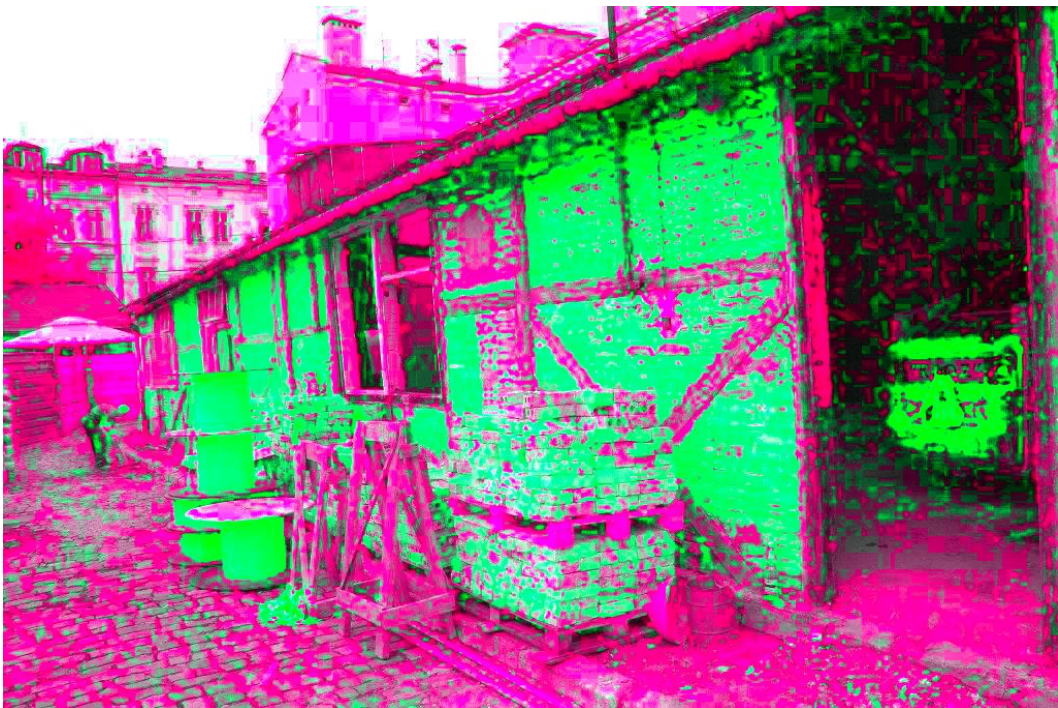
fot 2. Muzeum Inżynierii Miejskiej w Krakowie ul. św. Wawrzyńca 15 w Krakowie.
Hala E – ściana południowa. Stan przed konserwacją.

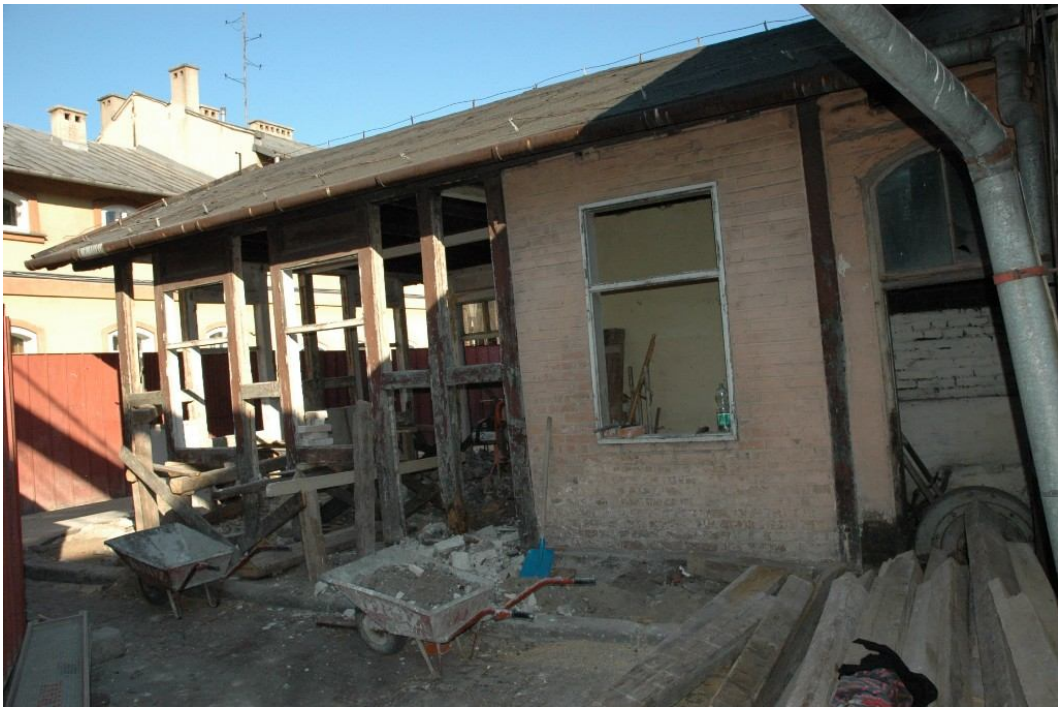
fot 11. Muzeum Inżynierii Miejskiej w Krakowie ul. św. Wawrzyńca 15 w Krakowie.
Hala E – przybudówka. Stan konstrukcji drewnianej przed konserwacją.

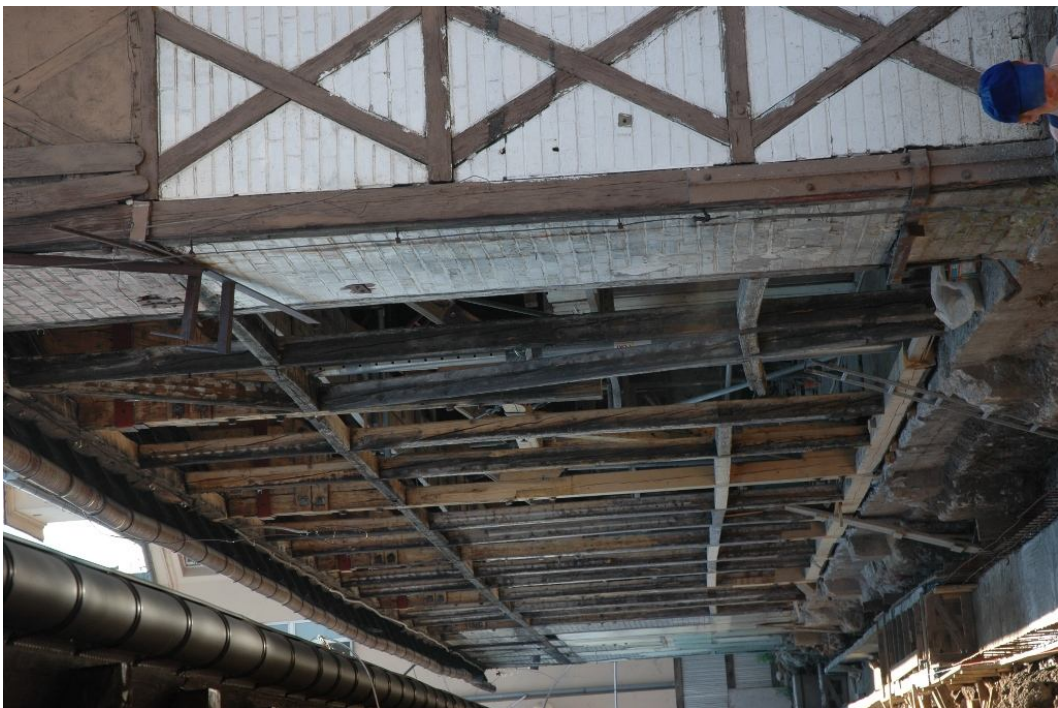
fot 12. Muzeum Inżynierii Miejskiej w Krakowie ul. św. Wawrzyńca 15 w Krakowie.
Hala F. Stan konstrukcji drewnianej przed konserwacją.

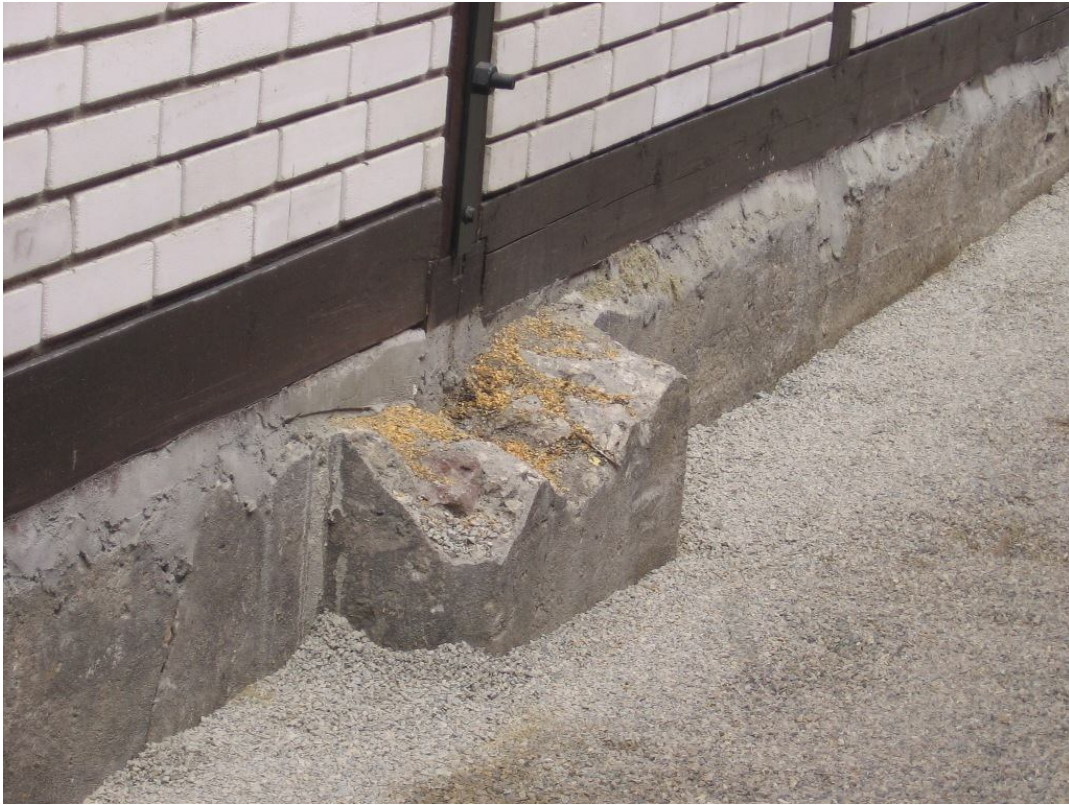
W partii przyziemia, od strony południowej, widoczna jest zewnętrzna część górnej krawędzi fundamentu budynku, która miejscami posiada liczne nierówności.

fot 21. Muzeum Inżynierii Miejskiej w Krakowie ul. św. Wawrzyńca 15 w Krakowie.
Hala F. Partia przyziemia – stan obecny.

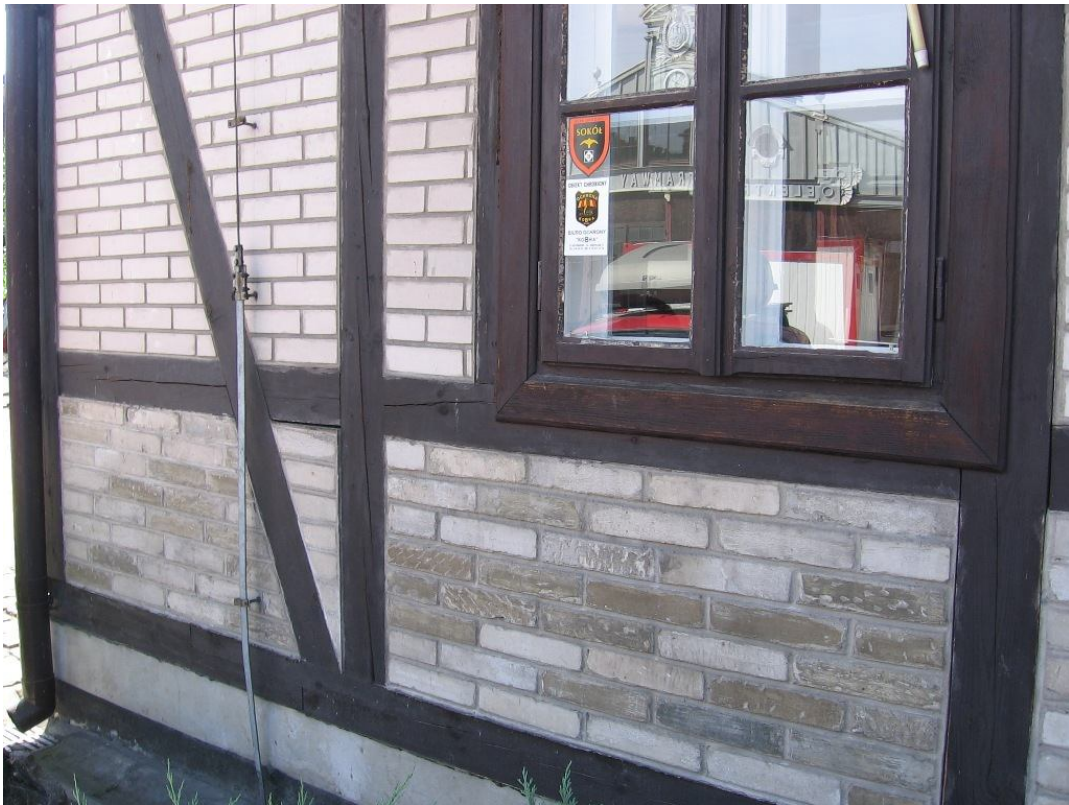
Na tej elewacji również zastosowano do wykonania cegły rozbiórkowe w połączeniu z nowymi. Cegły rozbiórkowe są ogólnie nieco ciemniejsze od nowych, natomiast w dolnej partii południowego narożnika na dość dużym obszarze, są one bardzo silnie zabrudzone powierzchniowo.

fot 23. Muzeum Inżynierii Miejskiej w Krakowie ul. św. Wawrzyńca 15 w Krakowie.
Budynek H. Fragment wątku – stan obecny z widocznymi silnymi zabrudzeniami pow. cegły.

Zaleca się oczyszczenie powierzchni cegieł rozbiórkowych w części południowej elewacji wschodniej. W tym rejonie występują cegły o bardzo dużym stopniu zasolenia. Należy również oczyścić powierzchnię wątku znajdującego się na tej samej elewacji pod pierwszym oknem od strony północnej.

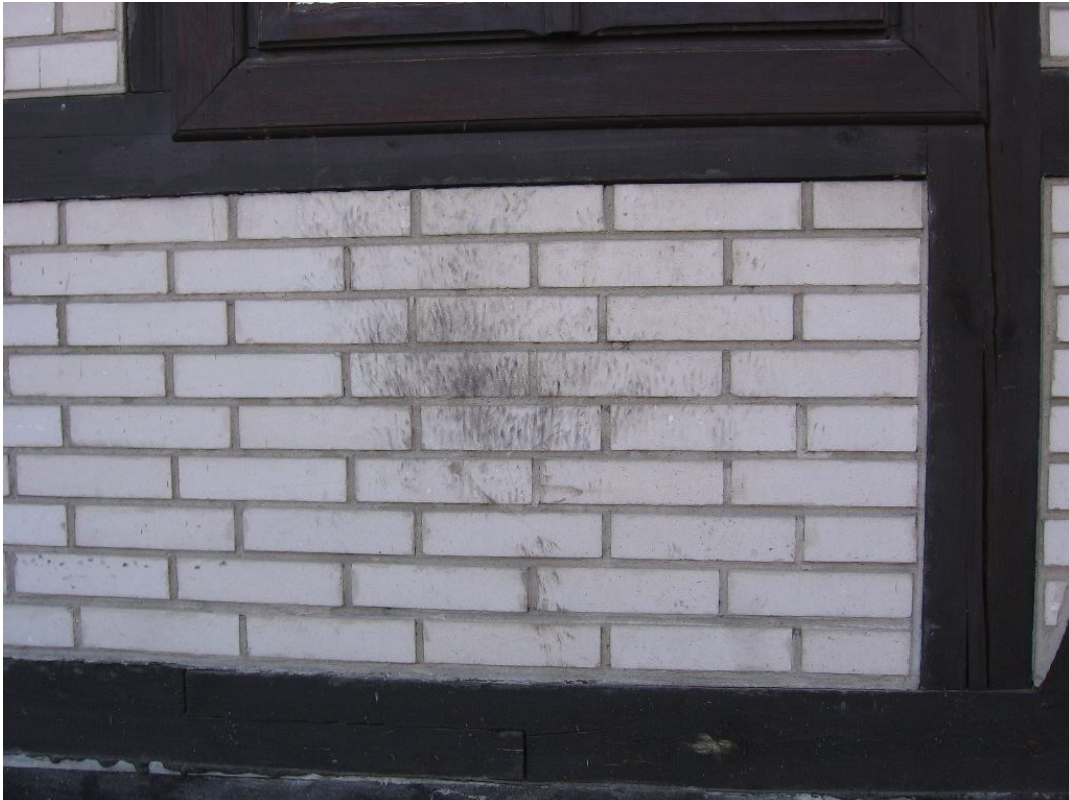
Silne zabrudzenie mechaniczne powierzchni cegieł widoczne jest na niewielkim obszarze w dolnej części po stronie północnej elewacji (poniżej okna pierwszej osi od strony północnej) i najprawdopodobniej jest wynikiem opierania w tym miejscu jakiegoś przedmiotu.

fot 24. Muzeum Inżynierii Miejskiej w Krakowie ul. św. Wawrzyńca 15 w Krakowie.
Budynek H. Fragment wątku – stan obecny z widocznym zabrudzeniem mechanicznym.

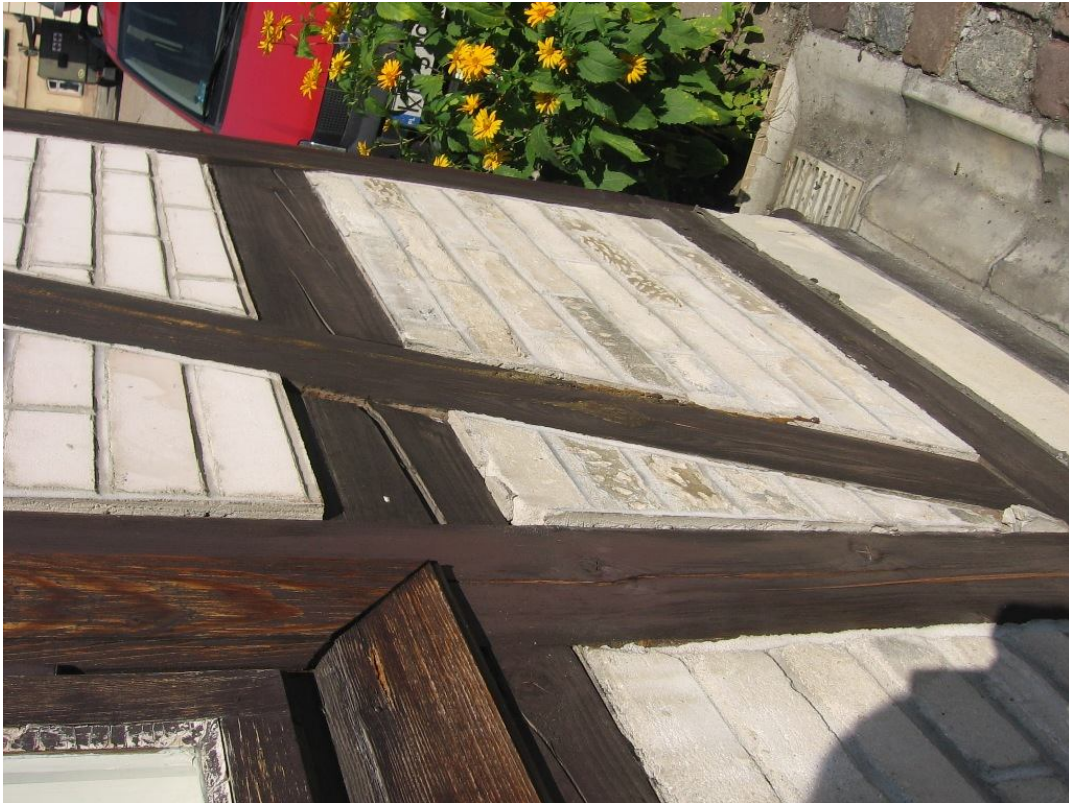
Wymurowania przestrzeni konstrukcji drewnianej muru po stronie wschodniej elewacji zostały niewłaściwie osadzone, co powoduje ich przesuwanie do zewnątrz grożąc wypadnięciem całych elementów z powierzchni ściany. Dotyczy to praktycznie całej powierzchni wschodniego narożnika gdzie doszło do powstania dużych (szerokich) szczelin między wątkiem a konstrukcją i częściowego wysunięcia się całych segmentów wątku (mniejsze – lżejsze fragmenty ruszają się).

fot 25. Muzeum Inżynierii Miejskiej w Krakowie ul. św. Wawrzyńca 15 w Krakowie.
Budynek H. Fragment wątku – stan obecny. Ruchomy (wypadający fragment wątku).

Należy dokładnie sprawdzić stabilność poszczególnych elementów wypełnień ceglanych i w razie konieczności (na elewacji frontowej budynku „H” co najmniej dwa elementy są ruchome) wymienić je na nowe (za zastosowaniem listwy drewnianej przysłupowej i, w konsekwencji, z odpowiednim wyprofilowaniem /docięciem/ główki cegieł) lub podjąć próbę stabilizacji istniejących metodą kotwienia.

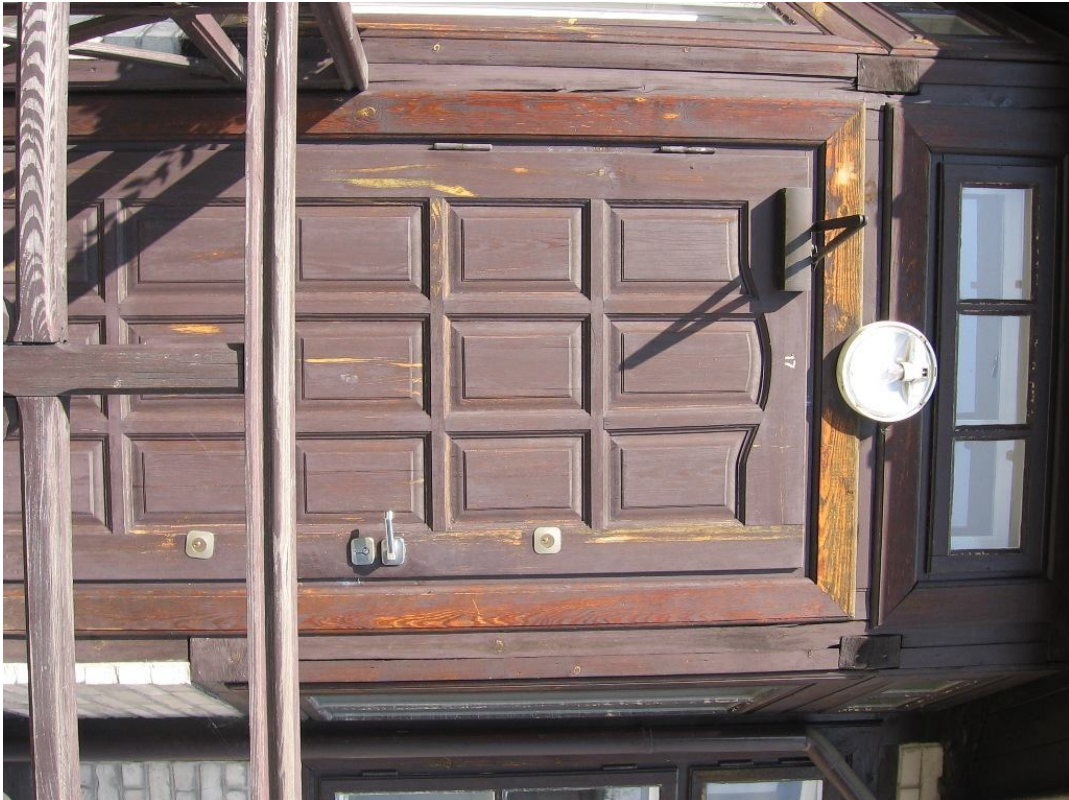
Konstrukcja drewniana jak też pozostałe elementy stolarki drewnianej (deskowanie szczytu, wiatrołap z drzwiami wejściowymi, barierka schodów i podestu przed wejściem) na dużych powierzchniach utraciły warstwy lakierowe, które uległy częściowemu rozkruszeniu i osypaniu. Prawdopodobną przyczyną takiego stanu rzeczy było niewystarczające przeprowadzenie impregnacji struktury drewna, co doprowadziło do nasiąkania wilgocią pochodzenia atmosferycznego. Wnikanie wilgoci przy niedokładnej impregnacji jest możliwe poprzez mikropęknięcia powstające w warstwie lakieru na skutek „pracy” drewna. W powyższym przypadku działania takie mogły być spotęgowane przez południową wystawę tej elewacji i narażenie w związku z tym na silne działanie słońca, co zwiększa naturalną „pracę” drewna i przyspiesza procesy erozji.

fot 26. Muzeum Inżynierii Miejskiej w Krakowie ul. św. Wawrzyńca 15 w Krakowie.
Budynek H. Obecny stan stolarki – drzwi.

1. oczyszczenie powierzchni drewnianych metodą mechaniczną – szlifowanie, skrobanie.
2. przemycie powierzchni acetonem.
3. wycięcie fleków do uzupełnienia szerokich pęknięć (w razie konieczności).
4. wklejenie fleków w miejsca przeznaczenia. Zabieg należy przeprowadzić jednostronnie (w razie konieczności).
5. nasączenie drewna głęboko penetrującym środkiem do zwalczania grzybów i glonów.
6. nasączenie drewna głęboko penetrującym impregnatem zabezpieczającym przed działaniem wilgoci wstępującej.
7. pomalowanie powierzchni drewnianych na właściwy kolor przy użyciu wysokogatunkowego lakieru do drewna.

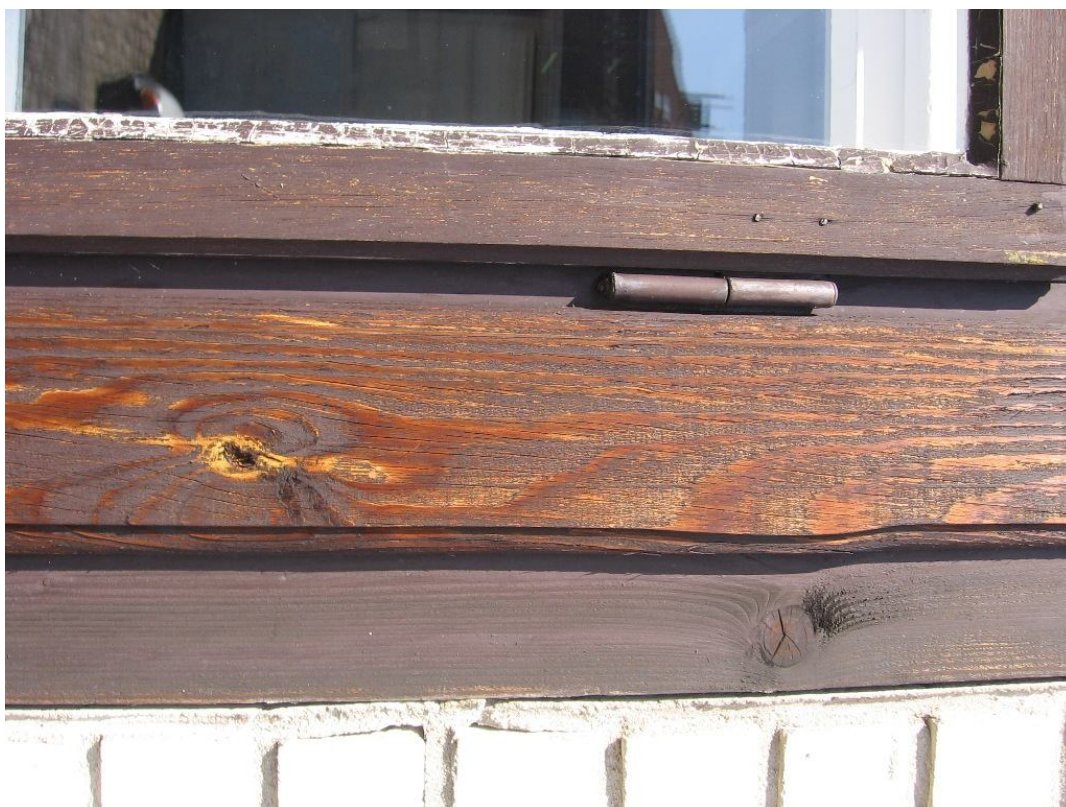
Stolarka okienna, podobnie jak na elewacji południowej, posiada rozległe ubytki warstw lakieru. Dotyczy to głównie pierwszej, oraz czwartej i szóstej osi od strony północnej. Drewniane elementy konstrukcji są w nieco lepszym stanie, uszkodzenia warstw lakierowych są tu mniejsze.

fot 27. Muzeum Inżynierii Miejskiej w Krakowie ul. św. Wawrzyńca 15 w Krakowie.
Budynek H. Obecny stan stolarki – fragment stolarki okna.
