Karta dokumentacyjna osuwiska wraz z opinią

1. Miejscowość: Kraków, ul Gościńska nr 15 i nr 17	2. Gmina: Kraków- Podgórze	3. Powiat: Kraków m n. p. p.	4. Województwo: małopolskie
5. Mapa topograficzna 1 : 10 000 (godło, nazwa): M-34-76-B-b-2, Wróblowice	6. Arkusz SMGP 1:50 000: Myślenice (996)	7. Współrzędne geograficzne: 19°56'26,8"E 49°58'32,1"N	
8. Kraina geograficzna: Wysoczyzna Krakowska	9. Jednostka tektoniczna: zapadlisko przedkarpackie, jednostka zgłębicka (wielicka)	10. Zlewnia: Wilga	11. Inne dane lokalizacyjne Swoszowice, przysiółek Ukraina

14. Szkic (mapa) osuwiska:

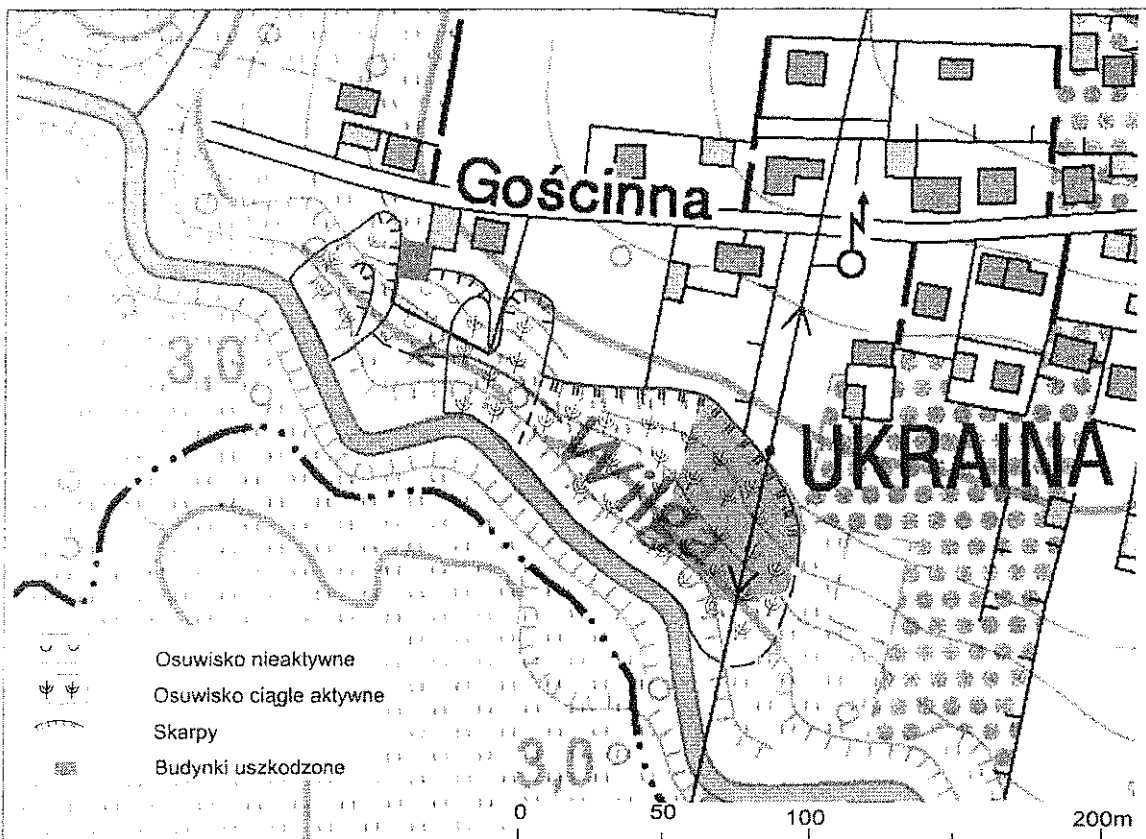
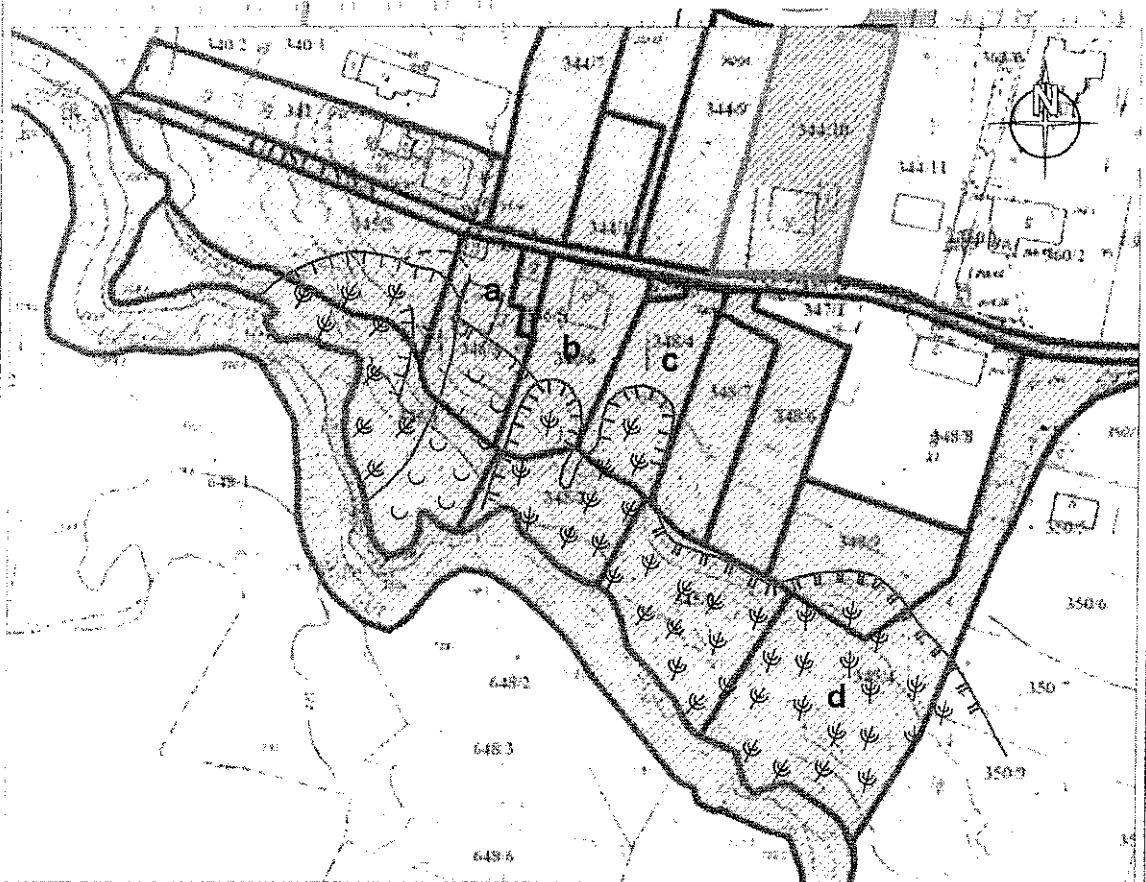
Osuwiska poniżej ul. Gościnną na szkicu z działkami

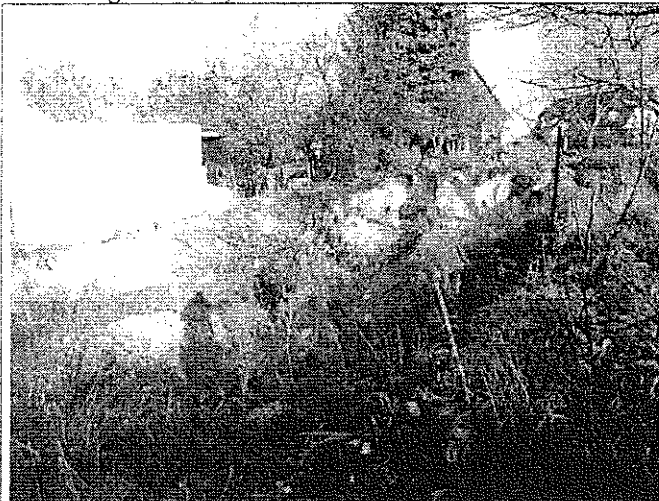
Skarpa główna osuwiska na dz. nr 348/4

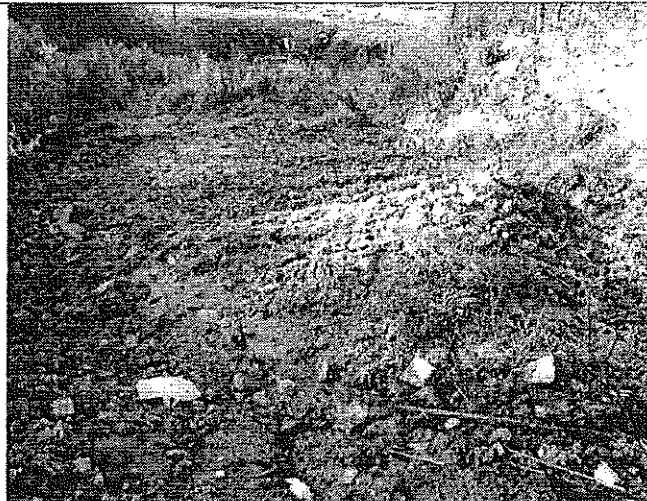
Koluwia poniżej skarpy głównej

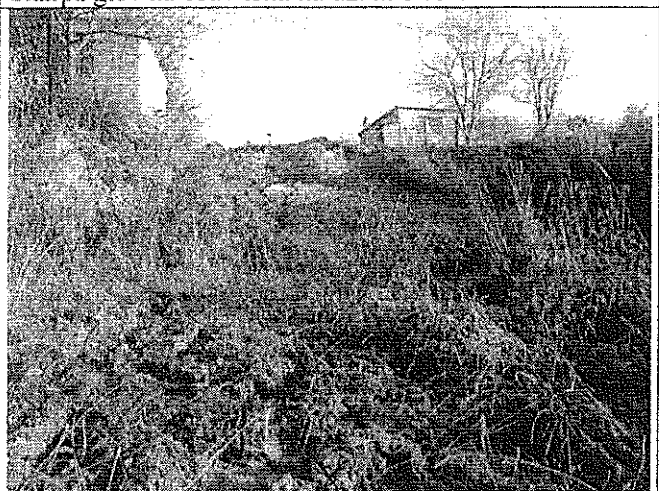
Widok na osuwisko „” od dołu

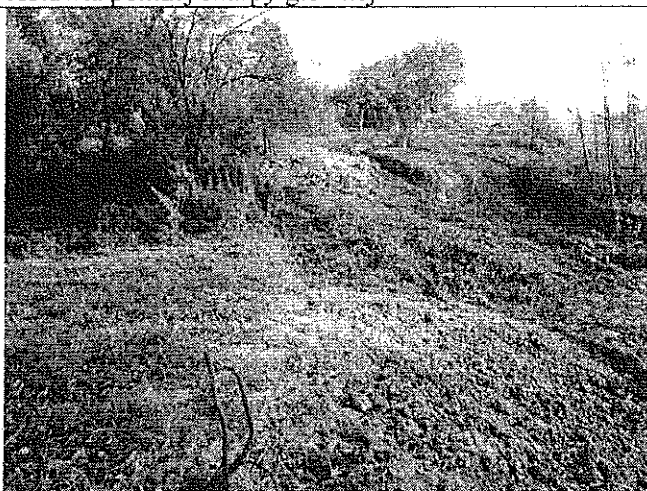
Odwodnienie na osuwisku 346/6 i dz. 345/1

Wykonano opinie geologiczne. Dla budynku 17 podjęto próbą zabezpieczenia poprzez wzmocnienie fundamentów i wykonanie palowania do 6 m. Przed budynkiem nr 15 wykonano odwodnienie na działce schodzącej do Wilgi.

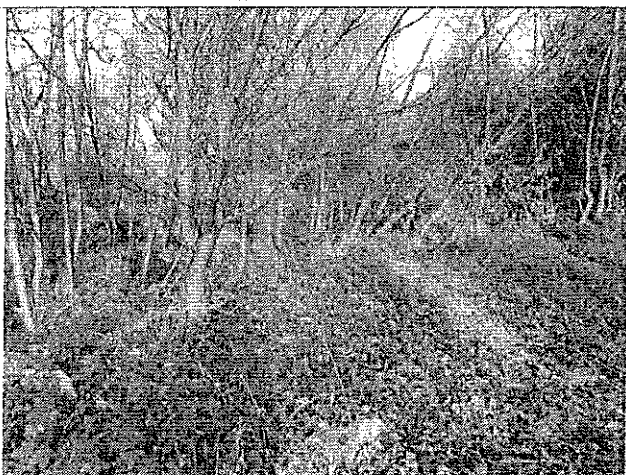
Czoło osuwisk schodzące do koryta Wilgi na dz. 345/5 (widok z góry)

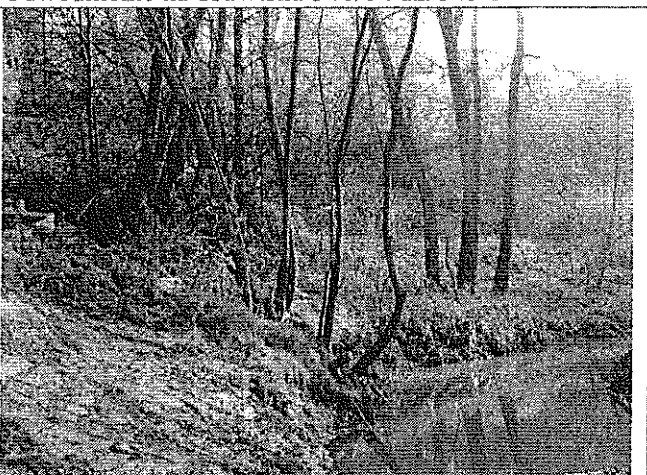
Czoło osuwiska schodzące do koryta Wilgi (widok z boku)

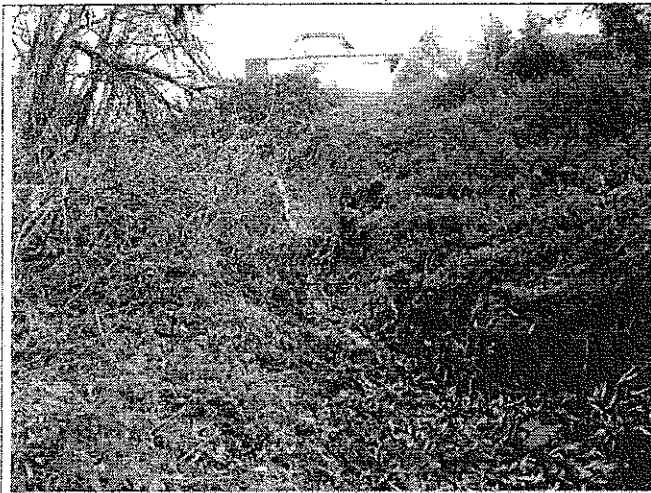
Swieża skarpa na terenie osuwiska „a”

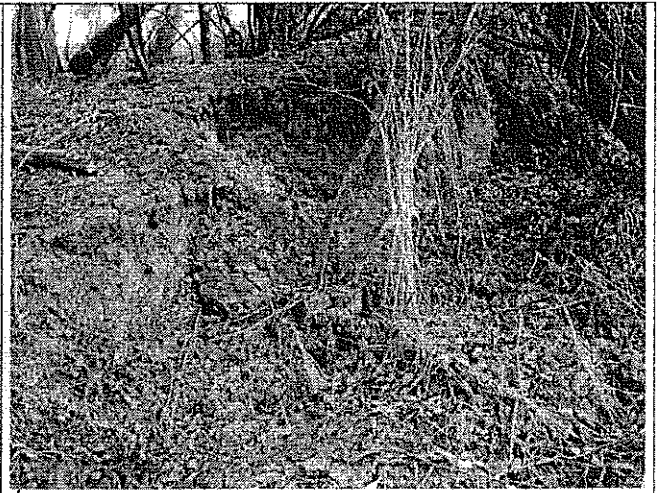
Swieża skarpa na terenie osuwiska „a”

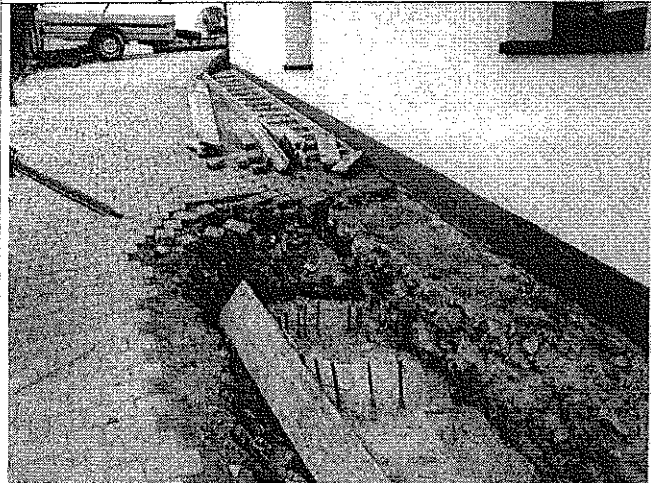
Spękania i szczeliny wzdłuż budynku nr 17

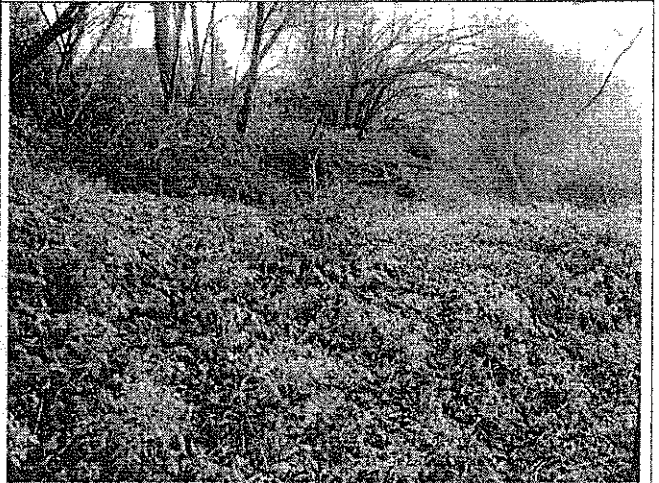
Skarpy wtórne w obrębie osuwiska „a”
