Karta dokumentacyjna osuwiska wraz z opinią

1. Miejscowość: Kraków, ul Kuryłowicza 51A	2. Gmina: Kraków- Podgórze	3. Powiat: Kraków	4. Województwo: małopolskie
5. Mapa topograficzna 1 : 10 000 (godło, nazwa): M-34-76-B-b-2, Wróblowice		6. Arkusz SMGP 1:50 000: Myślenice (996)	7. Współrzędne geograficzne: 19 ^o 58'24,8"E 49 ^o 59'13,4"N
8. Kraina geograficzna: Wysoczyzna Krakowska	9. Jednostka tektoniczna: zapadlisko przedkarpacie, jednostka zglębicka (wielicka)	10. Zlewnia: Malinówka (lewoboczny dopływ bez nazwy płynący przez Barycz)	11. Inne dane lokalizacyjne Rajsko, na E od Fortun Rajsko

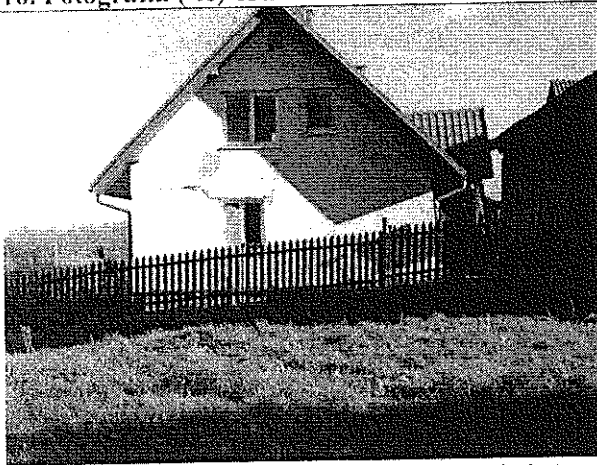
Uszkodzony budynek mieszkalny (widok z boku)

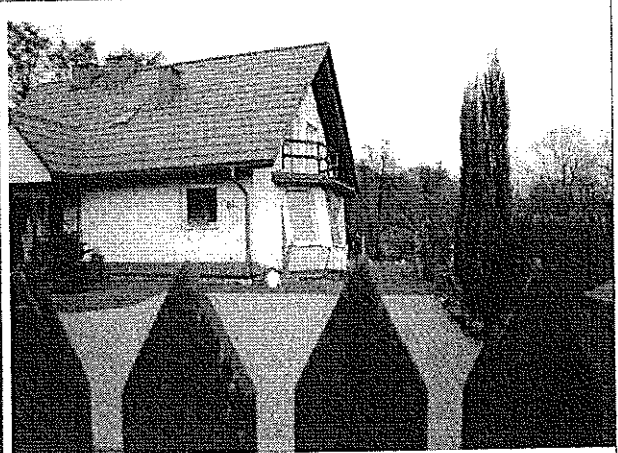
Uszkodzony budynek od frontu

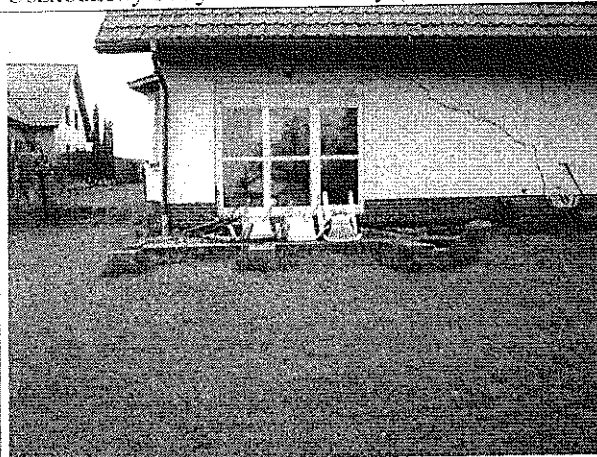
Budynek ze skarpy

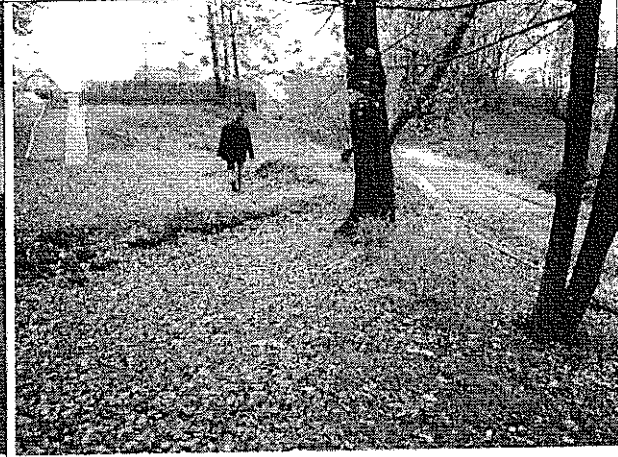
skarpa z nasunięcia

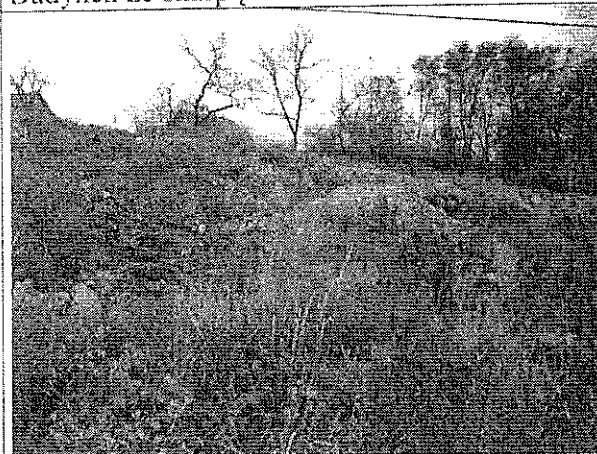
Koluwia osuwiskowe

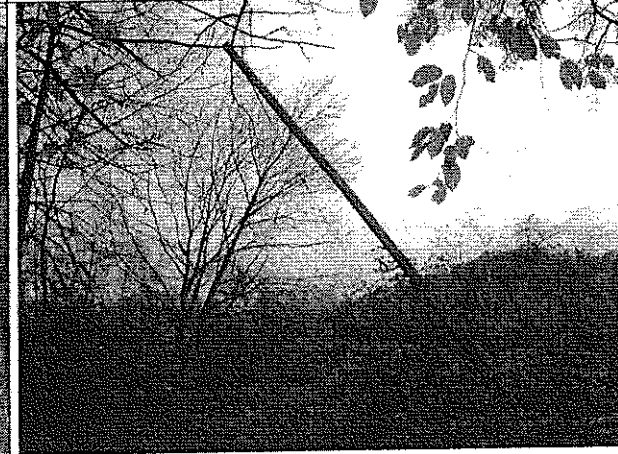
Widok na dolną część osuwiska z uszkodzonym słupem telegraficznym

Osuwisko czynne od skarpy głównej po czoło osuwiska. Brak możliwości stabilizacji całości jak i fragmentów osuwiska, zarówno ze względu na głębokość przebiegu powierzchni poślizgu jak i współcześnie zachodzące procesy osuwiskowe. Ponadto stabilizacja nie jest uzasadniona ekonomicznie. Obecnie zarówno grunty jak i masy skalne na terenie osuwiska są niestabilne i wystarczy impuls, aby miały miejsce kolejne ruchy osuwiskowe, co będzie zagrożeniem dla całej infrastruktury oraz budynków znajdujących się w pobliżu osuwiska. Zniszczone budynki nie nadają się do remontu, mieszkańcy powinni zostać przesiedleni. W przypadku wystąpienia spękań na kolejnych budynkach na terenie osuwiska, konieczne będą dalsze przesiedlenia. **W planach zagospodarowania przestrzennego obszar osuwiska w całości wraz ze strefą buforową powinien być bezwzględnie wyłączony z dalszej zabudowy.** Linie energetyczne, gazowe i wodociągowe powinno się przenieść poza obszar osuwiska.

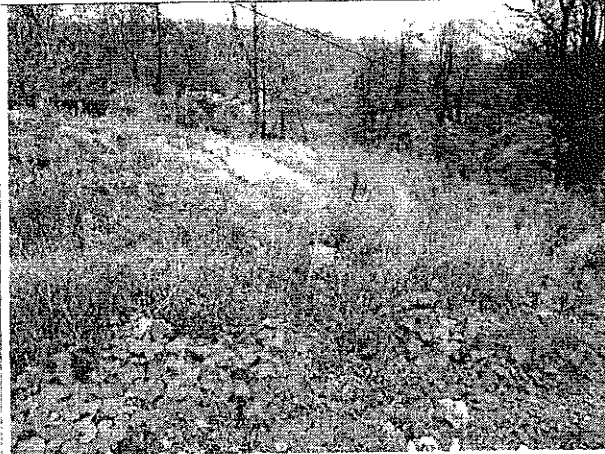
Dolna część osuwiska ze skarpią wtórną

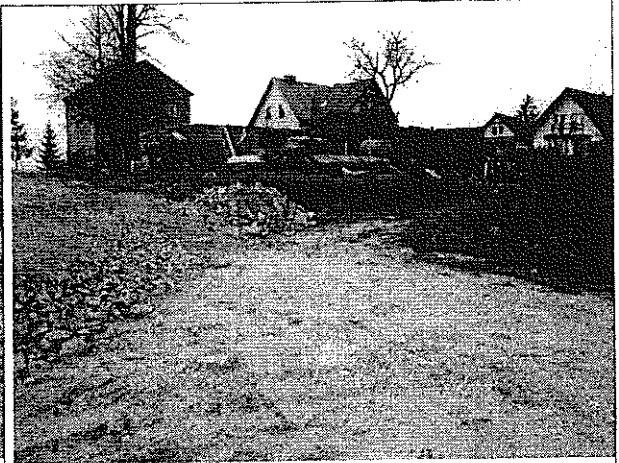
Skarpa główna osuwiska
