Karta dokumentacyjna osuwiska wraz z opinią zmieniona

1. Miejscowość: Kraków, ul Żyzna	2. Gmina: Kraków- Podgórze	3. Powiat: Kraków	4. Województwo: małopolskie
5. Mapa topograficzna 1 : 10 000 (godło, nazwa): M-34-76-B-b-1, Kraków-Opatkowice		6. Arkusz SMGP 1:50 000: Myślenice (996)	7. Współrzędne geograficzne: 19°52'46,3"E 49°58'21,5"N
8. Kraina geograficzna: Wysoczyzna Krakowska	9. Jednostka tektoniczna: zapadlisko przedkarpackie, jednostka zglębicka (wielicka)	10. Zlewnia: Wilga (lewoboczny dopływ bez nazwy)	11. Inne dane lokalizacyjne Kraków – Sidzina – Olszyny, ul Żyzna

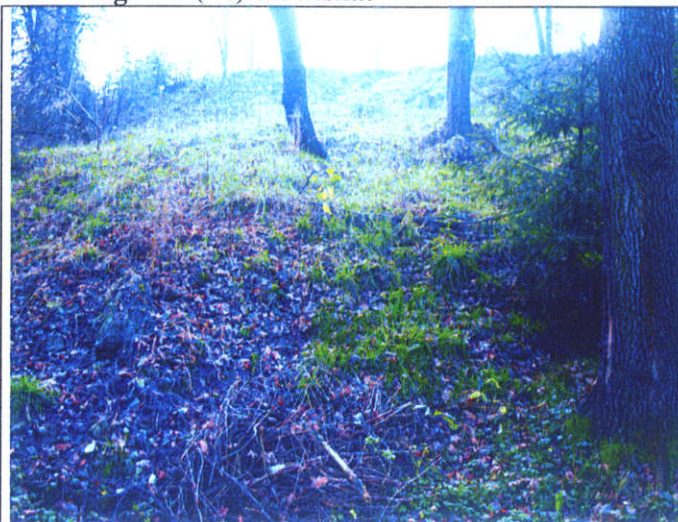
Osuwisko „a” – skarpa główna

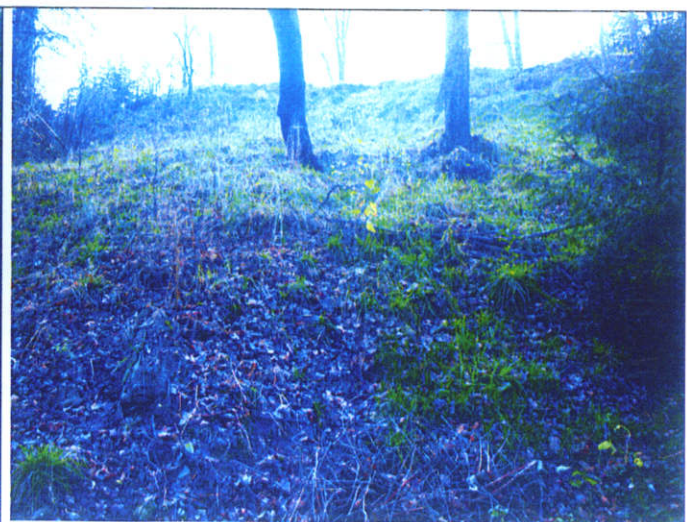
Koluwia na terenie osuwiska „a” i jego czoło

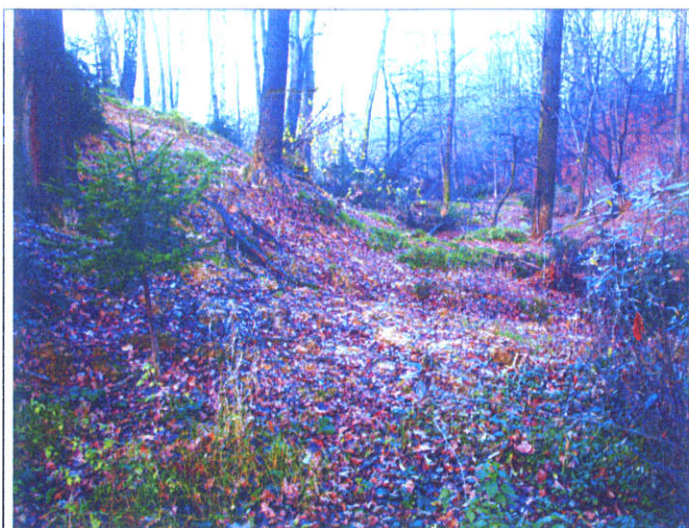
Czoło osuwiska

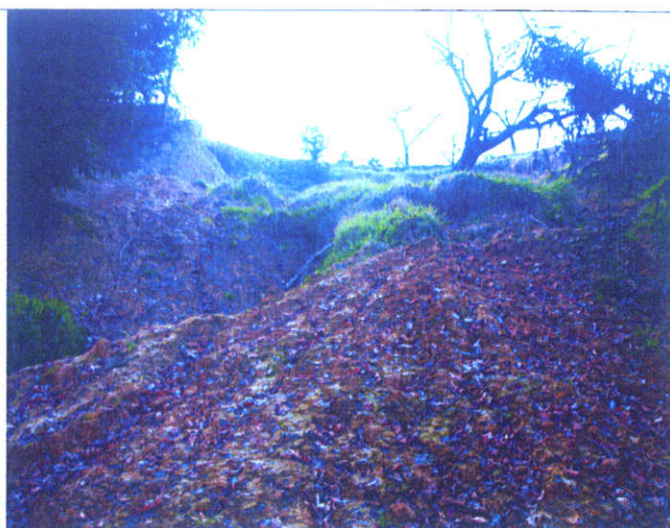
Osuwisko „b”

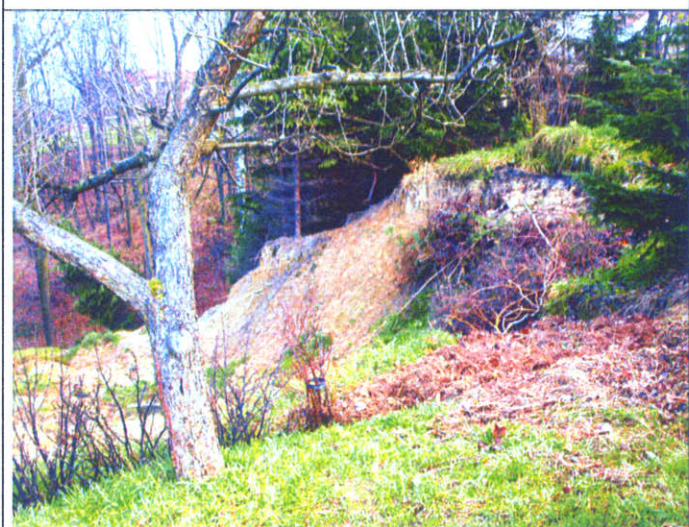
Skarpa główna osuwiska „b”

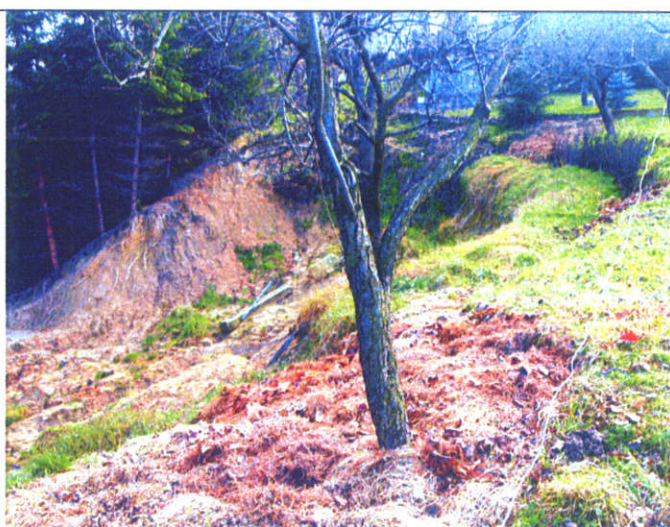
Górna część osuwiska „b”

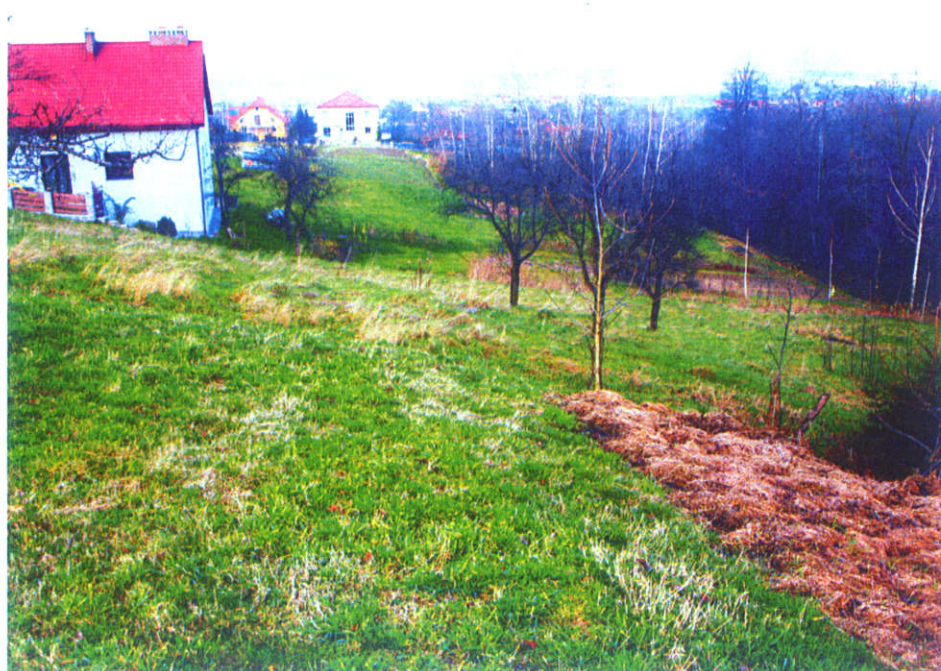
Nieczynne osuwisko „c”, widoczna skarpa boczna ograniczająca osuwisko od północy
