## Karta dokumentacyjna osuwiska wraz z opinią

| 1. Miejscowość:<br>Kraków, ul Golkowicka 12 | 2. Gmina:<br>Kraków- Podgórze | 3. Powiat:<br>Kraków | 4. Województwo:<br>małopolskie |
| 8. Kraina geograficzna:<br>Wysoczyzna Krakowska | 9. Jednostka tektoniczna:<br>zapadlisko przedkarpackie,<br>jednostka zgłębicka (wielicka)<br>płaszczowina podśląska | 10. Zlewnia:<br>Wilga | 11. Inne dane lokalizacyjne<br>na S od Fortu Rajsko, między<br>ul. Golkowicką a ul. Kenara |

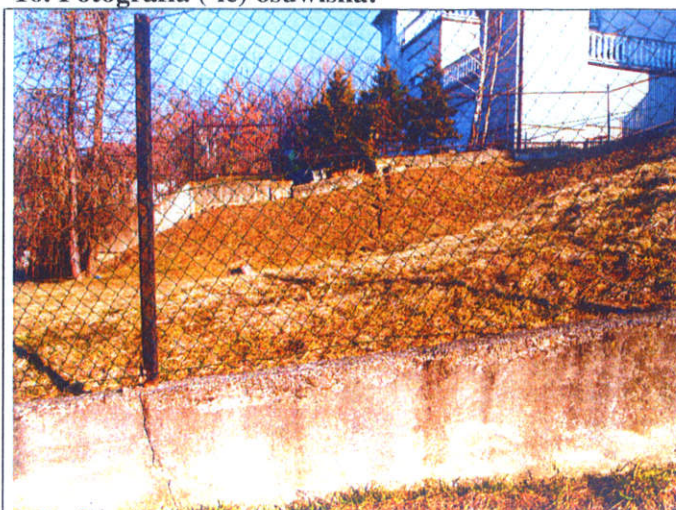
Szczelina przebiegająca przez działkę 115

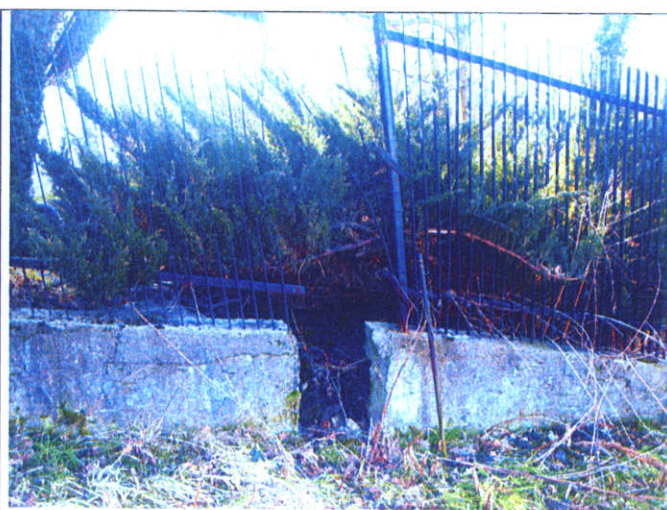
Uszkodzone ogrodzenie przez osuwisko

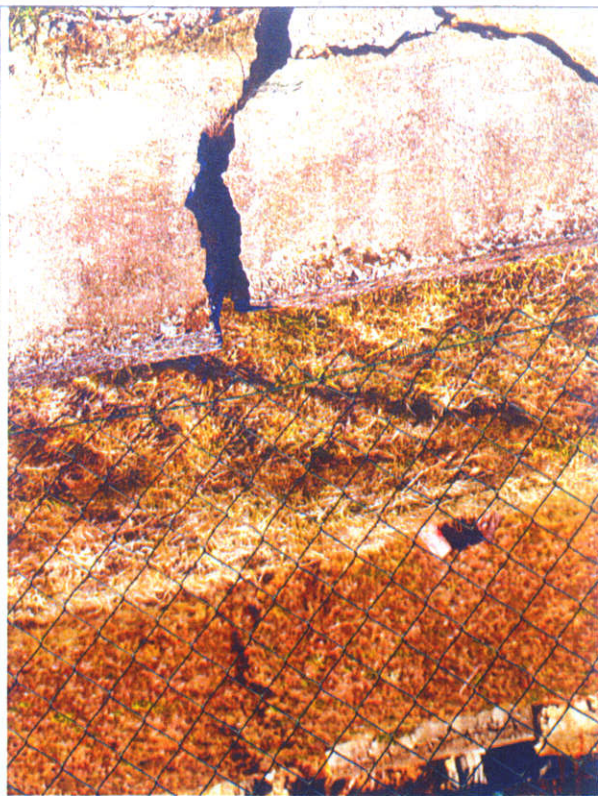
Spękane murki w ogrodzeniu

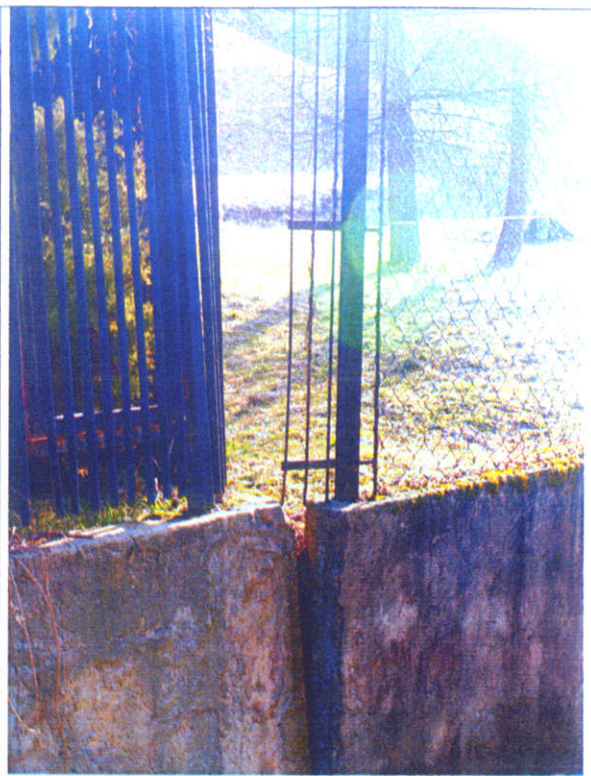
Przemieszczone ogrodzenie przez osuwisko

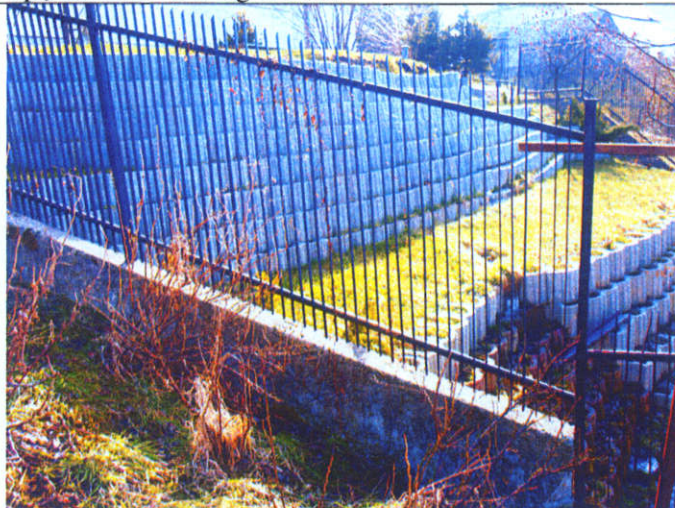
| Podjęto próby lokalnego odwodnienia wokół budynków oraz stabilizację w rejonie spękań gruntu na terenie działki 115. |

Próby stabilizacji na terenie działki 115

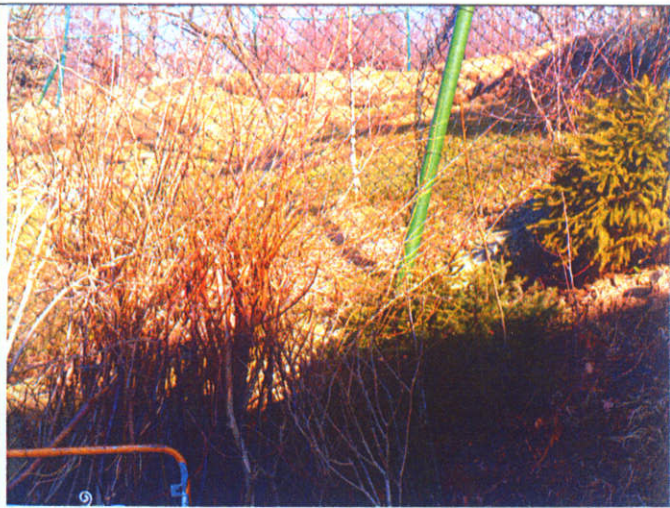
Zniszczone ogrodzenie w górnej części osuwiska

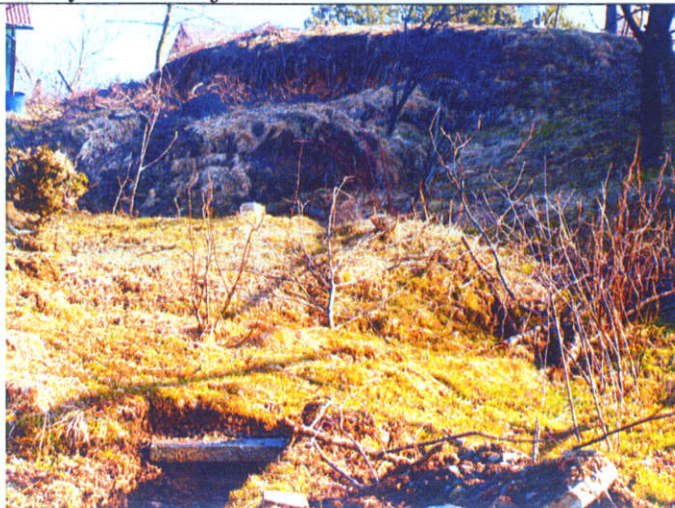
Skarpa boczna

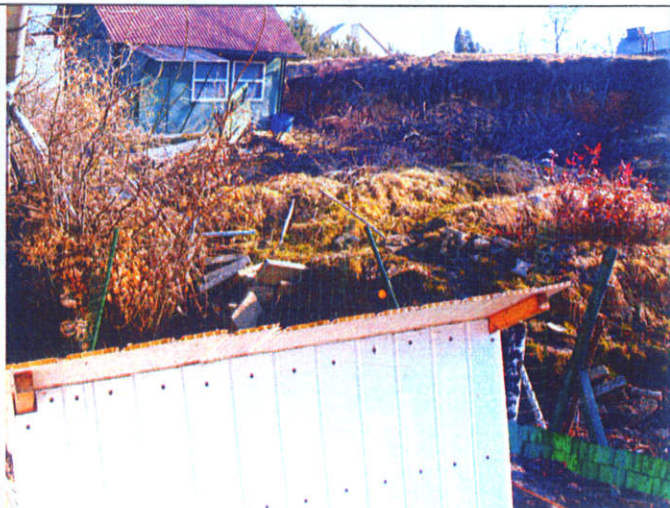
Budynek gospodarczy (działkowy) w strefie skarpy

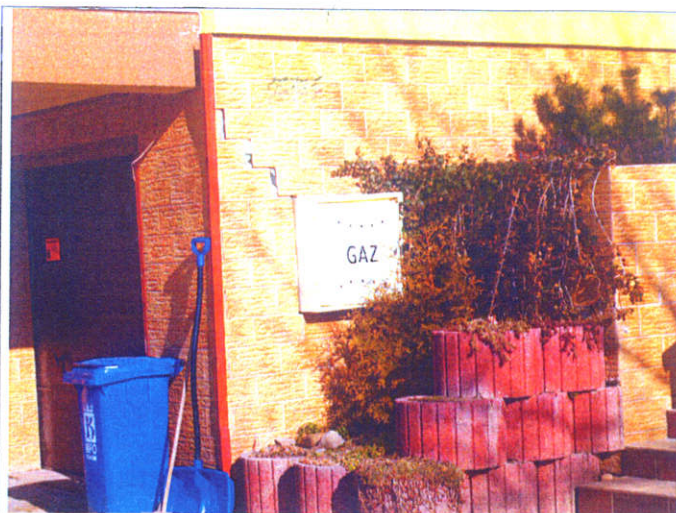
| 2. Zabudowa:<br>uszkodzone budynki mieszkalne przy ul. Golkowickiej 12g i 12f oraz budynki gospodarcze | 7. Zabudowa:<br>zagrożone budynki mieszkalne przy ul. Golkowickiej 12h, 12d, 12c, 8c, 14l i pozostałe budynki na terenie osuwiska |

Spękania budynku 12g

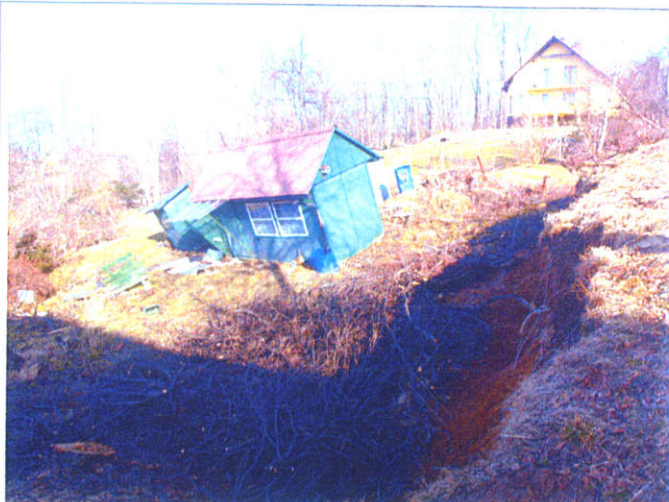
Przemieszczony budynek gospodarczy (działkowy)

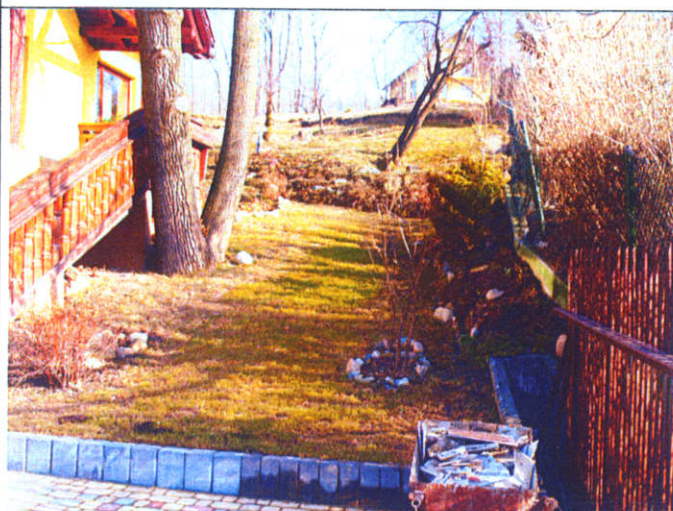
Przemieszczenia powyżej budynku 12g

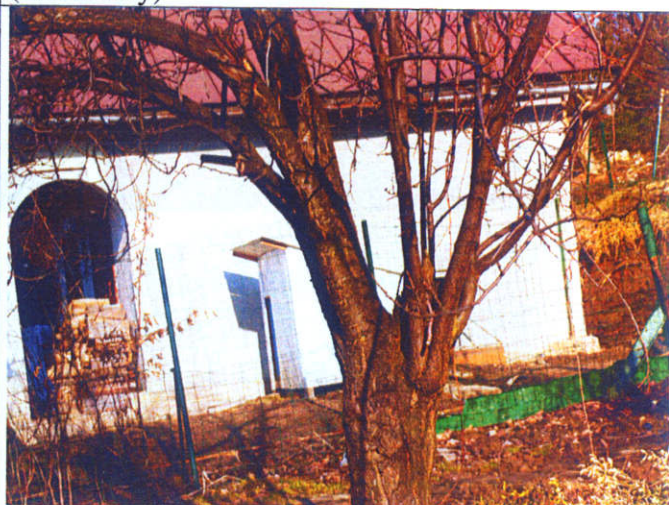
zniszczony i przemieszczony budynek mieszkalny

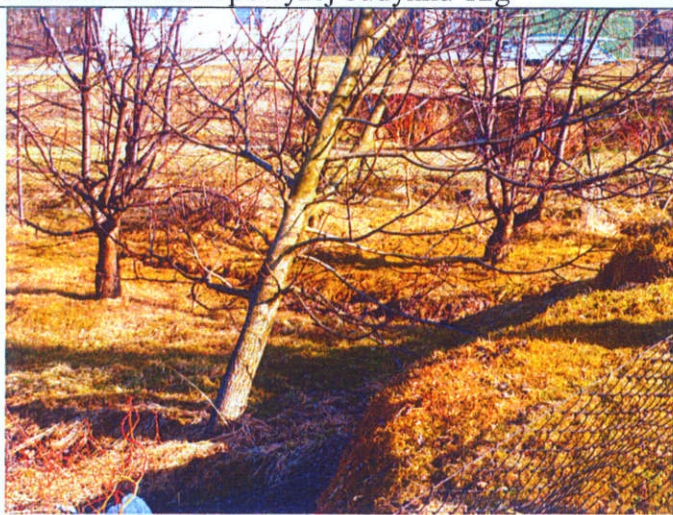
Zniszczenia drzew owocowych

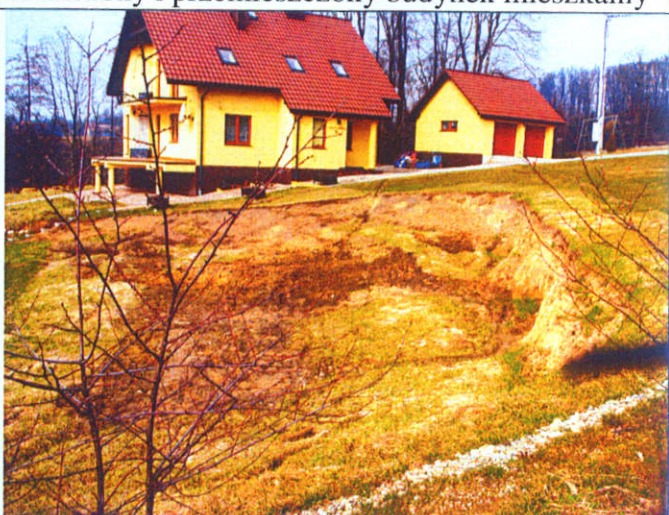
Powierzchnia poślizgu ma prawdopodobnie kształt szuflowy i w strefie skarpy głównej zapada stromo w dół pod kątem około 70°, co dokumentują rysy i prawie pionowe nachylenie skarpy głównej. Może ona przebiegać w strefie skarpy głównej (koło budynku nr 8c) na głębokości co najmniej poniżej 6 m od powierzchni terenu, ale może przebiegać znacznie głębiej. Powierzchnia poślizgu w dolnej części schodzi poniżej koryta rzecznej.

Skarpa główna osuwiska

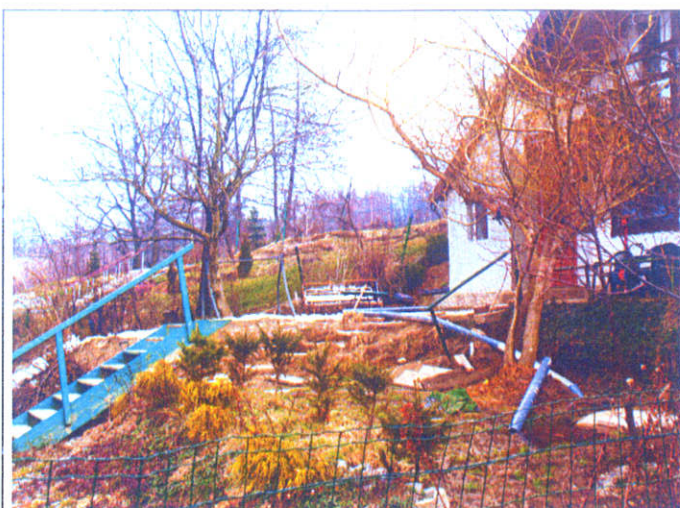
Odsunięte schody wejściowe od budynku

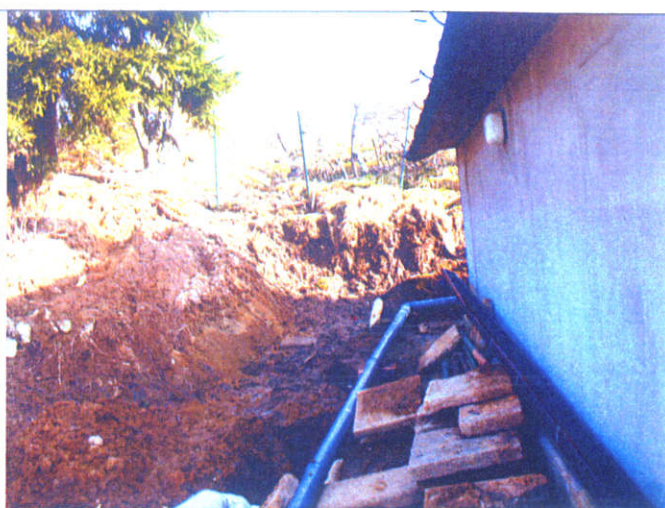
Odwodnienie koło budynku uszkodzonego przez osuwisko
