## Protokół

Ze spotkania – wizji lokalnej przeprowadzonej w lokalu mieszkalnym przy ul. Rydla 17/37 w sprawie sprawdzenia poprawności wykonania remontu mieszkania wykonanego w okresie od 15.06.2010 r. do 30.07.2010 r.- protokół końcowy odbioru prac z dnia 17.08.2010 r. Sprawdzenia dokonana według stanu na dzień 06.12.2011 r. w oparciu o kosztorys powykonawczy.

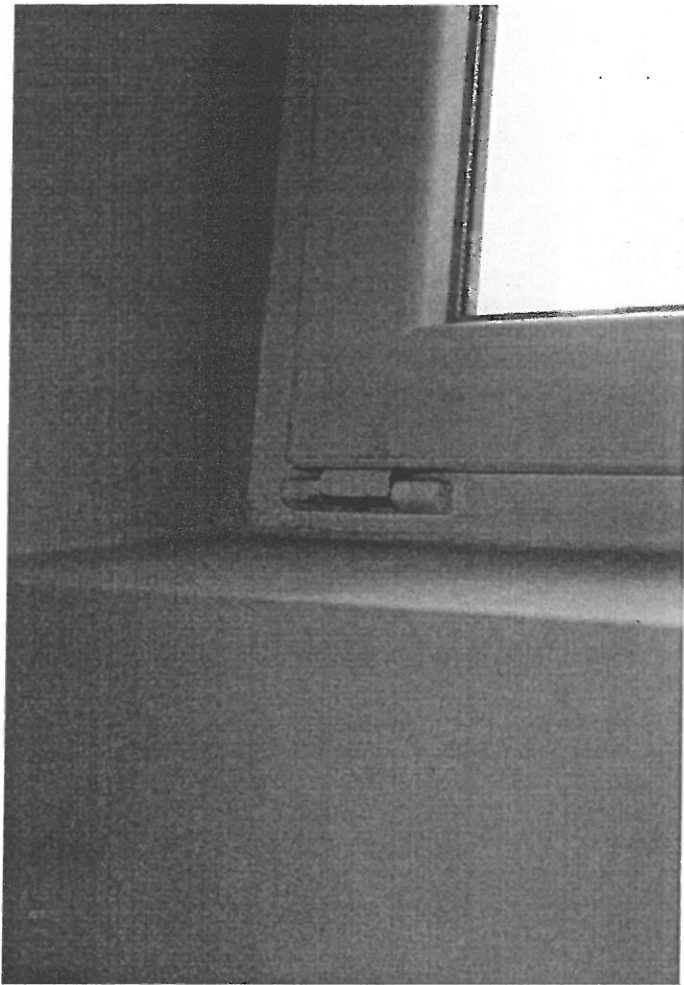
1. Wymiana okien zespolonych na okna rozwierane i uchylno-rozwierane dwudzielne z PCV z zamontowaniem nawietrzników okiennych – stwierdzono w 1 jednym w 3 okien uszkodzenie plastikowej osłony zawiasu (zdjęcie nr 1,2,3,5).

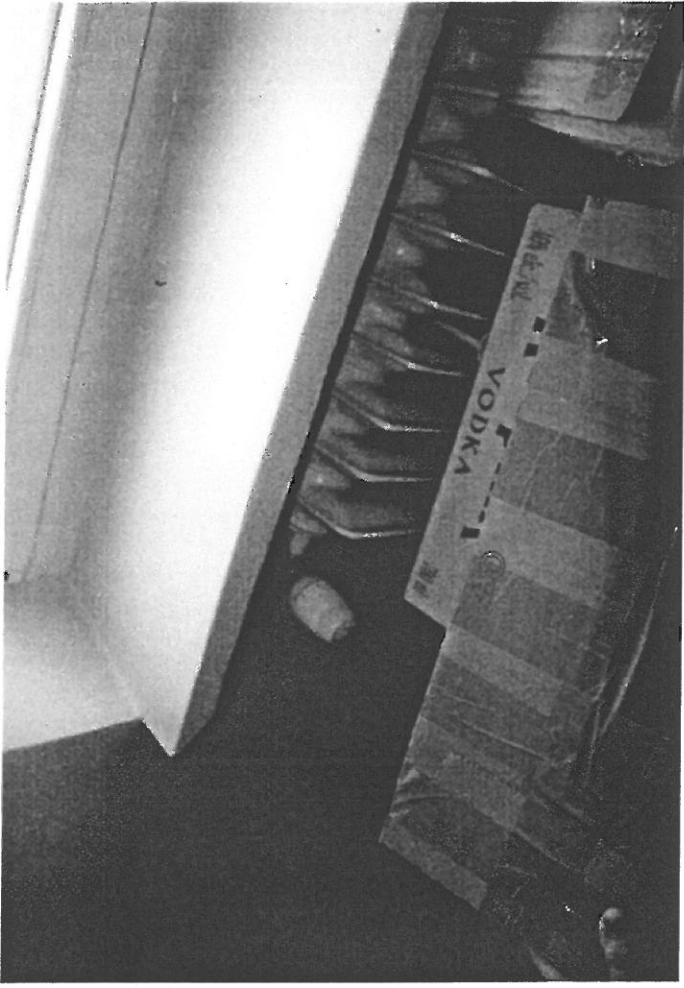
6

2. Dwukrotne malowanie farbą olejną grzejników radiatorowych – grzejniki pomalowane farbą nie stwierdzono ubytków w warstwie farby (zdjęcie nr 6, 7, 8, 9, 10).

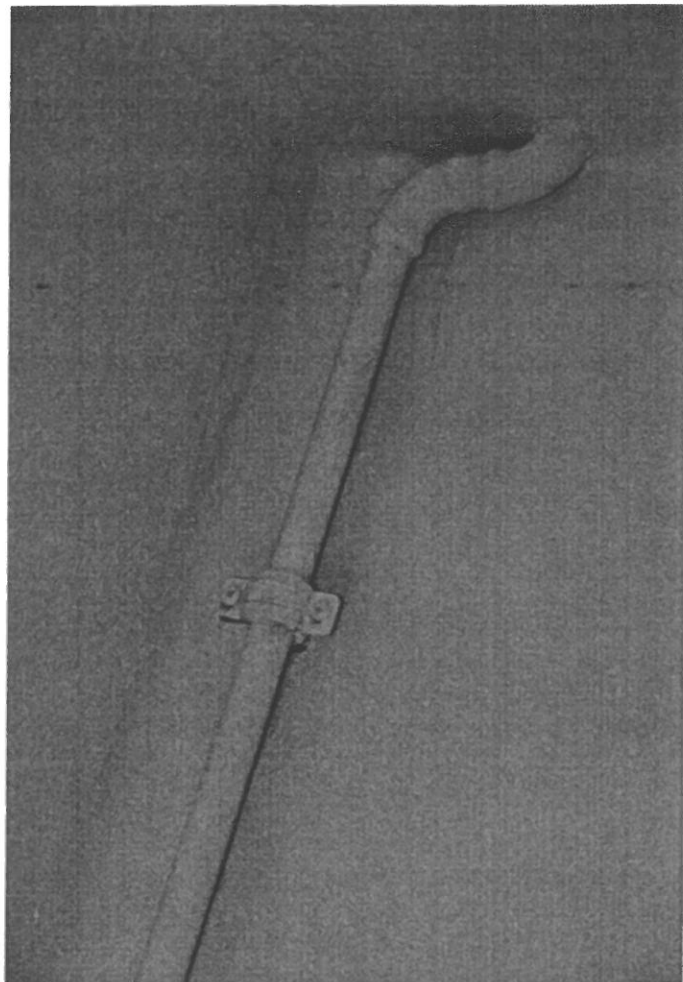
13

3. Dwukrotne malowanie rur wodociagowych i gazowych – jedynie rura do piecyka nosi znamiona jednokrotnego pomalowania, innych nieprawidłowości brak (zdjęcie nr 11, 12, 13, 14, 16, 18).

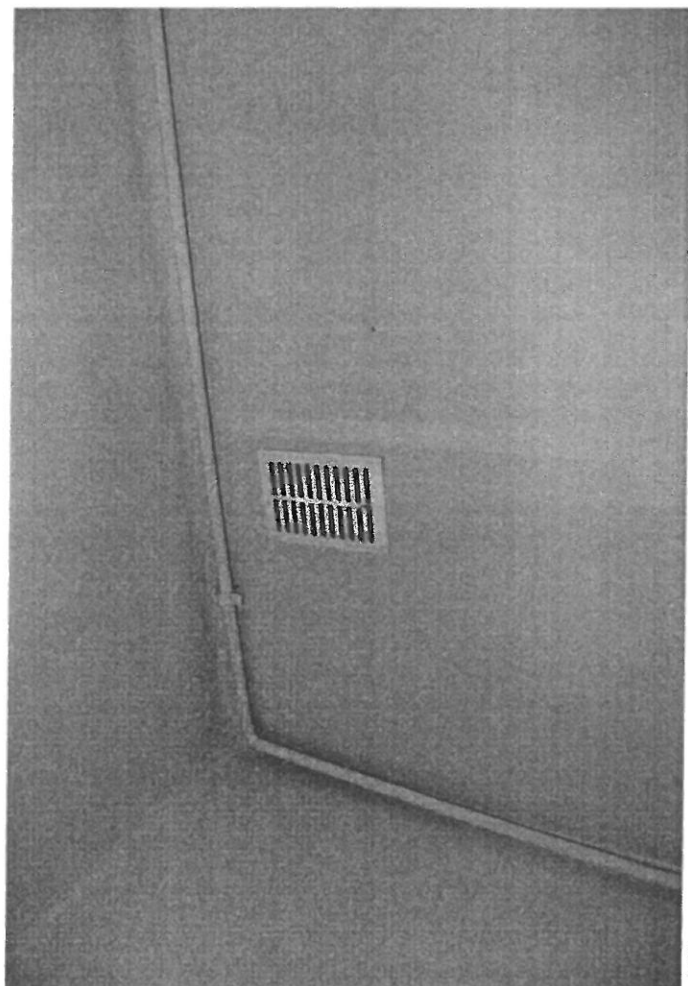
18

6.Obsadzanie krtek wentylacyjnych w ścianach z cegieł –stwierdzono obecność 3 krtek wentylacyjnych wykonanych z plastiku (zdjęcie nr 15, 17, 18, 19).

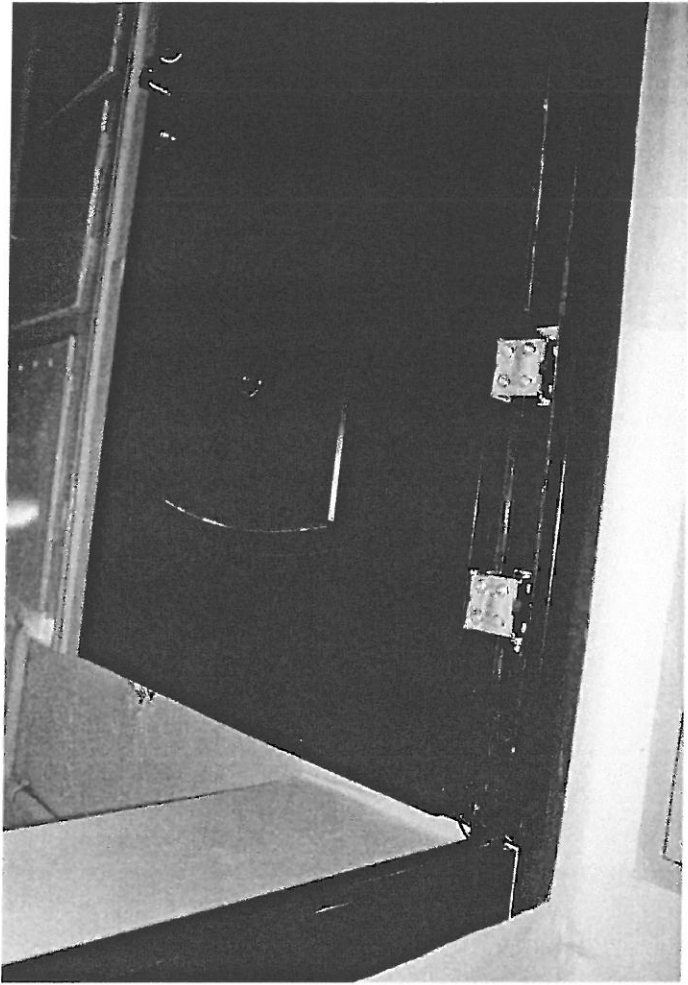
25

11 Ościeżnice drzwiowe stalowe dwukrotnie malowane na budowie – stwierdzono nieliczne zarysowana (zdjęcie nr 24, 25, 26, 27, 29, 30).

12.Skrzydła drzwiowe płytowe, wejściowe wzmocnione fabrycznie wykończone – stwierdzono potrzebę poprawienia umocowania klamki (zdjęcie nr 25).

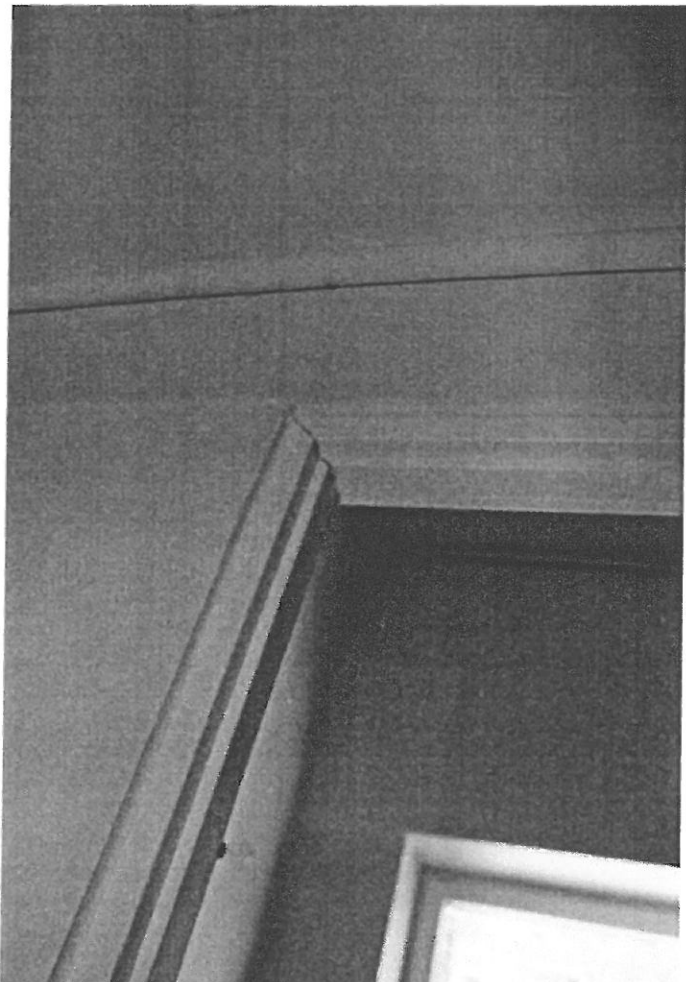
33

15.Uzupełnienie ścianek lub zamurowanie otworów w ścianie na zaprawie cementowo –wapiennej – obudowa wanny – niestaranne wykonanie ścianki obudowy wanny, brak płaszczyzny prostej (zdjęcie nr 31, 32, 33).

16.Tynki wewnętrzne zwykłe, kat. III wykonywanie ręcznie na podłożu z cegły i pustaków – obudowa wanny – niestaranne wykonanie tynku przy obudowie wanny (zdjęcie nr 31, 32, 33).

17.Dwukrotne malowanie farbami olejnymi starych tynków wewnętrznych ścian z dwukrotnym szpachlowaniem – obudowa wanny – wykonano niestaranne. w dniu 14.12.2010 r. ZBK wystawił notę księgową Nr 70/XII/10 i obciążył Wykonawcę z kosztów pozycji kosztorysu „przetarcie tynków i malowanie” o 20% (zdjęcie nr 31, 32, 33).

31.Warstwy wyrównawcze pod posadzki z zaprawy samopoziomującej – wykonano krzywą warstwę wyrównawczą w kuchni, jest spadek. w dniu 14.12.2010 r ZBK wystawił notę księgową Nr 70/XII/10. i obciążył Wykonawcę kosztem wymiany posadzki w kuchni (zdjęcie nr 31, 32, 33, 51).

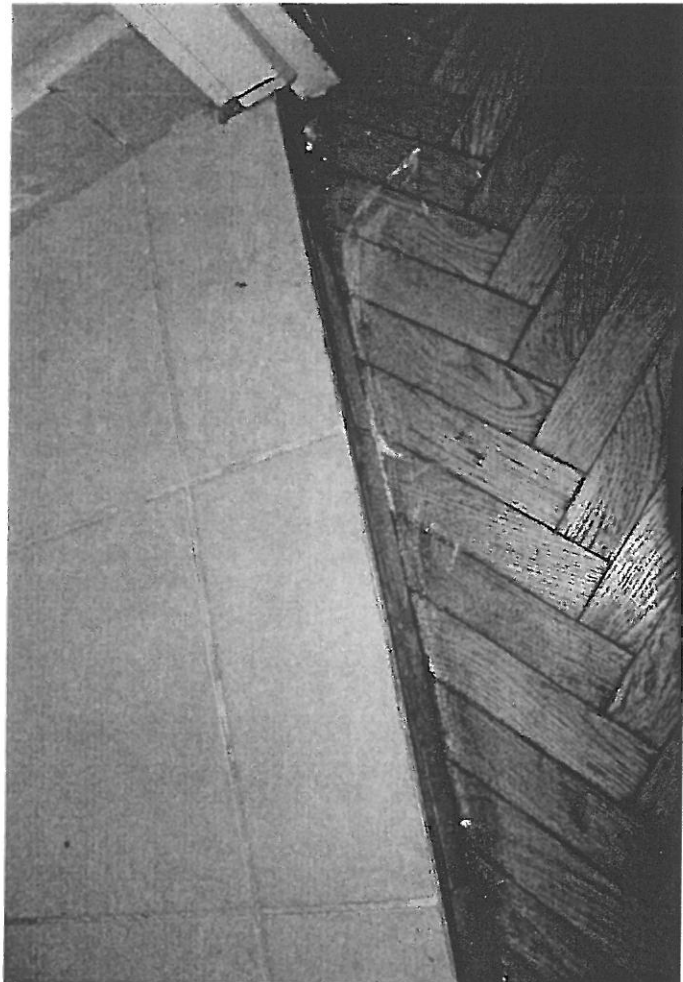
83

57. Wymiana elementów podłóg, próg aluminiowy - stwierdzono nieliczne zarysowania na progu aluminiowym (zdjęcie nr 81, 83).

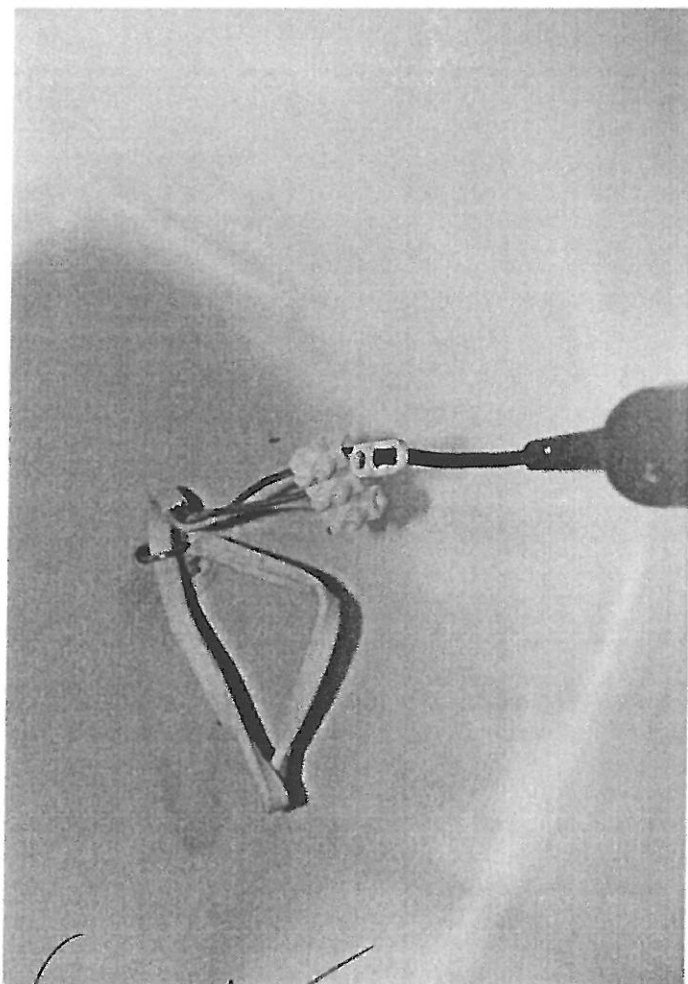
K

53. Wymiana instalacji elektrycznej według specyfikacji – stwierdzono nowe okablowanie przy instalacji oświetleniowej (zdjęcie nr 80).
