### Opinia techniczna i wycena maszyny pralniczych

Zainstalowanych w pralni Domu Pomocy Społecznej w Krakowie na ul. Piotra Kluzeki nr 6  
Podczas oględzin maszyn pralniczych przeprowadzonej w dniu 06.01.2020 ocenie zostały poddane cztery maszyny:

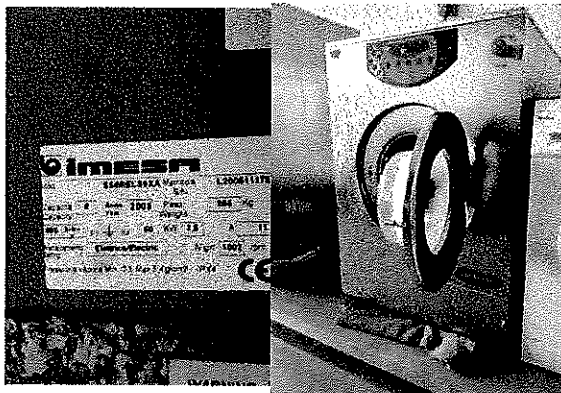
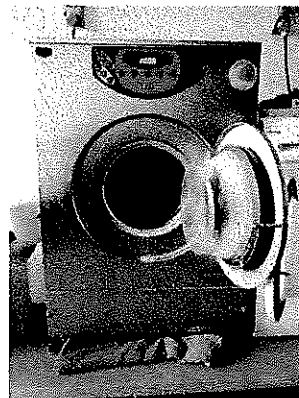
- 1) Pralico-wirówka LM8 rok produkcji 2005 numer seryjny L200511176 z podgrzewem elektrycznym

Stan ogólny dostateczny. Widoczne ślady korozji wewnątrz maszyny. Instalacja wewnętrzna instalacja elektryczna wymaga sprawdzenia i czyszczenia. Stan izolacji przewodów zasilających silnik i grzałki oraz przewodów sterowania bardzo zły. Przeprowadzone pomiary induktorem 500V wykazały, że oporność izolacji wynosi 1,5 – 30 kΩ (minimalna dopuszczalna oporność izolacji powinna być większa lub równa 1000 Ω/V czyli minimum 220 kΩ). Zawieszenie pralico-wirówki mocno wyeksploatowane. Łożyska silnika i główne wskazują oznaki konieczności wymiany w niedługim okresie. Elementy gumowe – przewody i uszczelki wymagają wymiany – noszą oznaki wyeksploatowania. Biorąc pod uwagę stan maszyny oraz jej rok produkcji wartość maszyny to 2 400,00 zł netto tj. 2 952,00 zł brutto.

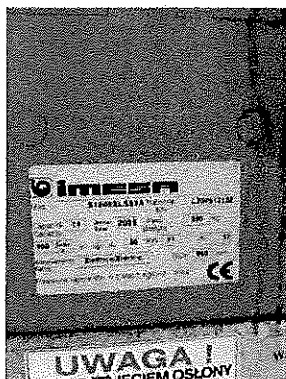
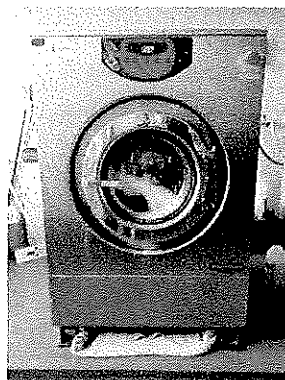
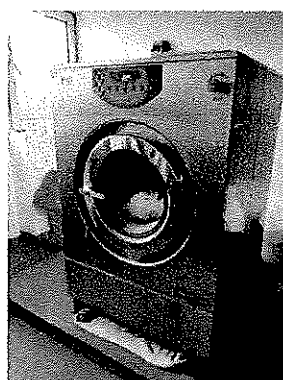
**2) Pralnico-wirówka Imesa LM 14 rok produkcji 2005 numer seryjny L200512158 z**

Stan ogólny dostateczny. Widoczne ślady korozji wewnątrz maszyny oraz na tylnej obudowie. Instalacja elektryczna wymaga sprawdzenia, czyszczenia oraz częściowo wymiany. Stan izolacji okablowania zbliża się do dolnej granicy normy ( $1000\Omega/1V - U$  pomiar. 500V). Zawieszenie pralnicowirówki mocno wyeksploatowane. Łożyska silnika i główne wskazują oznaki zużycia i konieczności wymiany. Elementy gumowe – przewody i uszczelki wymagają wymiany – noszą oznaki wyeksploatowania. Przewody gumowe dystrybuujące wodę oraz środki piorące utraciły swoją elastyczność. W maszynie pięć lat temu wymieniony był falownik.

Biorąc pod uwagę stan maszyny oraz rok jej produkcji wartość maszyny to 4 800,00 zł netto tj. 5 904,00 zł brutto.

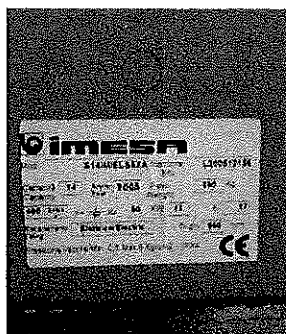
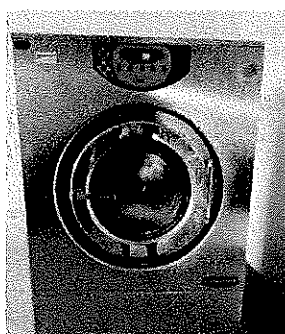
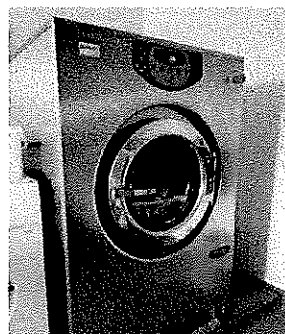
**3) Pralnico-wirówka Imesa LM 14 rok produkcji 2005 numer seryjny L200512156 z podgrzewem elektrycznym**

Stan ogólny dostateczny. Widoczne ślady korozji wewnątrz maszyny. Instalacja elektryczna wymaga sprawdzenia, czyszczenia oraz częściowo wymiany. Styki elektryczne mocno zaśniedziały. Zawieszenie pralnico-wirówki mocno wyeksploatowane wymaga wymiany. Łożyska główne wskazują wymagają wymiany. Elementy gumowe – przewody i uszczelki wymagają wymiany – noszą oznaki wyeksploatowania. Przewody gumowe dystrybuujące wodę oraz środki piorące utraciły swoją elastyczność konieczna jest ich wymiana.

Biorąc pod uwagę stan maszyny oraz rok jej produkcji wartość maszyny to 4 600,00 zł netto tj. 5 658,00 zł brutto.

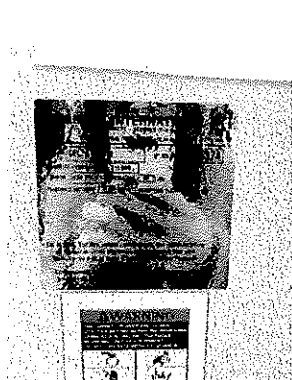
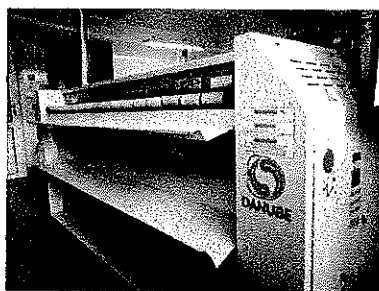
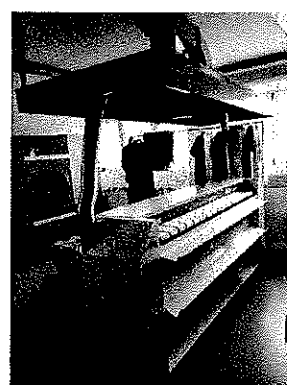
**4) Magiel Danube Delta 2000 rok produkcji 2005 numer seryjny 15374 z podgrzewem elektrycznym**

Stan ogólny dostateczny. Widoczne ślady niewielkie ślady korozji na obudowie maszyny. Maszyna mocno zanieczyszczona pruskiem. Instalacja elektryczna wymaga sprawdzenia, czyszczenia oraz częściowo wymiany. Styki elektryczne mocno zaśniedziały. Przegrzane i stwardniałe żyły przewodów zasilających grzałki. Stycznik podający napięcie na grzałki ma znacznie wypalone styki robocze. Pasy prasujące zużyte, utraciły swoją elastyczność oraz są naciągnięte – wymagają wymiany. W maszynie został wymieniony w ostatnim czasie falownik. Maszyna wymaga dalszej naprawy - zdeformowana rolka podporowa wału wymaga wymiany. Do wymiany są również łożyska rolek podporowych (4szt). Łańcuch napędowy magla w stanie dobrym. Biorąc pod uwagę stan maszyny oraz rok jej produkcji wartość maszyny to 6 000,00 zł netto tj. 7 380,00 zł brutto.
