Dotyczy: Kopiec Kościuszki w Krakowie - Karta Osuwiskowa.

# Karta dokumentacyjna osuwiska wraz z opinią

### Opinia do Karty dokumentacyjnej Osuwiska wraz z opinią Kopca Kościuszki w Krakowie

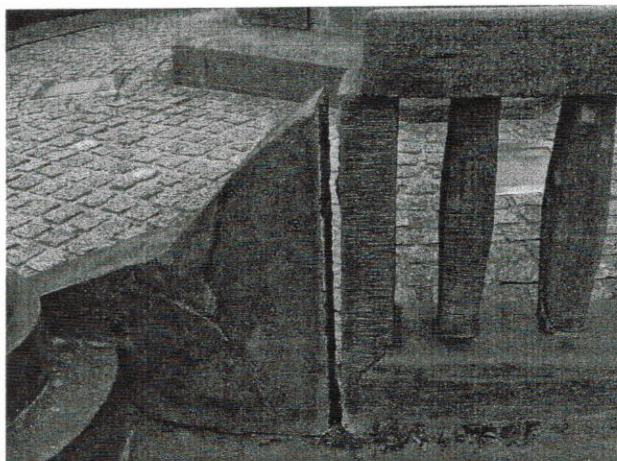
**Fot. 1.** Widoczne uszkodzenie bariery tarasu na szczycie Kopca, któremu towarzyszy również wychylenie z poziomu powierzchni tarasu oraz wychylenie z poziomu płyty pod granitowym "sercem" na szczycie.

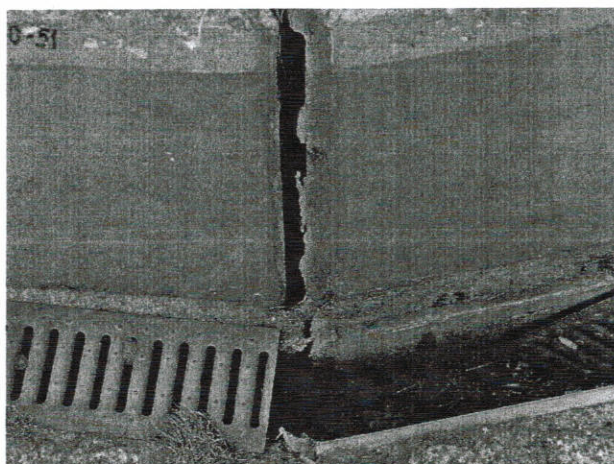
**Fot. 2.** Widoczne uszkodzenie opaski betonowej wzdłuż ścieżki, która została rozerwana na dylatacji. Rozerwaniu uległo również korytko zbierające wodę ze ścieżki, co umożliwia napływ wody w głąb Kopca.

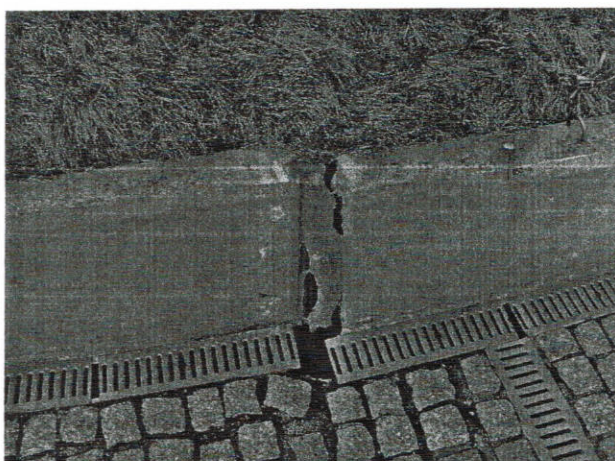
**Fot. 3.** Widoczne uszkodzenie opaski betonowej wzdłuż ścieżki, która została rozerwana i przesunięta na dylatacji. Uszkodzeniu uległo również korytko zbiorcze.

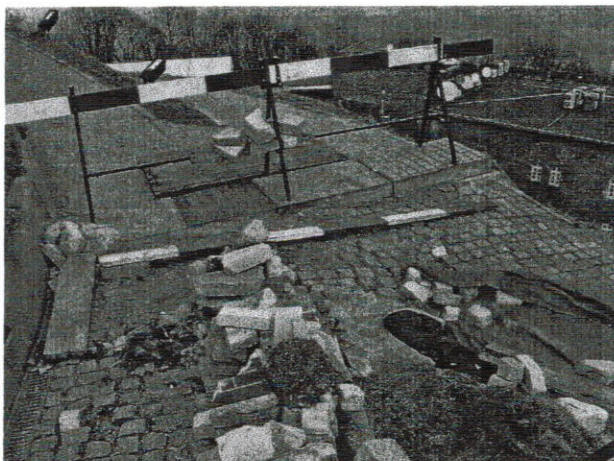
**Fot. 4.** Widok u zbiegu ścieżek 2 i 3. Widoczne zapadnięcie się - w wyniku osuwania, nawierzchni granitowej ścieżki 3. Korytko żelbetowe było niepodatne na osuwanie - różnica poziomów wynosi około 15 cm.

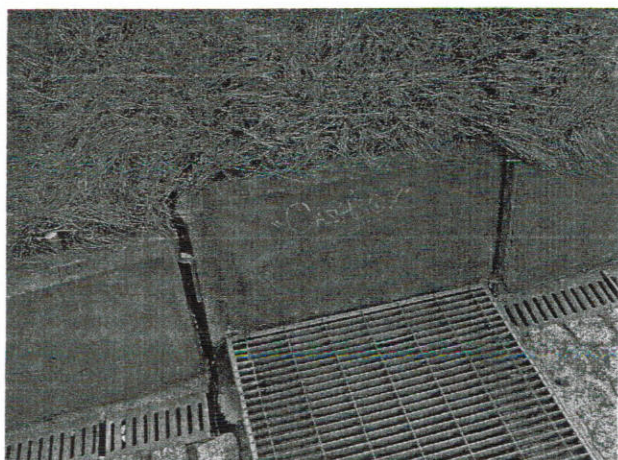
**Fot. 5.** Początek korytka żelbetowego odprowadzającego wodę z poziomu membrany pod odbudowywanym wierzchołkiem Kopca. Widoczne rozerwanie i przesunięcie opaski betonowej. Widoczny reper geodezyjny.

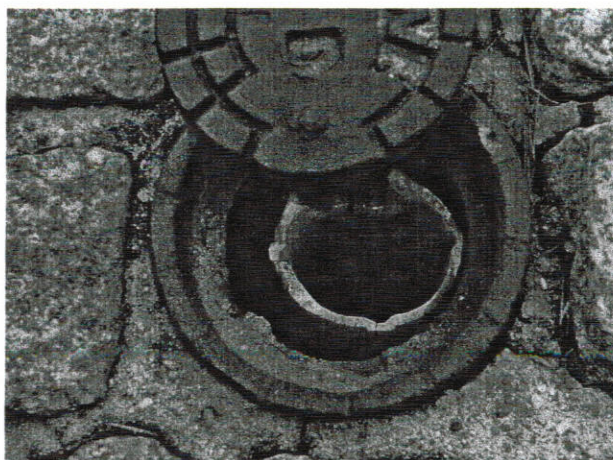
Podczas ostatnich prac naprawczych zainstalowano w bryle Kopca 2 inklinometry, brak informacji czy zostały wykonane pomiary zerowe, brak informacji na temat prowadzonego monitoringu. Wstępne oględziny wskazują na niefachowy montaż inklinometrów (zgniecenie rury w obudowie - co może uniemożliwić wykonanie pomiarów). Podczas ostatnich prac naprawczych zainstalowano 2 piezometry o nietypowej średnicy wewnętrznej około 15 mm - uniemożliwiającej pomiary świsławki, brak informacji na temat prowadzonego monitoringu. Prowadzony jest monitoring geodezyjny.

**Fot. 6.** Widoczna zdeformowana końcówka rury inklinometru.

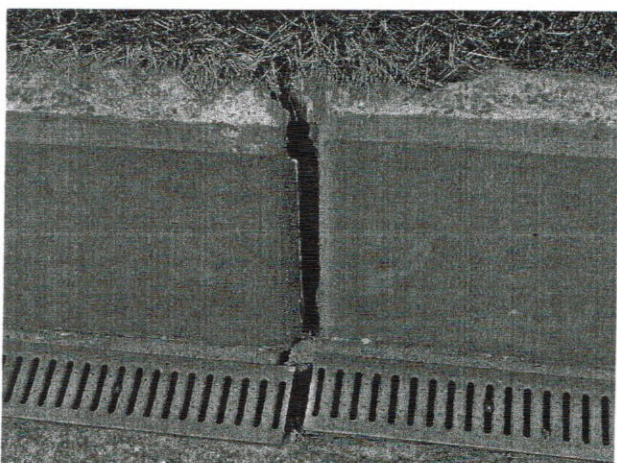
**Fot. 7.** Widoczne rozerwanie opaski betonowej wzdłuż ścieżki 2. Widoczne uszkodzenie i zdeformowanie korytka zbiorczego.

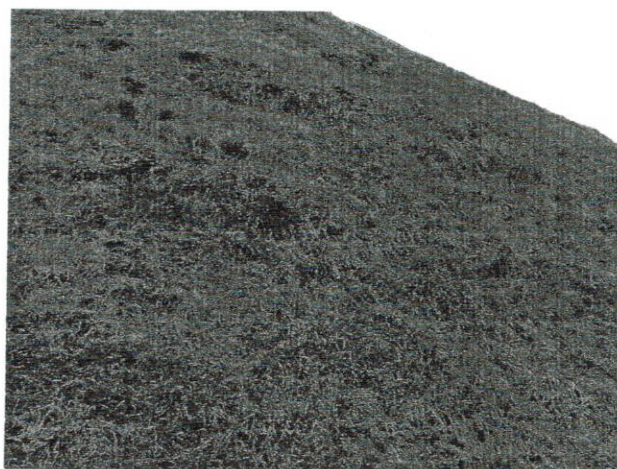
**Fot. 8.** Widoczny fragment powierzchni skarpy Kopca, na którym widoczne są liczne deformacje i zapadliska.

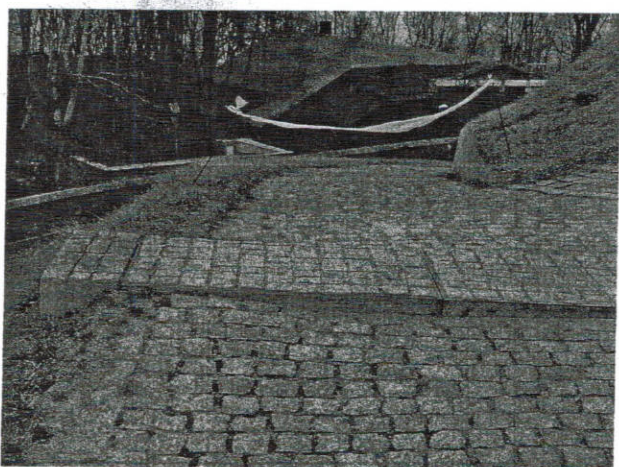
**Fot. 9.** Widoczne osiadanie gruntów nasypowych w stosunku do sztywnej konstrukcji koryta żelbetowego.

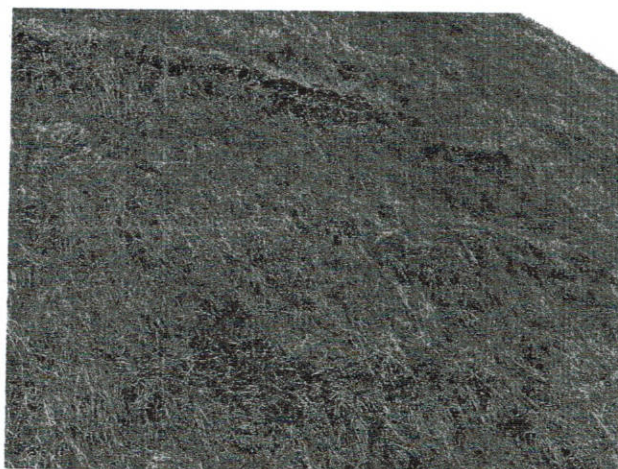
**Fot. 10.** Widoczny fragment powierzchni skarpy Kopca, na którym widoczne są liczne deformacje, zapadliska i zafaldowania siatki pokrywającej skarpe.

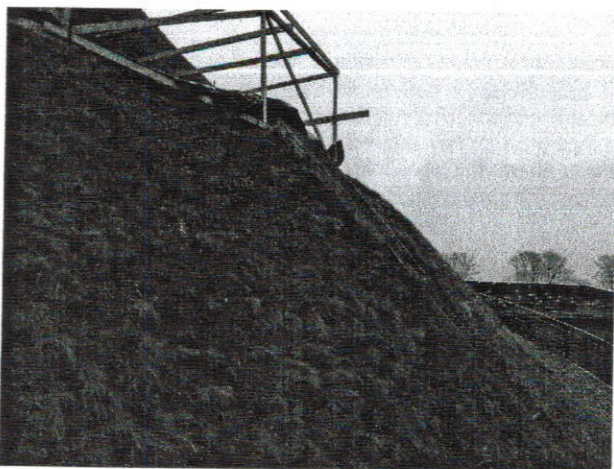
**Fot. 11.** Widoczne zapadnięcie się górnej części skarpy w rejonie koryta żelbetowego, które zostało odsłonięte. Widoczna wklęsła powierzchnia skarpy.

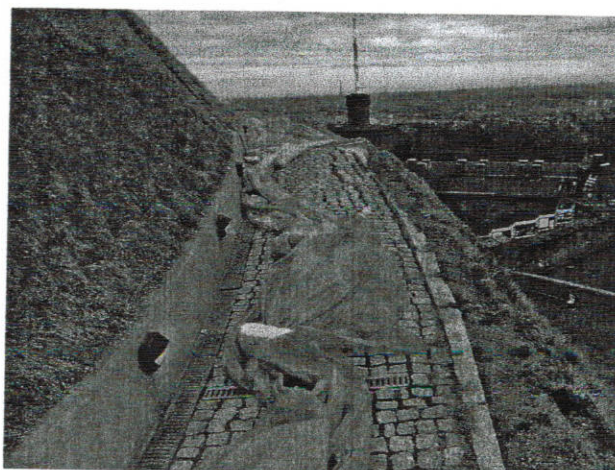
**Fot. 12.** Widoczna naruszona i popękana nawierzchnia ścieżki. Widoczna osunięta i zapadnięta krawędź.

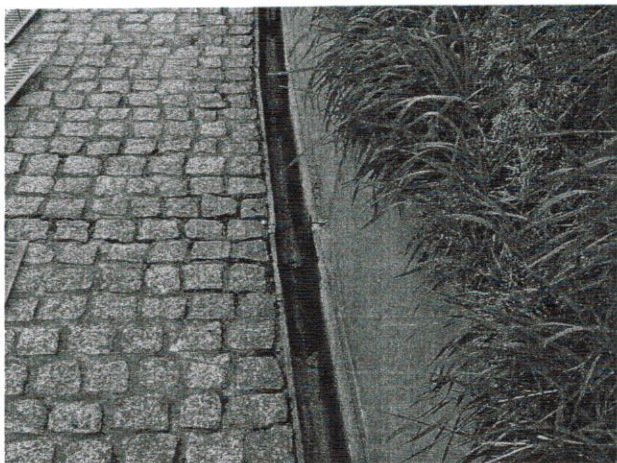
Fot. 13. Prace naprawcze przeprowadzone w okresie letnim 2010 r. - widoczne uszczelnienia dylatacji korytek zbiorczych.

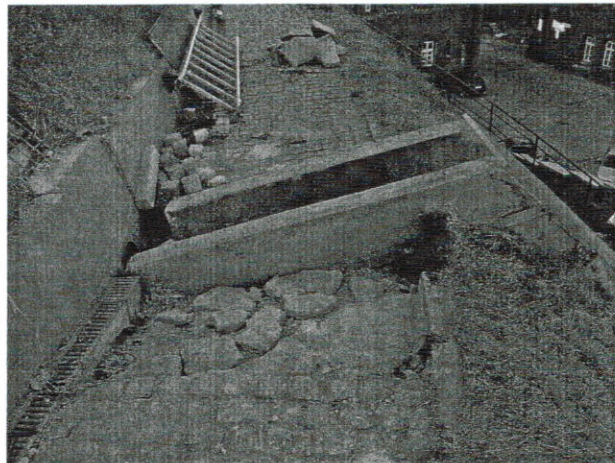
Fot. 14. Widoczne zapadnięcie się powierzchni nasypu w wyniku ruchów masowych. Koryto żelbetowe okazało się niepodatne na ruchy osuwiskowe.

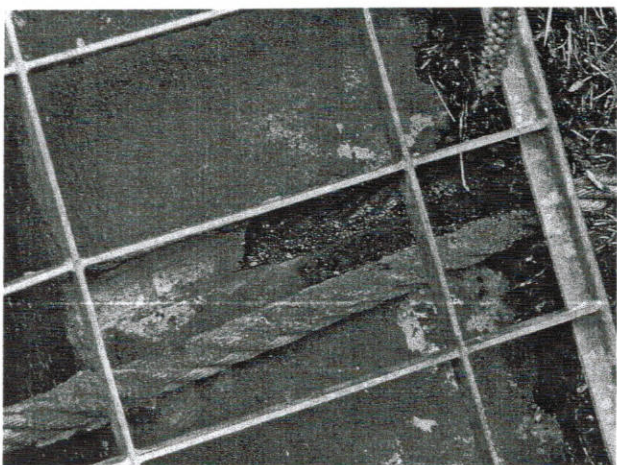
Fot. 15. Widoczne wyrwanie olinowania ze żłobków, w wyniku naporu mas ziemnych koluwium.

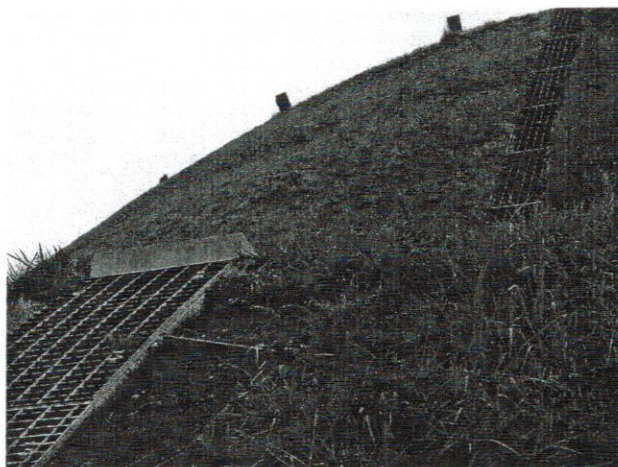
Fot. 16. Widoczne zapadliska na powierzchni Kopca. Widoczne napięcie olinowanie.
