## Karta dokumentacyjna osuwiska wraz z opinią

| 1. Miejscowość:<br>Kraków, ul Golkowicka 12 | 2. Gmina:<br>Kraków- Podgórze | 3. Powiat:<br>Kraków | 4. Województwo:<br>małopolskie |

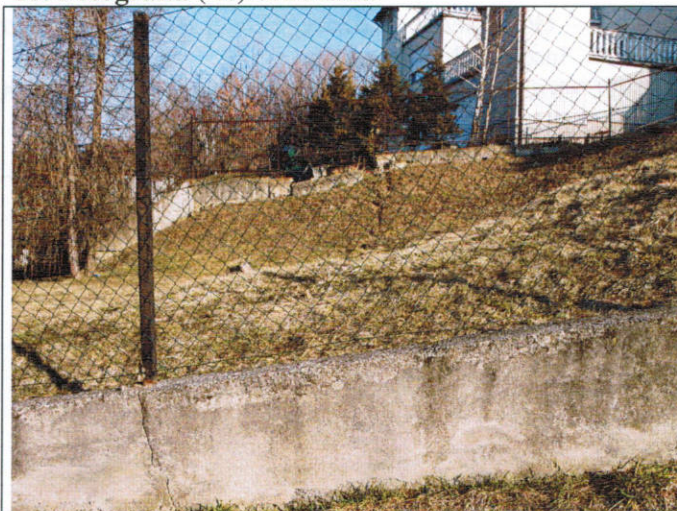
Szczelina przebiegająca przez działkę 115

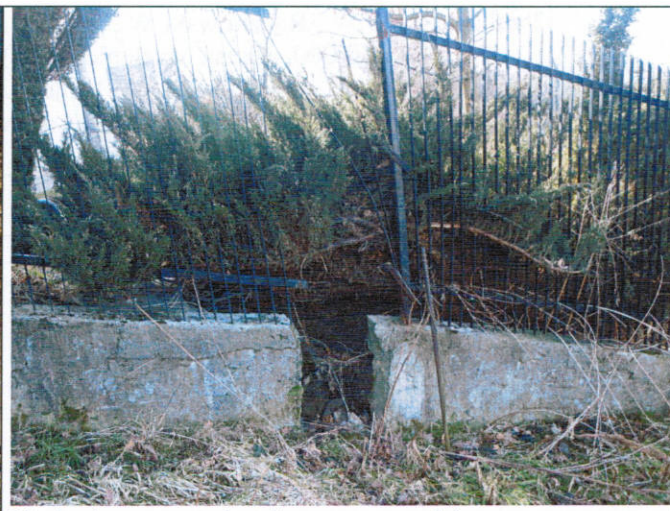
Uszkodzone ogrodzenie przez osuwisko

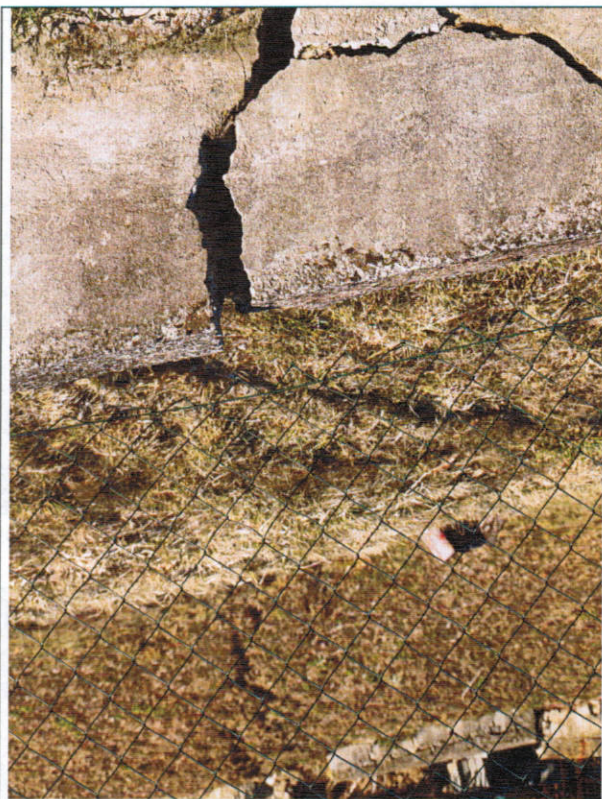
Spękanie murki w ogrodzeniu

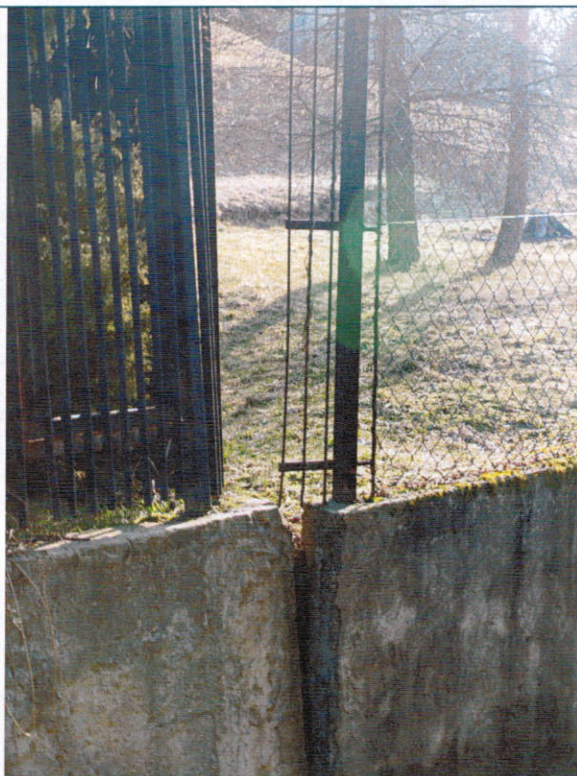
Przemieszczone ogrodzenie przez osuwisko

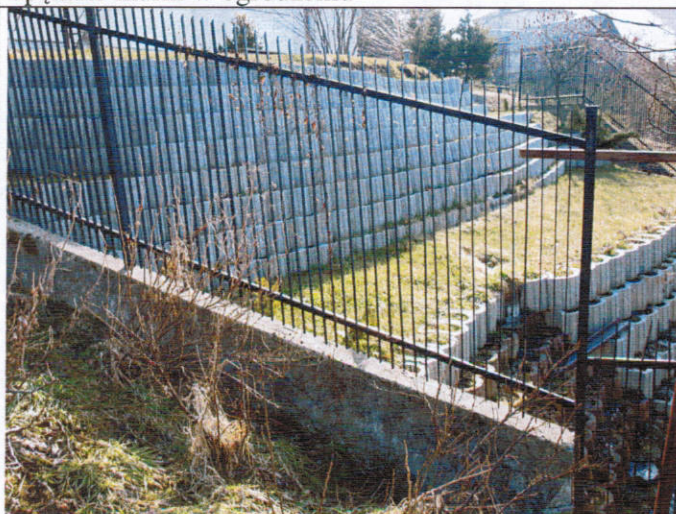
Próby stabilizacji na terenie działki 115

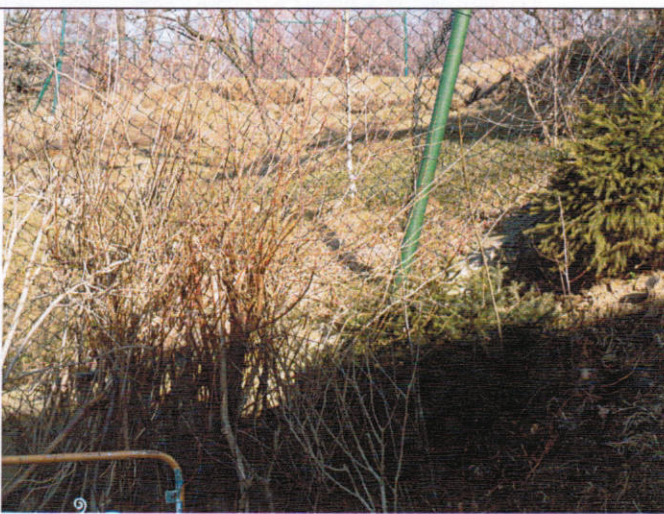
Zniszczone ogrodzenie w górnej części osuwiska

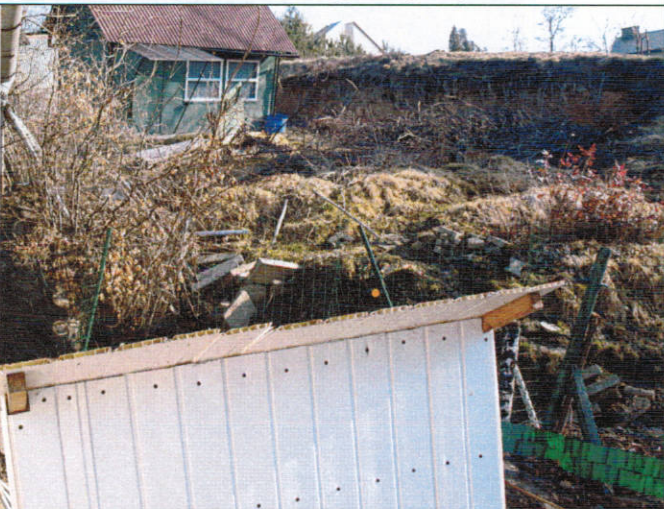
Budynek gospodarczy (działkowy) w strefie skarpy

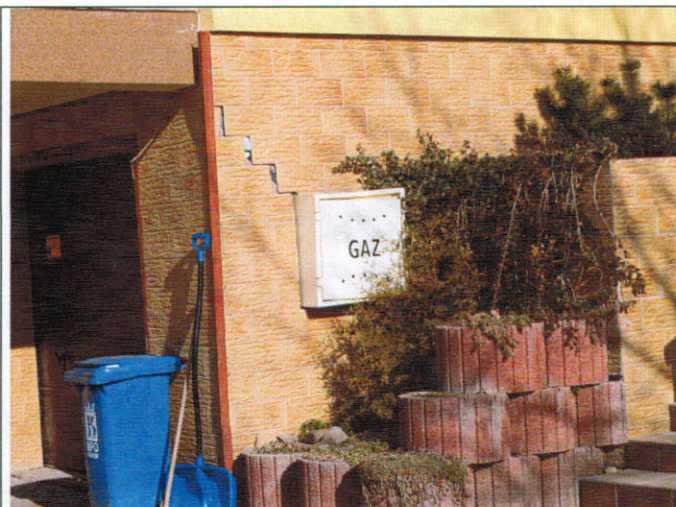
Spękania budynku 12g

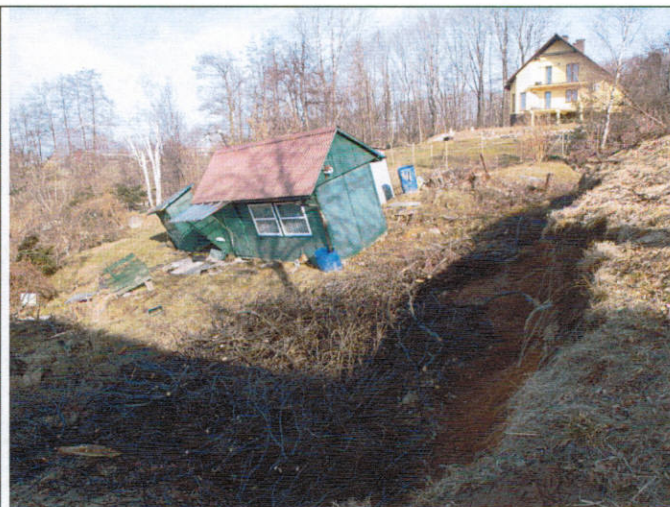
Przemieszczony budynek gospodarczy  
(działkowy)

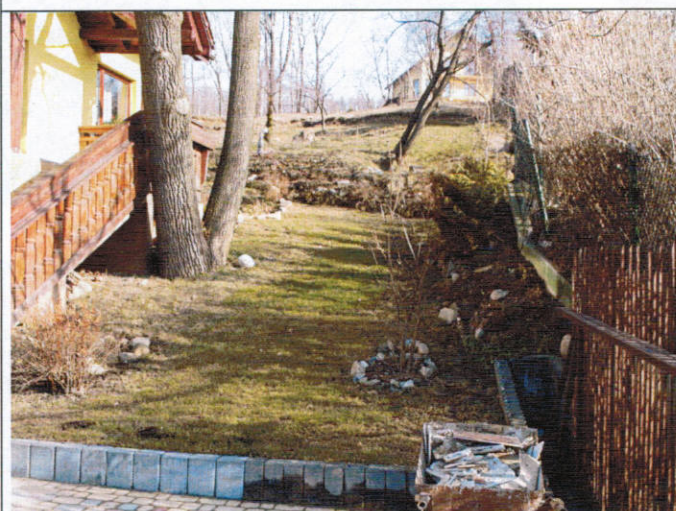
Przemieszczenia powyżej budynku 12g

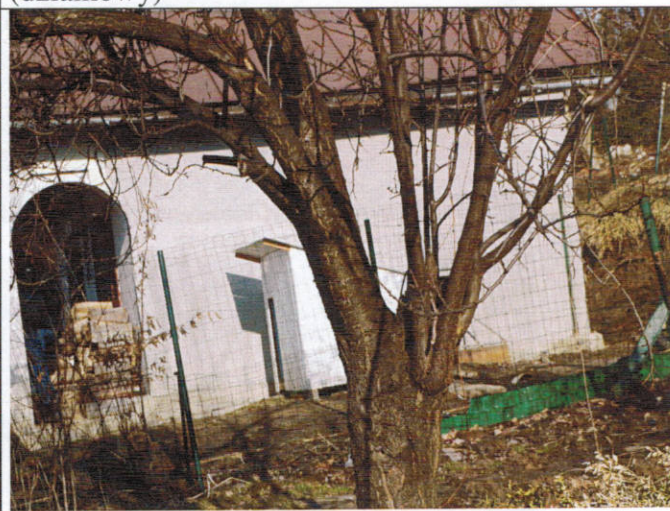
zniszczony i przemieszczony budynek mieszkalny

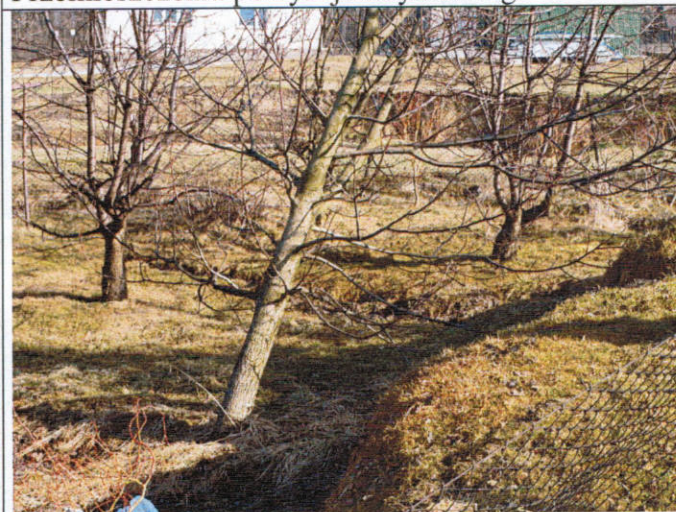
Zniszczenia drzew owocowych

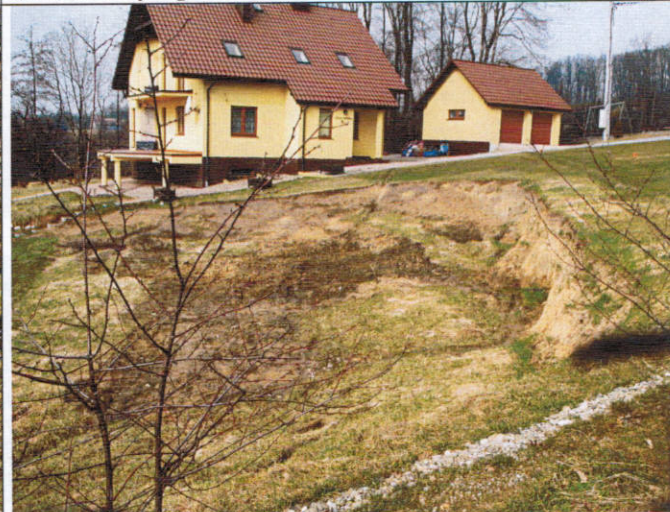
Powierzchnia poślizgu ma prawdopodobnie kształt szuflowy i w strefie skarpy głównej zapada stromo w dół pod kątem około 70°, co dokumentują rysy i prawie pionowe nachylenie skarpy głównej. Może ona przebiegać w strefie skarpy głównej (koło budynku nr 8c) na głębokości co najmniej poniżej 6 m od powierzchni terenu, ale może przebiegać znacznie głębiej. Powierzchnia poślizgu w dolnej części schodzi poniżej koryta rzeczego.

Skarpa główna osuwiska

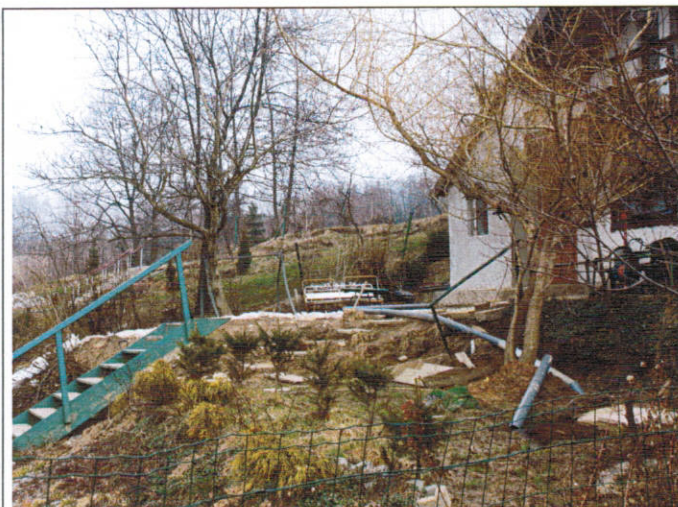
Odsunięte schody wejściowe od budynku

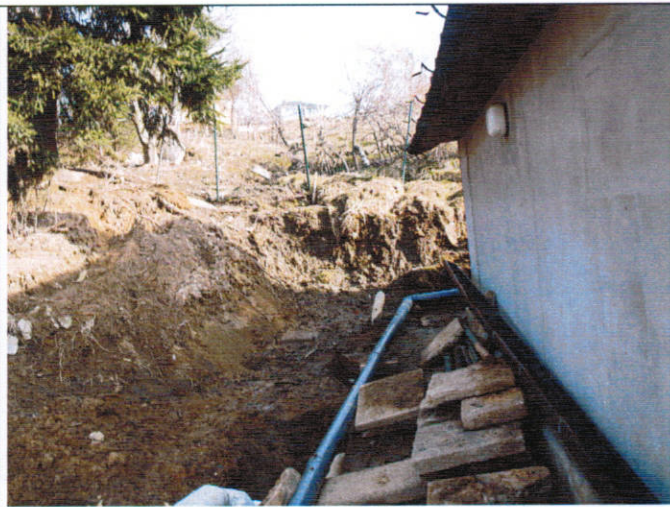
Odwodnienie koło budynku uszkodzone przez osuwisko
