## 0Karta dokumentacyjna osuwiska wraz z opinią

| 1. Miejscowość:<br>Kraków – ul. Szarskiego | 2. Gmina:<br>Kraków- Podgórze | 3. Powiat:<br>Kraków | 4. Województwo:<br>małopolskie |

#### 14. Szkic (mapa) osuwiska:

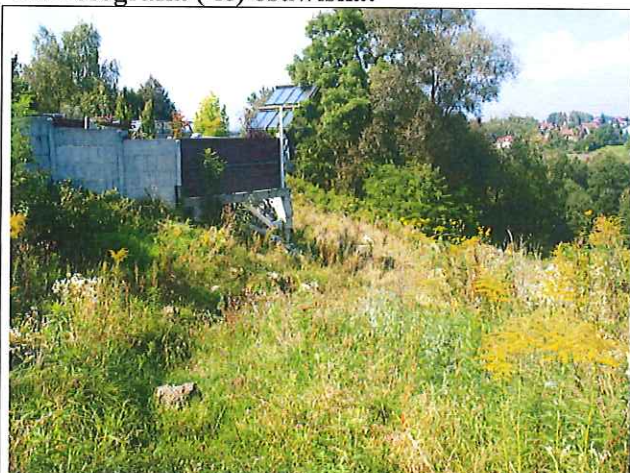
Widok na skarpe boczną i zagrożone budynki od strony zachodniej (2014)

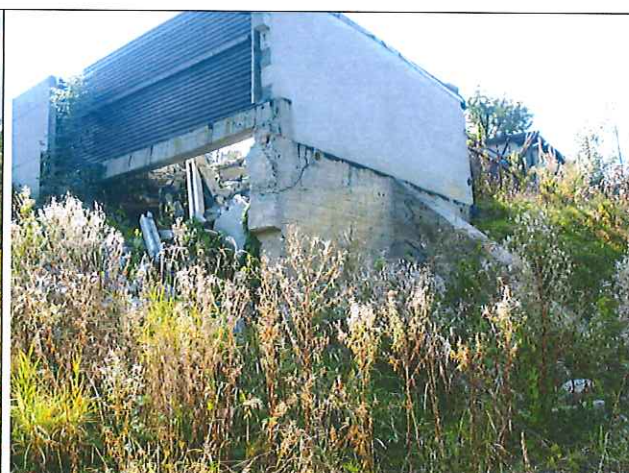
W wyniku procesów osuwiskowych zagrożone są działki znajdujące się bezpośrednio powyżej skarpy głównej oraz zostało uszkodzone ogrodzenie na działce 565/7 i 567/1. Zagrożone są także budynki znajdujące się na działkach 564/4 i 565/7.

Uszkodzony budynek i mur w strefie skarpy głównej (2014) od strony zachodniej

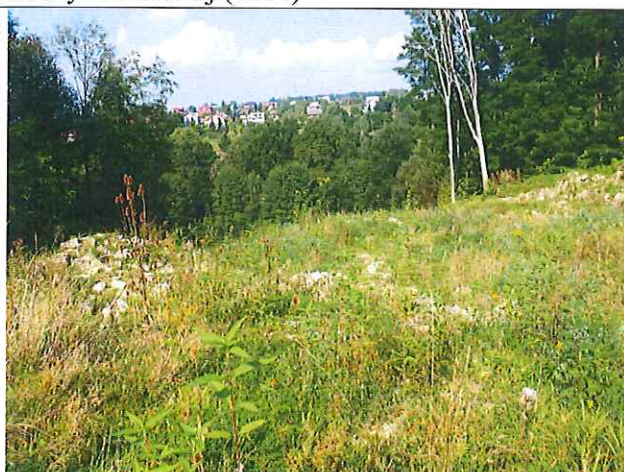
Górna część osuwiska - widok od skarpy głównej (2014)

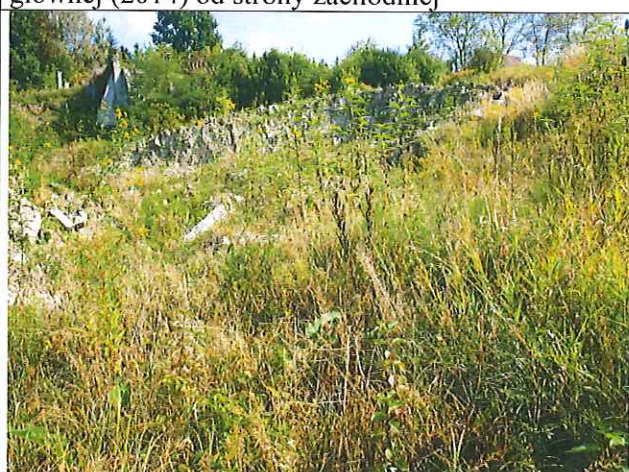
Świeża skarpa główna - widok z dołu (2014)

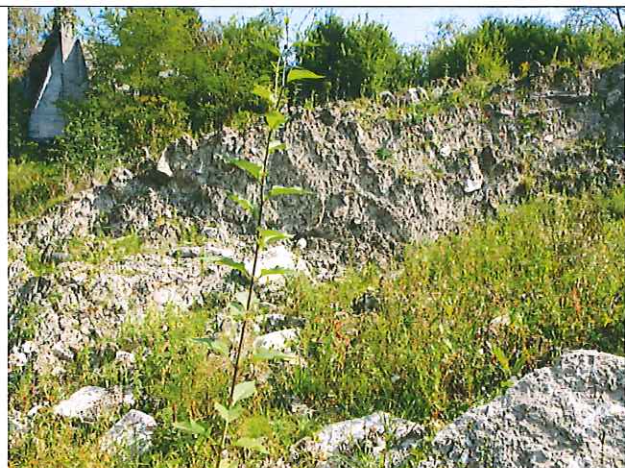
Fragment skarpy głównej, założonej w nasypach z rowem z rozciągania poniżej (2014)

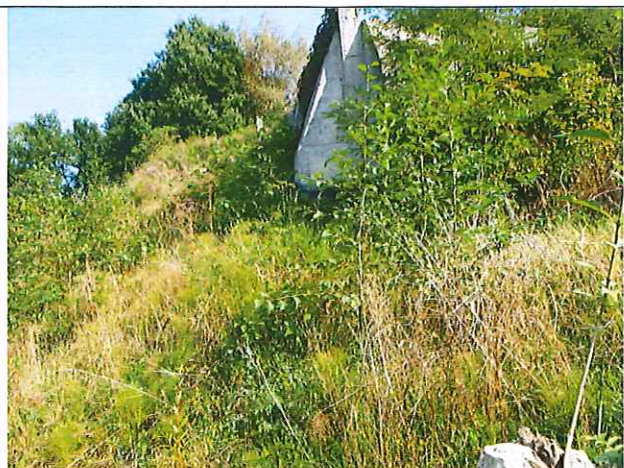
Widok na wschodnią część skarpy głównej osuwiska (2014)

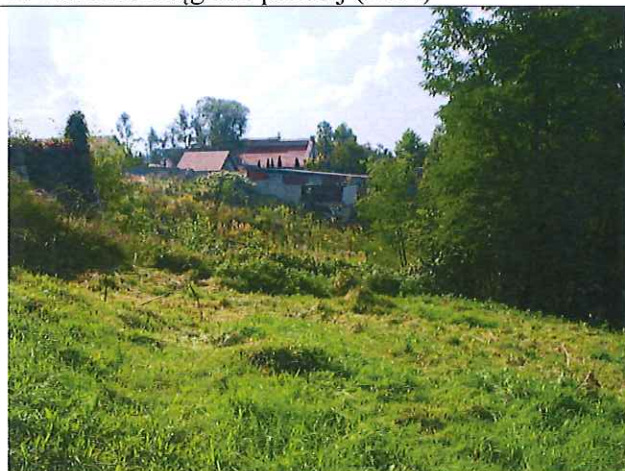
Widok na osuwisko od wschodu (2014)

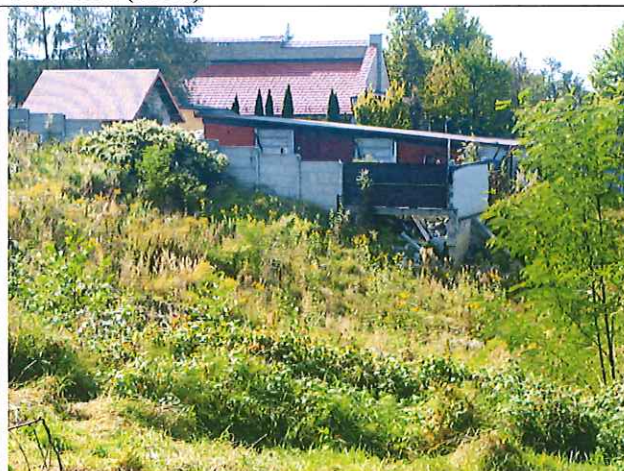
Skarpa główna osuwiska i zagrożone zabudowania (2014)

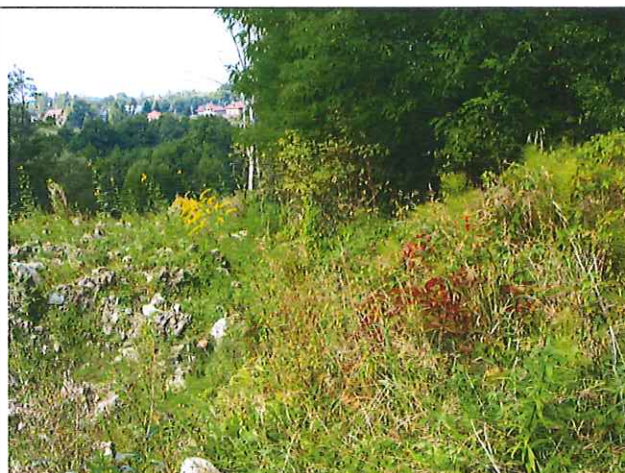
Powierzchnia osuwiska w części środkowej i skarpa boczna od zachodu (2014)

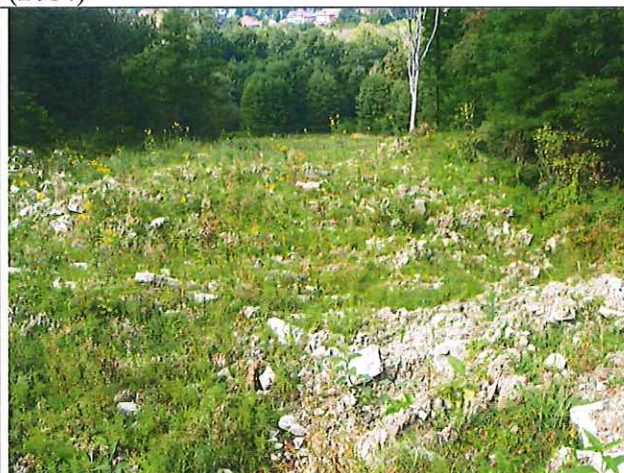
Widok od skarpy głównej na środkową część osuwiska (2014)

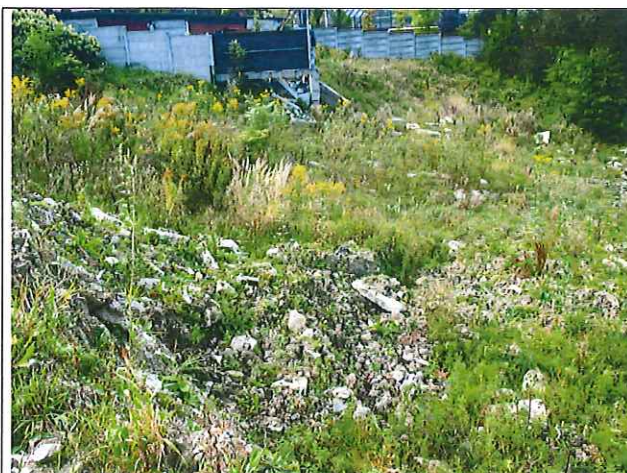
Z analizy zdjęć lotniczych wynika, że zasięg osuwiska był nieco większy (zaznaczony na mapie niebieską linią) w stosunku do obecnego zasięgu w górnej części, gdzie nadbudowane jest nasypami. Widoczne są również nasypy z głazami budowlanymi, które sypane w górnej części osuwiska uległy przemieszczeniu w środkową i dolną część jezora osuwiskowego.

Zachodnia część osuwiska z nasypami (2014)

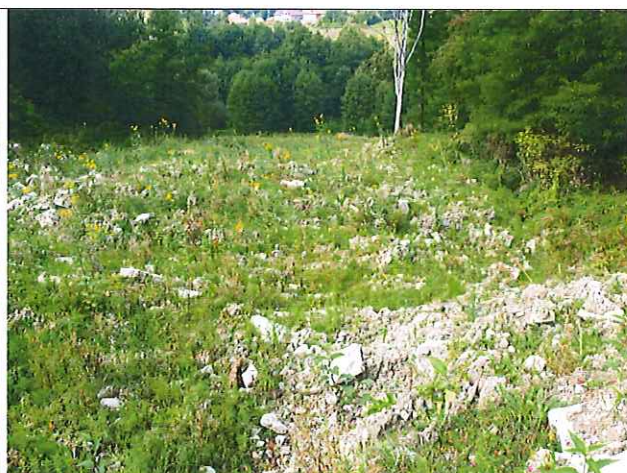
Widok na jezioro osuwiskowe w dół stoku (2014)
