# Karta dokumentacyjna osuwiska wraz z opinią

Numer roboczy osuwiska:

| 8. Kraina geograficzna:<br>Obniżenie Cholerzyńskie | 9. Jednostka tektoniczna:<br>Zapadlisko przedkarpackie (Brama Krakowska) | 10. Zlewnia:<br>Rudawa | 11. Inne dane lokalizacyjne:<br>ul. Tetmajera |

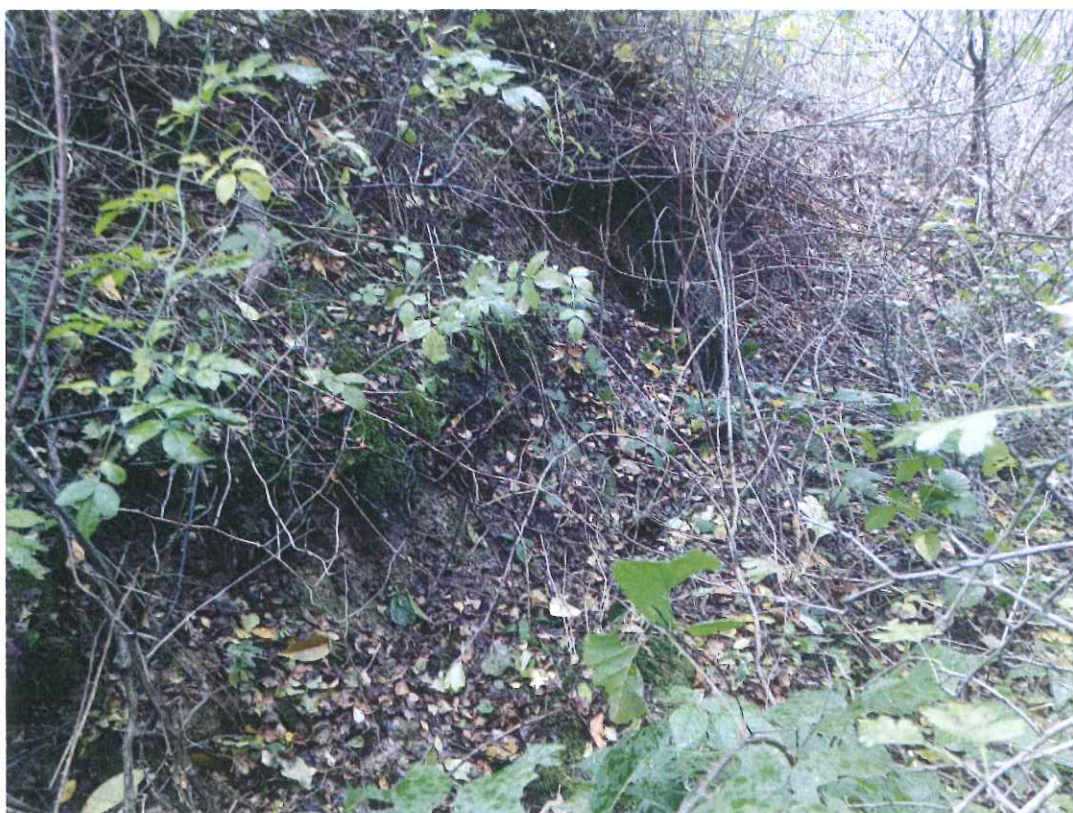
| 9. Wysokość skarpy głównej:<br>1.5 m | 10. Nachylenie skarpy głównej:<br>70° | 11. Szczeliny powyżej skarpy głównej:<br>brak | 12. Skarpy wtórne:<br>brak |

Fot.1. Skarpa osuwiska

Osuwisko ma prawdopodobnie charakter płytki i jego zabezpieczenie może polegać na usunięciu koluwium i rozplantowaniu skarpy. Aby to jednoznacznie potwierdzić konieczne jest wykonanie dokumentacji geologiczno- inżynierskiej opartej o co najmniej jedno pełnordzeniowe wiercenie, które udokumentuje głębokość zalegania najgłębszej powierzchni poślizgu. W przypadku udokumentowania powierzchni poślizgu znajdującej się poniżej drogi oraz poniżej koryta odwodnieniowego, konieczne będzie wykonanie specjalistycznych zabezpieczeń. W chwili obecnej zaleca się usunięcie membrany spod płyt ażurowych.

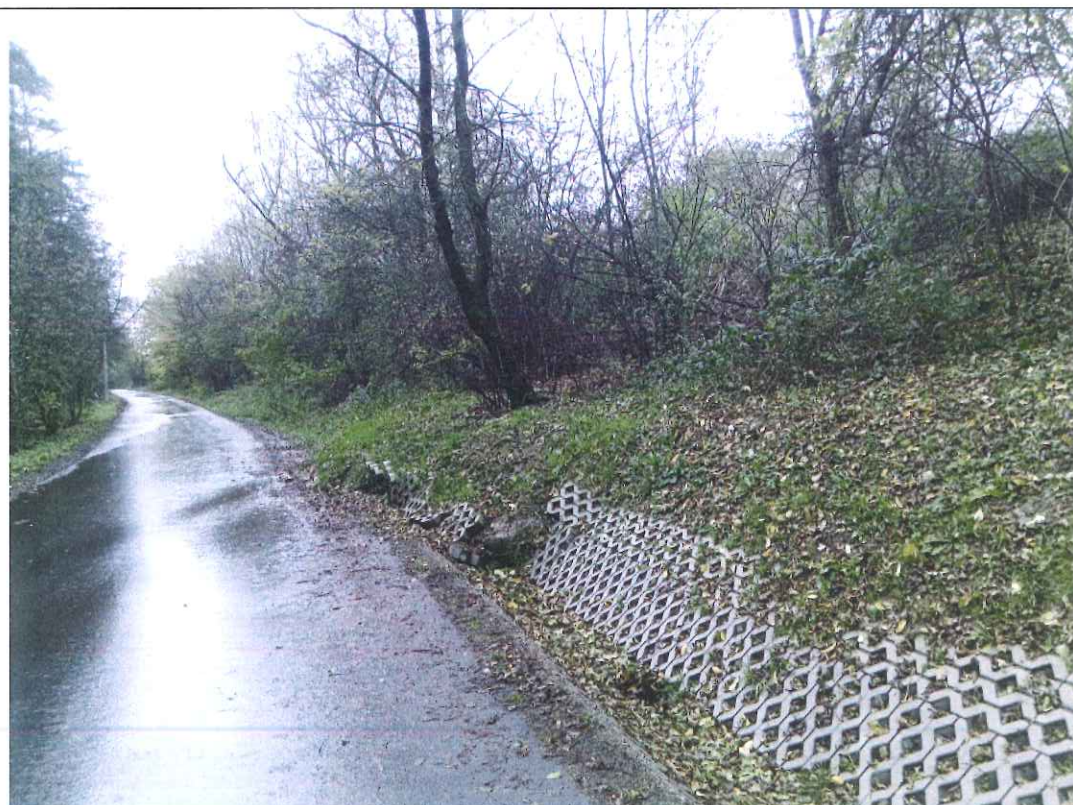
| 5. Inne:<br>uszkodzenie koryta odwodnieniowego | 10. Inne:<br>możliwe dalsze uszkodzenia |

Fot. 2. Jęzor osuwiska zaciskający rów odwodnieniowy

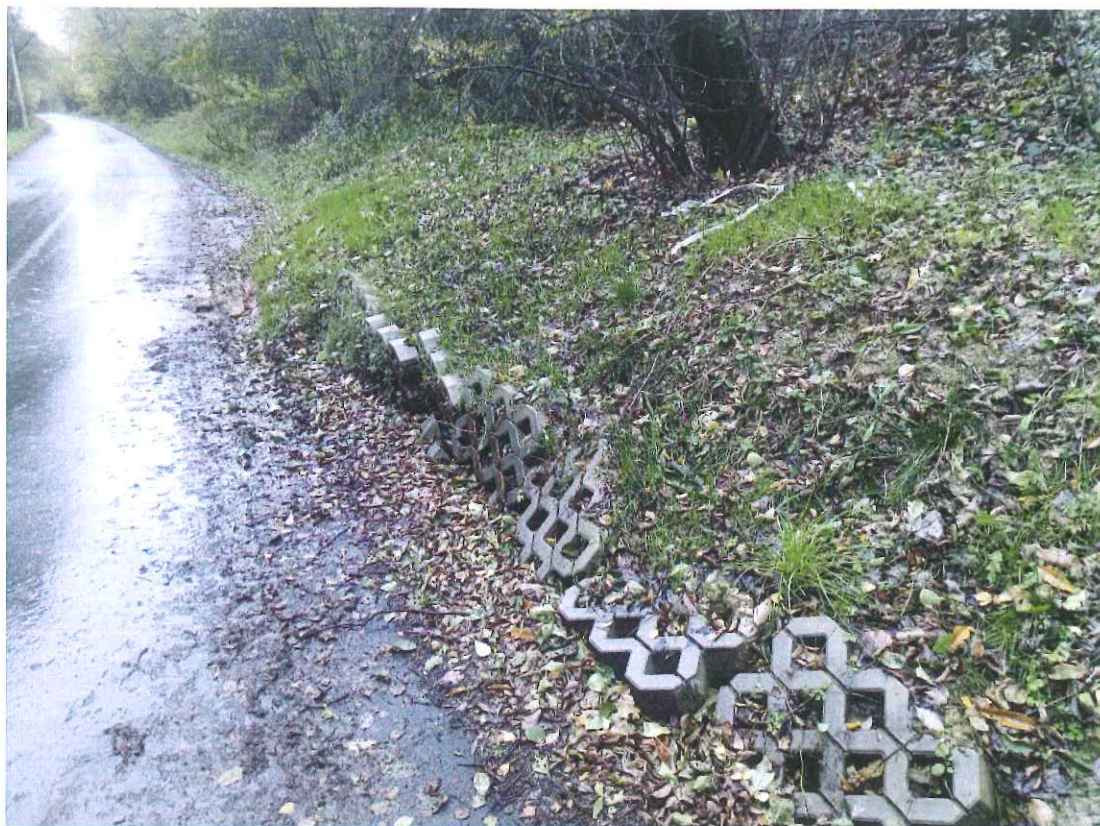
| 3. Infrastruktura komunikacyjna:<br>koluwia nasunięte na drogę gminną | 8. Infrastruktura komunikacyjna:<br>możliwe dalsze nasunięcia |

Fot. 3. Koluwia osuwiska i uszkodzone płyty ażurowe

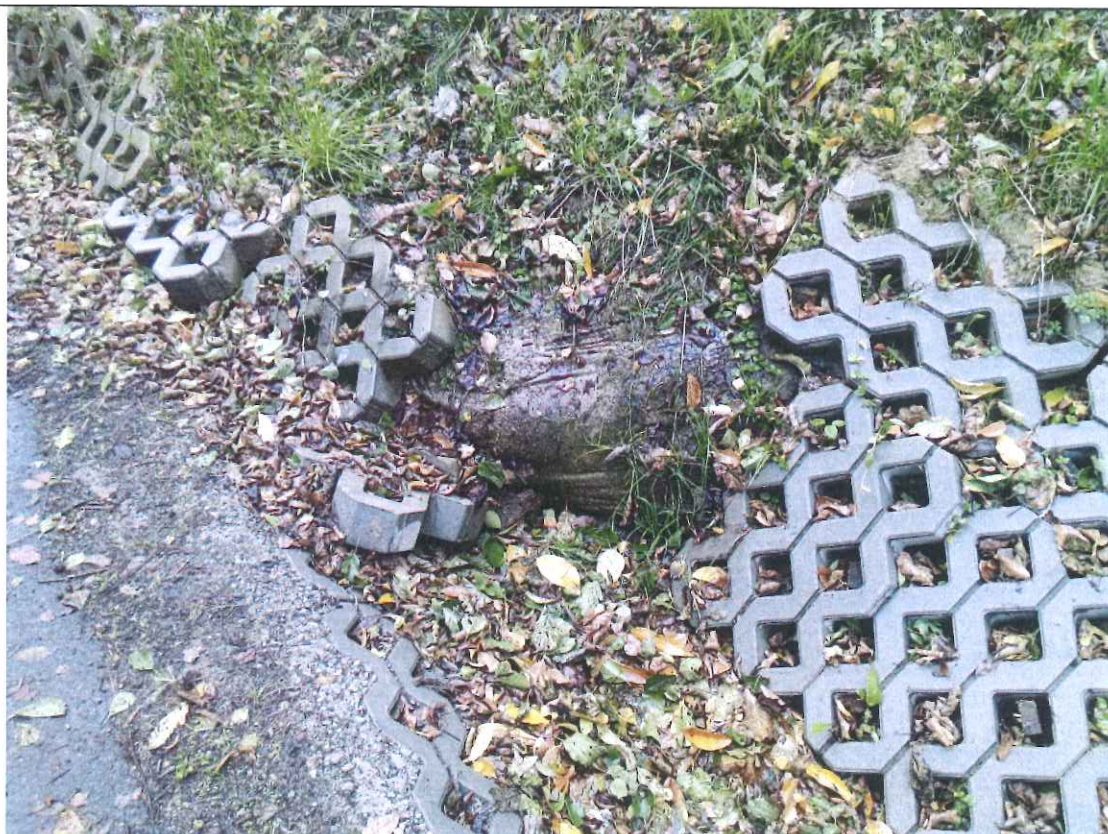
| 1. Data powstania:<br><br>2017 | 2. Rozwój osuwiska w czasie:<br><br>2017 – uaktywnienie osuwiska, zaciśnięcie przydrożnego koryta odwadniającego, nasunięcie koluwiów na drogę | 3. Przyczyna ruchu osuwiskowego:<br><u>naturalna</u> : infiltracja wód opadowych, infiltracja wód roztopowych<br><br><u>sztuczna</u> : zastosowanie słaboprzepuszczalnej membrany pod płytami ażurowymi, blokującej odpływ wód atmosferycznych |

Fot. 4. Słaboprzepuszczalny materiał zastosowany jako podkład pod płyty ażurowe
