OBIEKT:
Budynek Zespołu Szkół Energetycznych

Adres:
Ul. Loretańska 16
31-114 Kraków

Temat:
Ekspertyza stanu technicznego wewnętrznych
schodów wejścia głównego

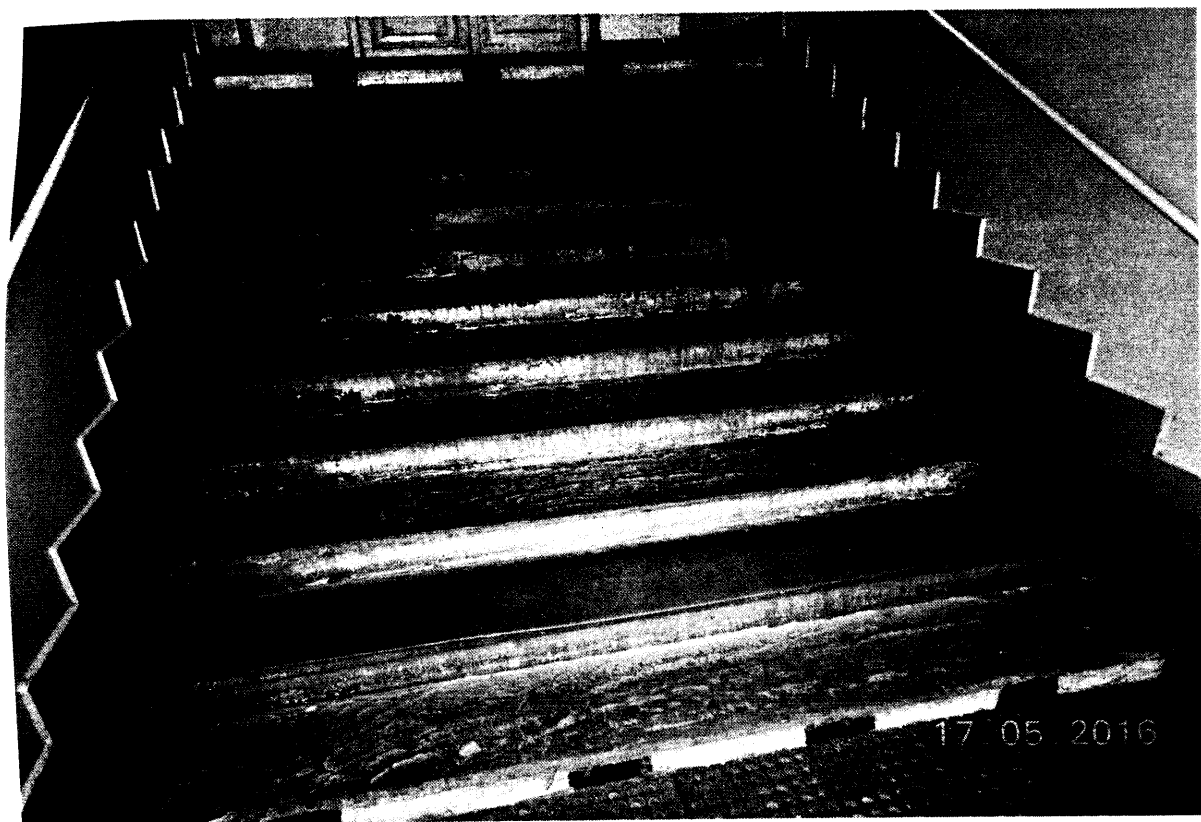
Schody w chwili obecnej wykazują znaczny stopień zużycia , zarówno na powierzchni stopnicy wynikający z wieloletniego intensywnego użytkowania jak również część stopni posiada na styku stopnica -podstopnica widoczny otwór w środkowej części stopnia co ze względu na brak "współpracy" pomiędzy stopniami w przypadku uszkodzenia - pęknięcia stopnia może naruszyć statykę schodów jako że nie są podparte od spodu. (Fot. 1,2,3,4).

Fot. 1 Widok schodów
