| <p>OBIEKT</p> | <p><b>Pałac „Pod Krzysztofory”</b></p> | | |
| <p>TEMAT</p> | <p><b>WNĘKA W FASADZIE PAŁACU „POD KRZYSZTOFORY”<br/> SPRAWOZDANIE Z BADAŃ ARCHITEKTONICZNYCH</b></p> | | |
| <p>FAZA</p> | <p><b>BADANIA ARCHITEKTONICZNE</b></p> | | |

**Wnęka w fasadzie Pałacu „Pod Krzysztofory”**  
**Sprawozdanie z badań architektonicznych**

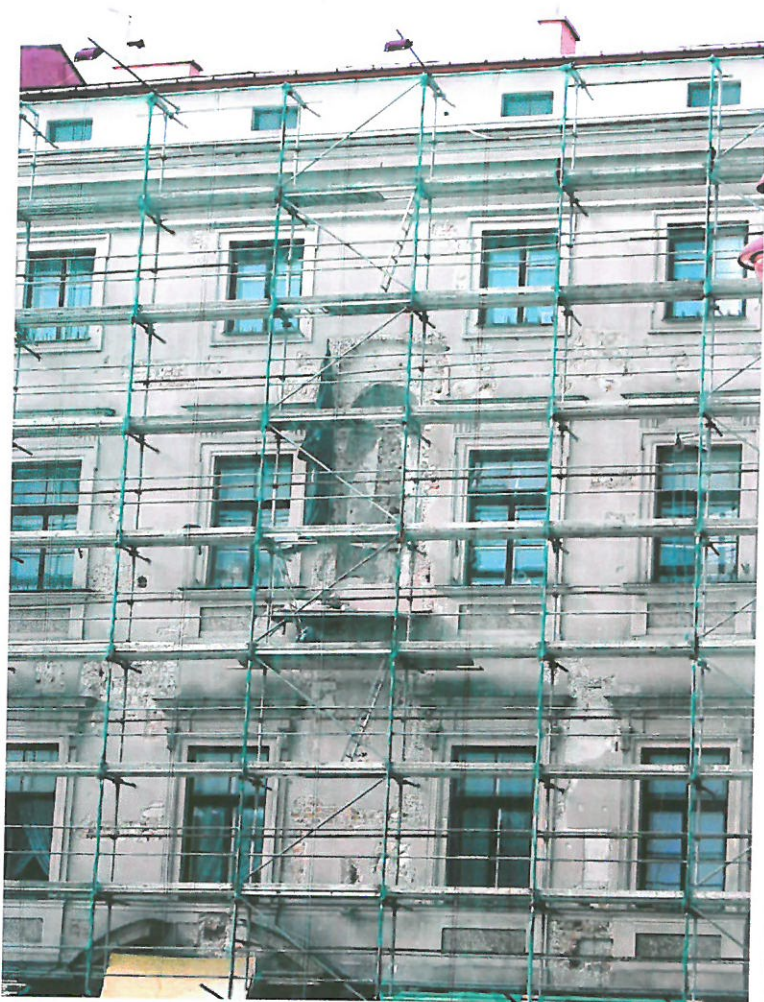
**Fot. 15/k**

Wnęka na tle fasady Pałacu.

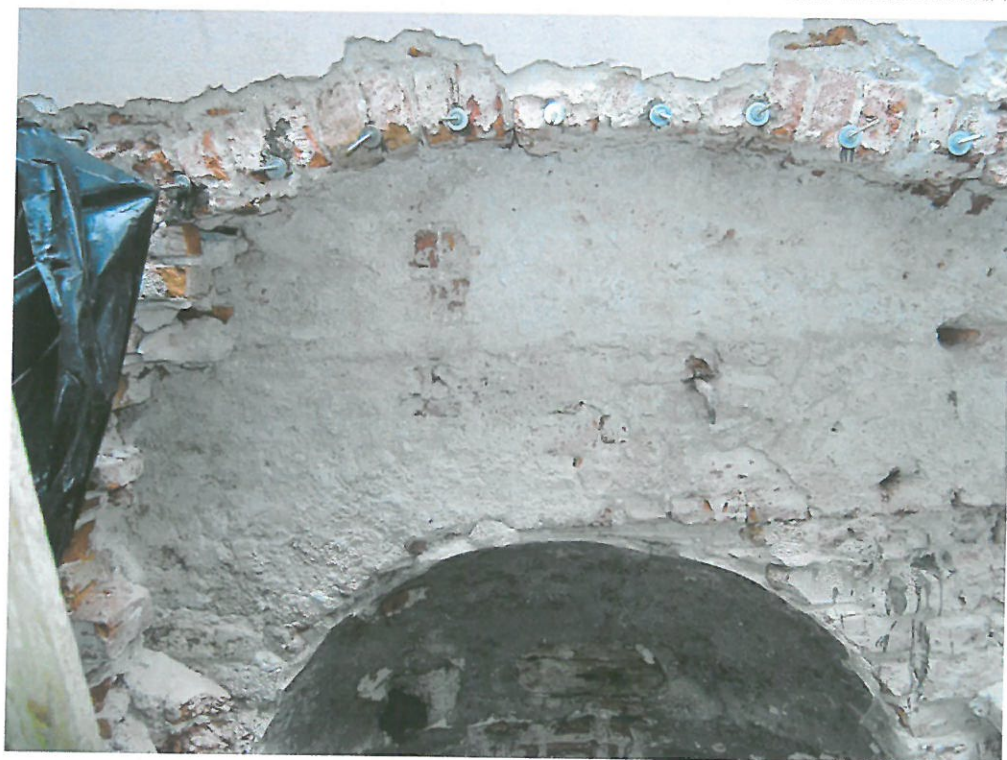
**Fot. 16/k**

- powyżej konchy, w płytkiej wnęce po osadzonym tu zwierczeniu, haki i otwory po elementach mocujących [fot. 16/k];
- w sferycznym zamknięciu konchy osadzona drewniana belka; obok po stronie południowej duży otwór po osadzeniu bliżej nieznanego elementu [fot. 17/k, 18/k];

Powyżej konchy płytka wnętrza zamknięta konstrukcyjnym łukiem odcinkowym. W jej tle chropowata zaprawa, haki i otwory po mocowaniu. W ceglany łuku wzmocnienia konstrukcyjne.

Zgodnie z ustaleniami wnękę w całości odsłonięto, dokładnie zinwentaryzowano i przebadano. Wykonano także odpowiednie zabezpieczenia konstrukcyjne, wzmacniając zniszczony łuk odcinkowy rozpięty powyżej dawnego zwieńczenia i obramienia wnęki.

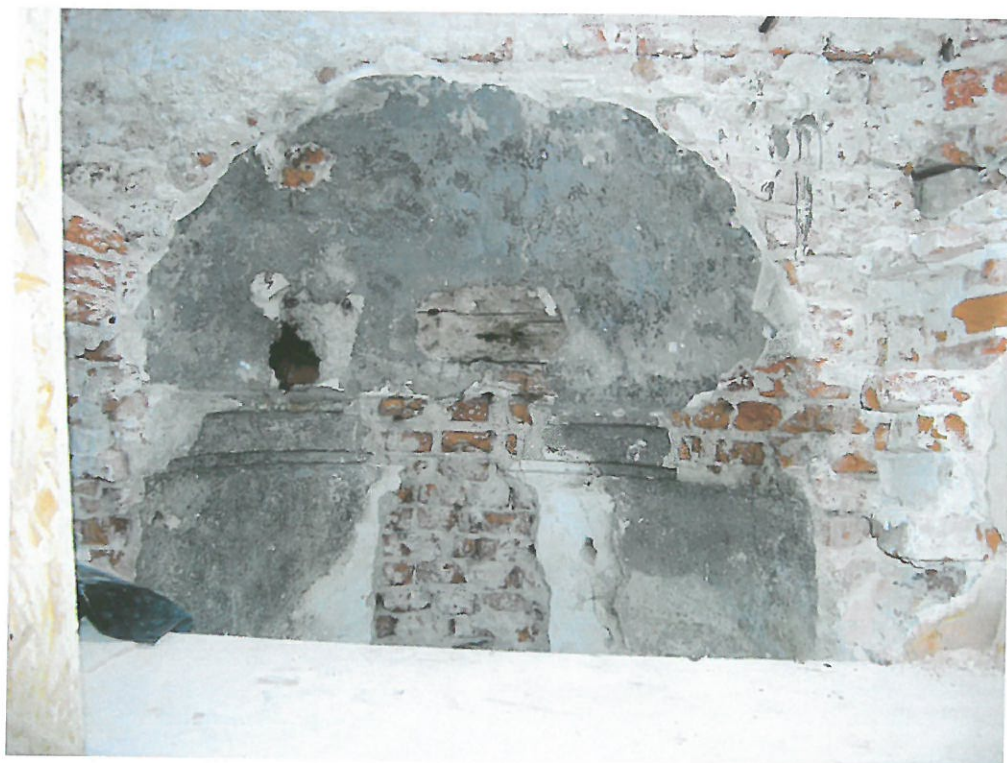
**Fot. 17/k**

- Sferycznie zamknięta koncha została wykuta w starszej, ceglanej substancji muru, w której przeważa materiał typowy dla XVII wieku. Stąd wniosek, że fasada w tym zakresie musiała zostać przebudowana w trakcie prac prowadzonych przez Wodzickiego. W następnej fazie wykuto konchę. Nad tą niszą nie wykonano żadnego łuku konstrukcyjnego, a czaszę tej półkopułki wzmocniono drewnianą belką [fot. 17/k].

Górna część konchy ze starym tynkiem i pozostałościami profilowanego gzymsu. W półkopiście umieszczona drewniana belka.

Planowano poddać badaniu dendro-chronologicznemu deskę umieszczoną w sferycznym zamknięciu konchy. Po usunięciu zamurówki okazało się, że jest to fragment grubej belki pełniącej tu funkcję konstrukcyjną. Z tego powodu jej naruszanie, a tym bardziej wycinanie, nie jest korzystnym rozwiązaniem. Poza tym zniszczeniu uległaby stara wyprawa tynkarska wraz z gzymsem.

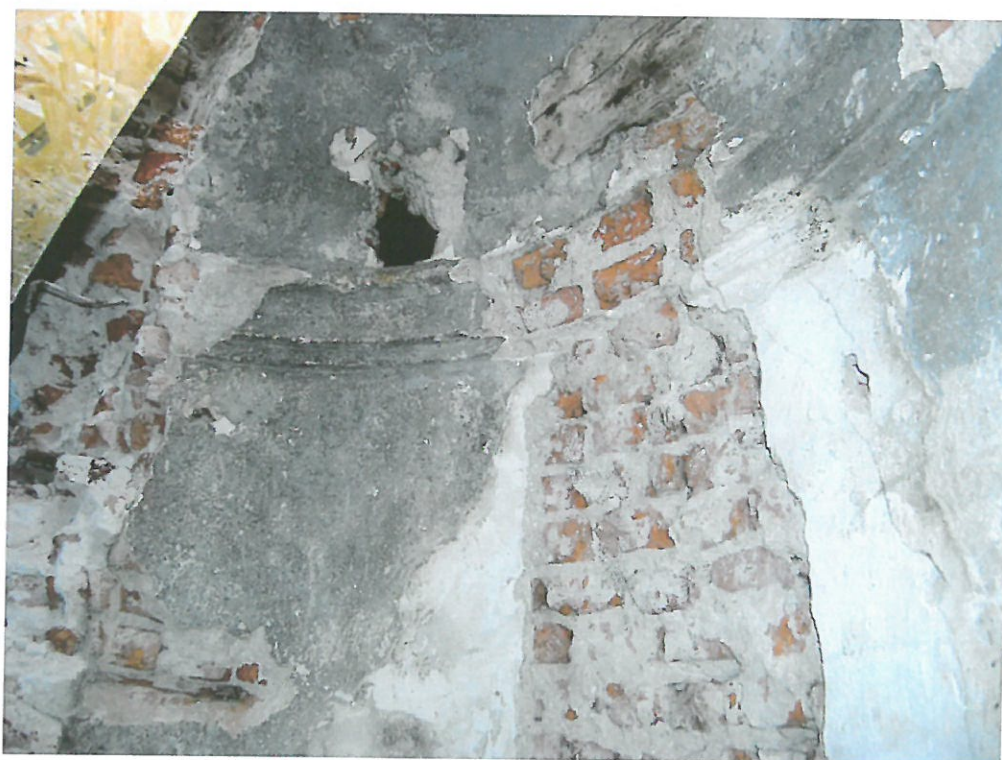
**Fot. 18/k**

Środkowa i południowa część półkolistej wnęki z jej sferycznym zamknięciem. W półkopiście, obok drewnianej belki, większy otwór. Z lewej częściowo przemurowane gniazdo po dawnym obramieniu.

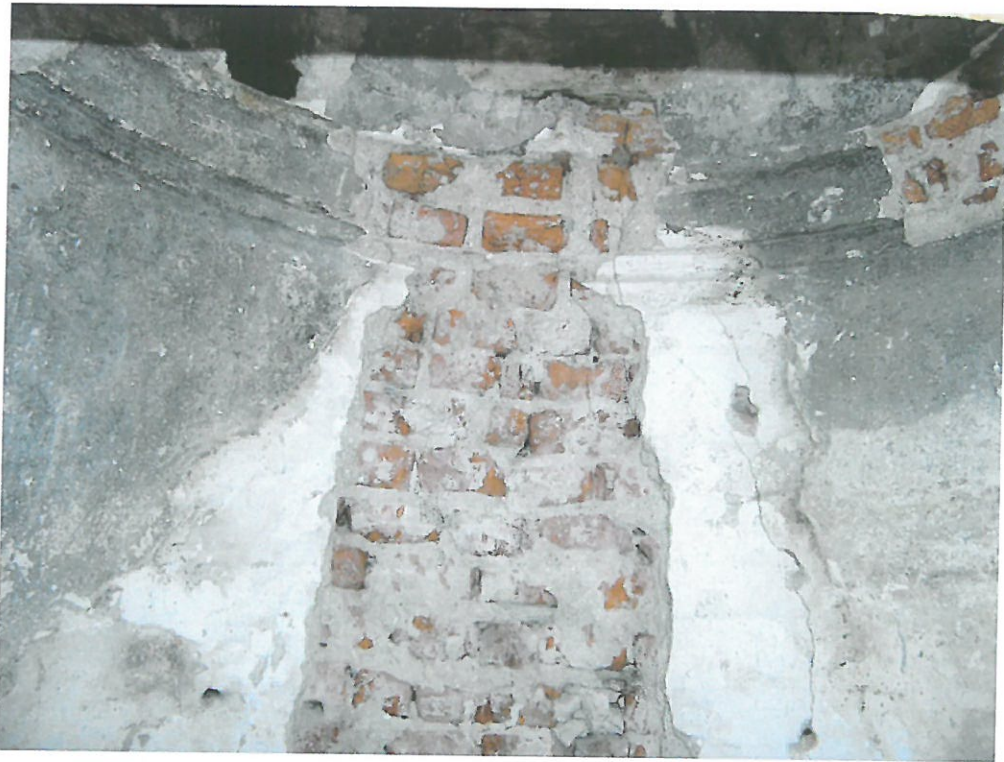
**Fot. 19/k**

- w obrębie tych zarysów liczne i głębokie otwory po mocowaniu [fot. 20/k];
- na osi konchy pionowy pas ceglanej ściany; w strukturze muru materiał przemieszany – cegła palczowana o różnych wymiarach, w tym najmniejsza z XVII wieku; lico cegieł skute [fot. 19/k – 22/k];

Środkowa część półkolistej wnęki poniżej gzymsu. W osi konchy nie otynkowany pas ceglanego muru, przechodzący także przez gzyms. Na tle ciemnego tynku wyraźnie jaśniejsze plamy obwiedzione konturem oraz otwory po mocowaniu.

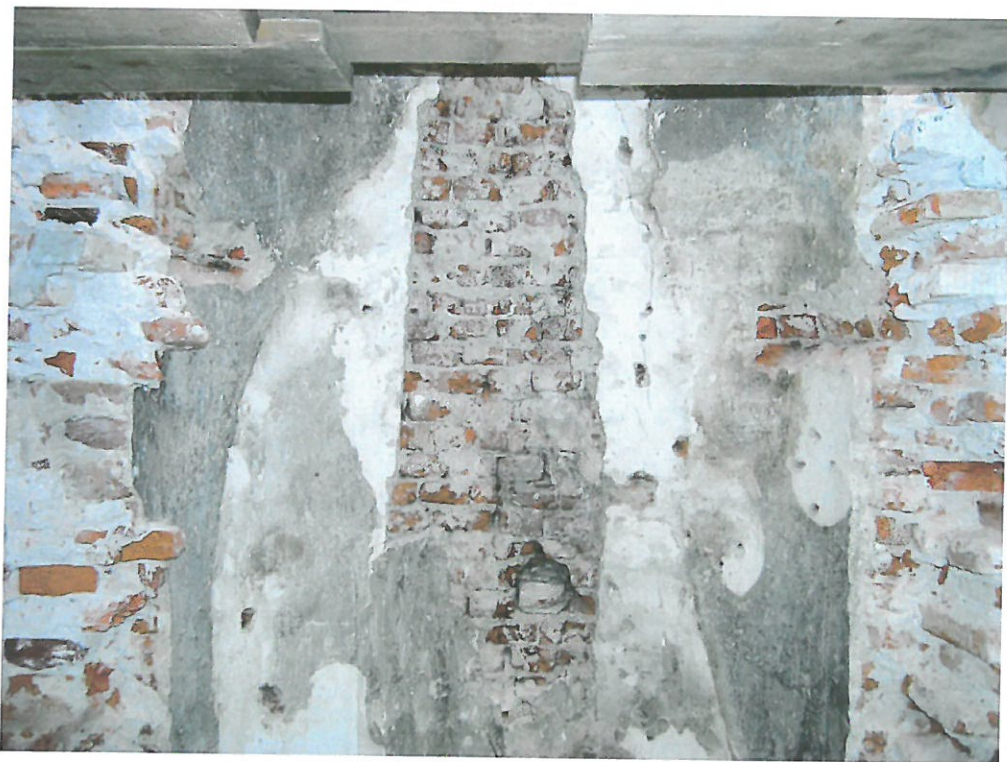
**Fot. 20/k**

Wnęka w połowie jej wysokości. Na spatynowanym tynku kontury i zarysy jaśniejszych plam po elementach przylegających do tła konchy. W ceglanej ścianie zaślepione gniazda. U dołu pozostałości plastycznie opracowanej formy przypominającej fałdy.

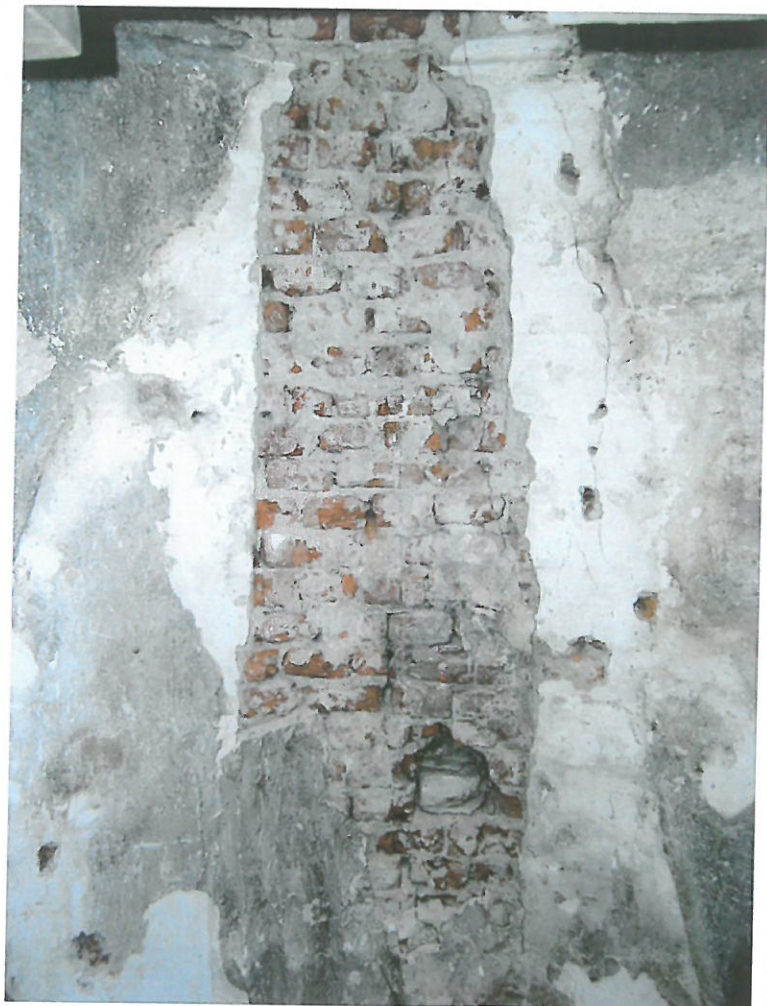
**Fot. 21/k**

- w ceglany, pionowy pasie ściany, dwa zaślepione i wykute gniazda [fot. 21/k];
- w dolnej części pozostałości po plastycznej dekoracji, przytwierdzonej do tła wnęki, przypominającej fałdy draperii [fot. 22/k – 24/k];

- Jasne połacie tynku sugerują obrys postaci okrytej płaszczem. W miejscach, gdzie do tła wnęki bezpośrednio przylegały formy draperii lub inne elementy, pozostał jasny odcień tynku, w innych uległ zabrudzeniu [fot. 21/k – 22/k].

Środkowa część półkolistej wnęki  
poniżej gzymsu. W osi konchy  
pionowy, nie otynkowany pas  
ceglanego muru.  
Na tle ciemnego tynku jaśniejsze  
plamy i kontury.

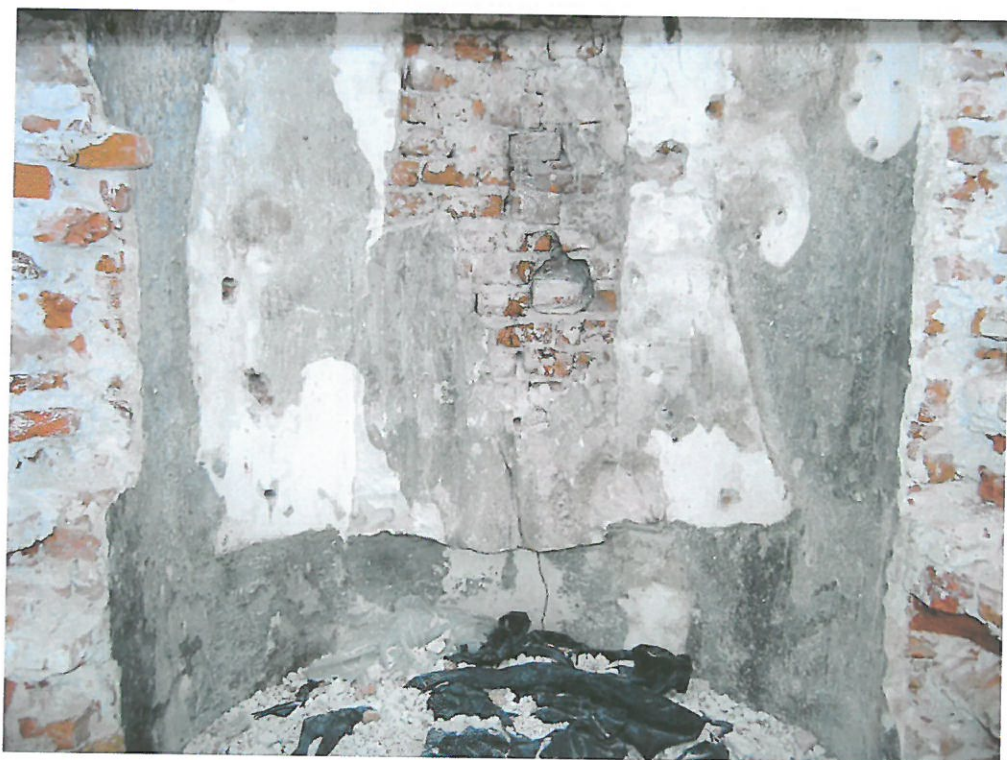
**Fot. 22/k**

Dolna część wnęki z plastycznie  
uformowanymi pozostałościami  
(płaszczka?).  
Dno zasypane gruzem.

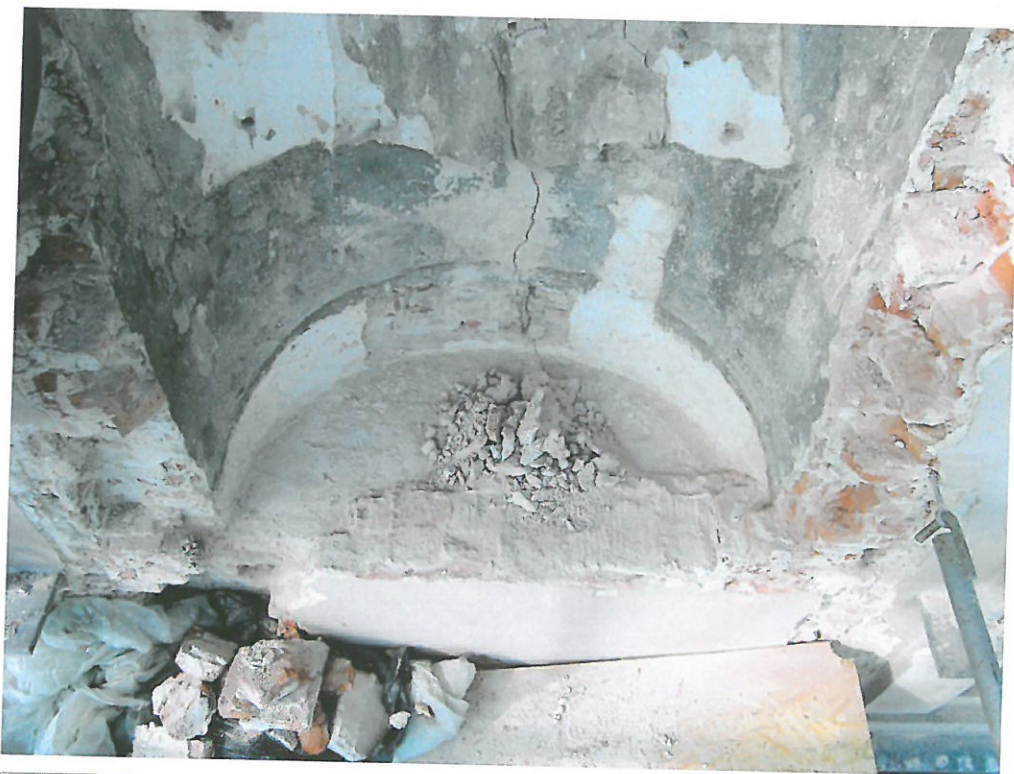
**Fot. 23/k**

Dolna część wnęki i jej dno – po eksploracji zalegającego tu gruzu.  
Z lewej częściowo przemurowane gniazdo po osadzeniu obramienia.

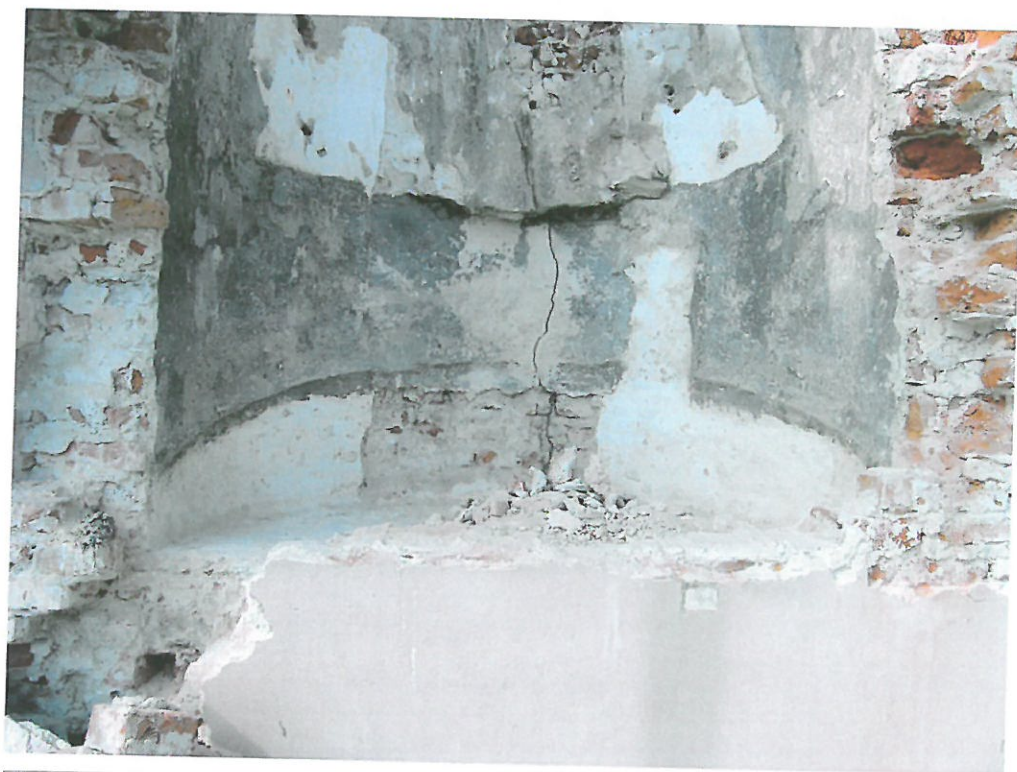
**Fot. 24/k**

- fałdy wykonane w narzucie, z zaprawy wapienno-piaskowej [fot. 26/k];
- poniżej fałdów pionowy pas jasnego tynku (być może ślad po przylegającej tu nodze postaci), [fot. 23/k – 24/k, 26/k];

Dolna część wnęki. Powyżej dna pas jasnego tynku schodzący ukośnie od środka ku krawędziom konchy. Między spatynowanym tynkiem, a tym jasnym, schodzącym ukośnie, linia ciemniejszego konturu. Po prawej, poniżej fałdowania, pionowy pas jasnego tynku (ślad po przylegającej tu nodze?).

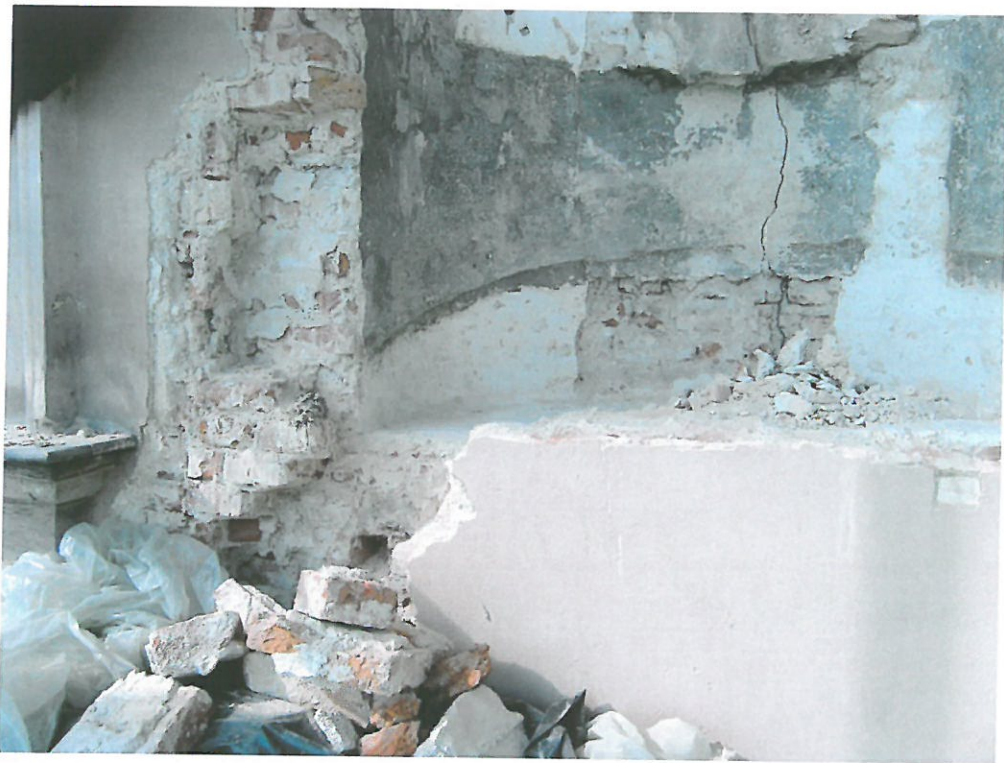
**Fot. 25/k**

- nad samym dnem wąski pas jasnego tynku, ukośnie schodzącego od osi wnęki ku jej krawędziom; między tym jasnym, nie zabrudzonym pasem, a powierzchnią spatynowanego tynku w górnej części konchy, widoczny wyraźny „kołnierzyk” [fot. 23/k - 25/k, 27/k];

Dolna, południowa część wnęki. Powyżej dna pas jasnego tynku schodzący ukośnie od środka do krawędzi konchy. Między spatynowanym tynkiem, a jego jaśniejszą, schodzącą ukośnie częścią, linia ciemniejszego konturu. Z lewej gniazdo po osadzeniu bocznego i dolnego członu obramienia.

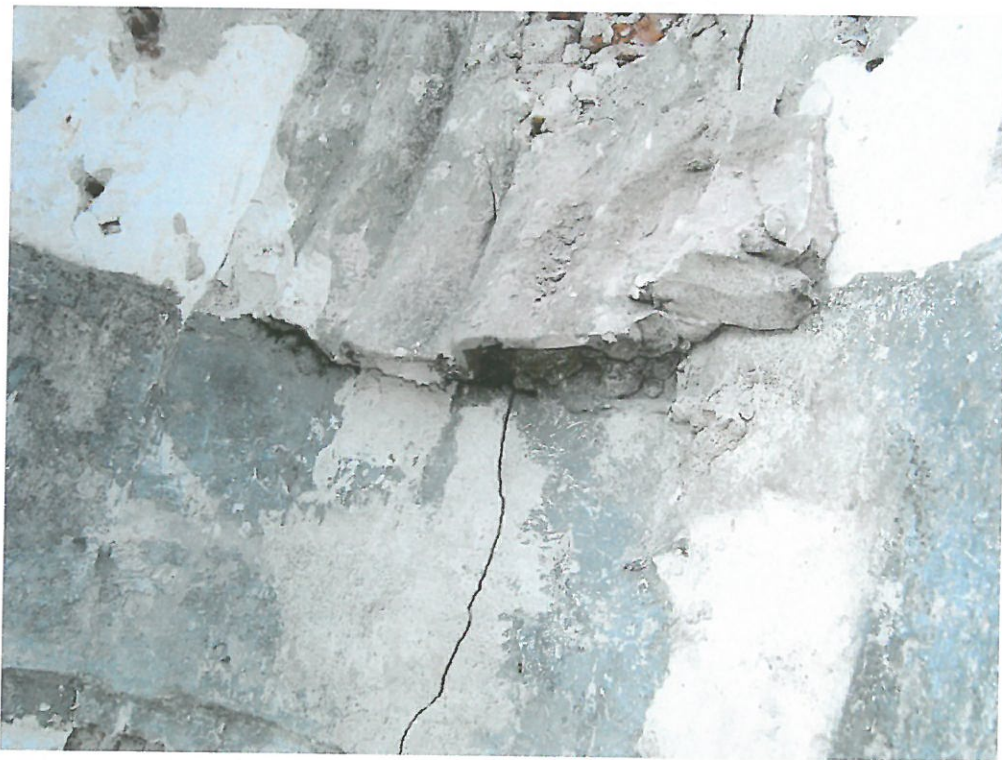
**Fot. 26/k**

Dolna część wnęki. Fragment fałdów płaszcza. Ujęcie od dołu.

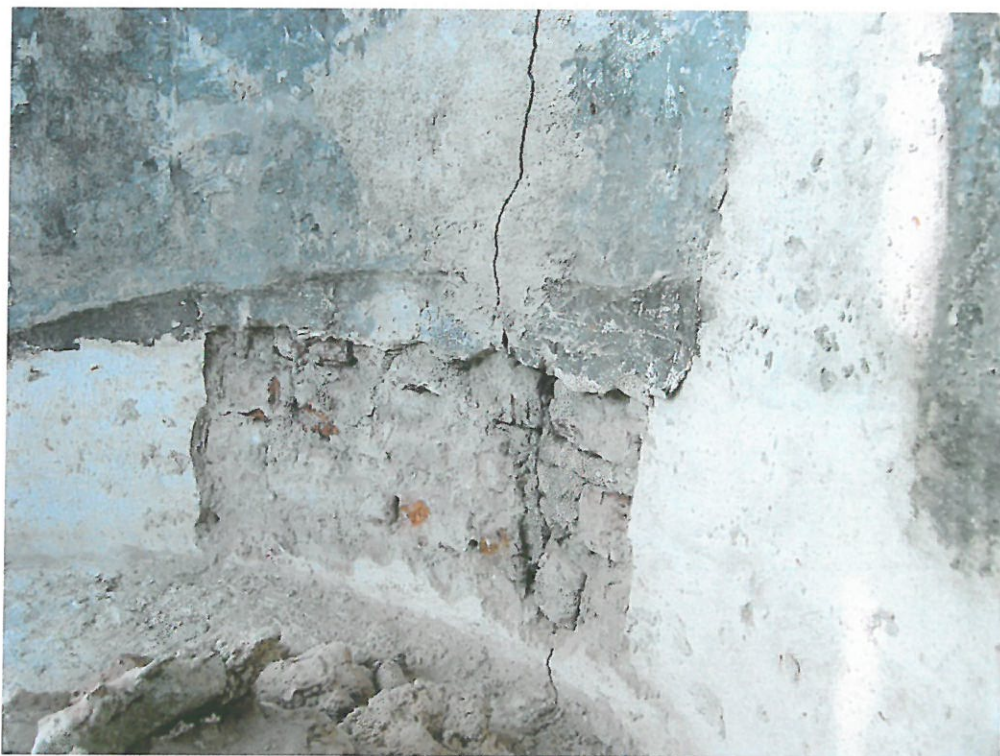
**Fot. 27/k**

Fragment dna przy osi wnęki. Spatynowany, ukośnie schodzący tynk zakończony wyraźnie wywiniętym kołnierzykiem.

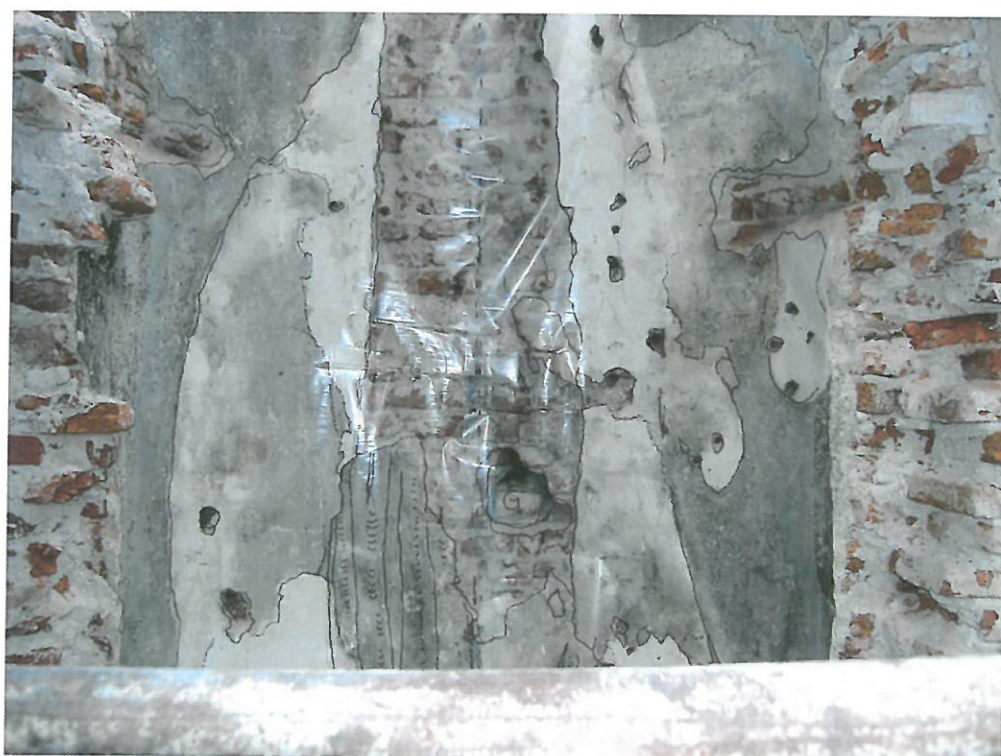
**Fot. 28/k**

Górna część wnęki poniżej gzymsu – inwentaryzacja. Obrys zarysów, konturów, plam i ubytków na folii.

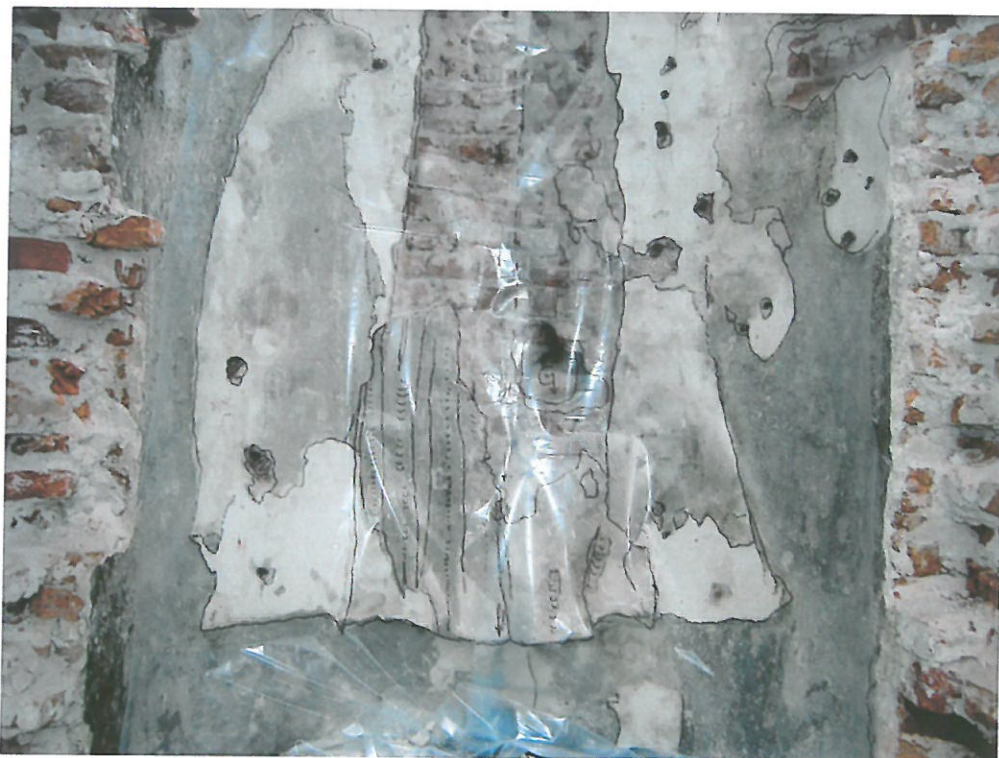
**Fot. 29/k**

Dolna część wnęki – inwentaryzacja. Obrys zarysów, konturów, plam i ubytków na folii.

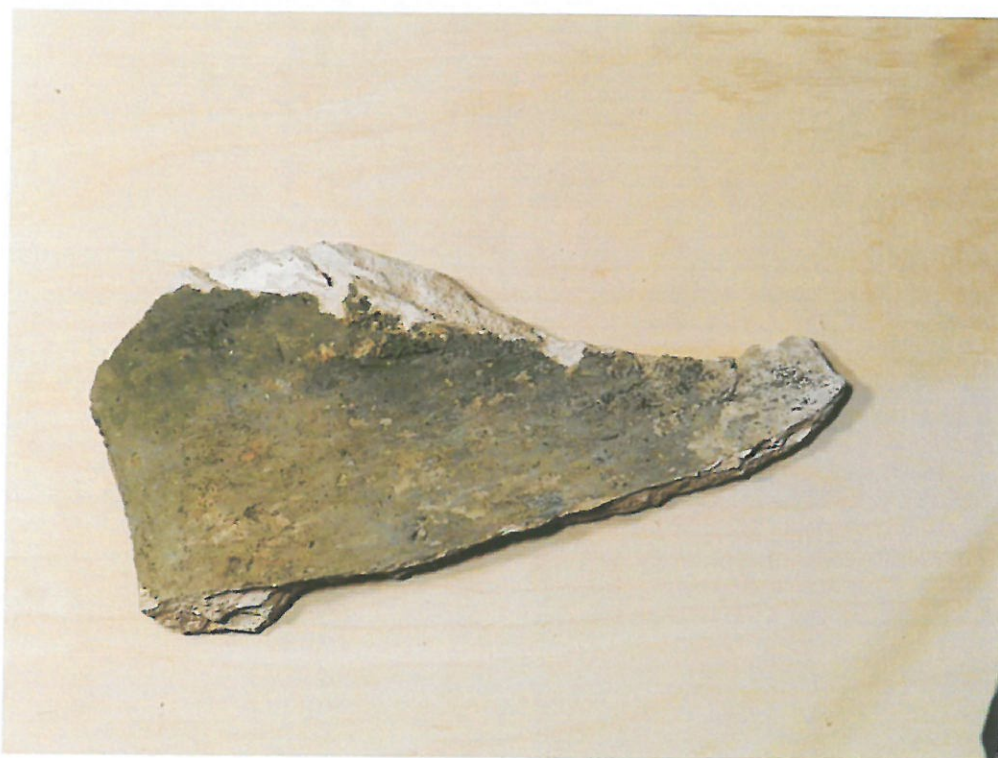
**Fot. 30/k**

Fragment dawnej dekoracji (draperii?) znaleziony w zagruzowanym dnie wnęki.  
Element wykonany z zaprawy wapienno-piaskowej.

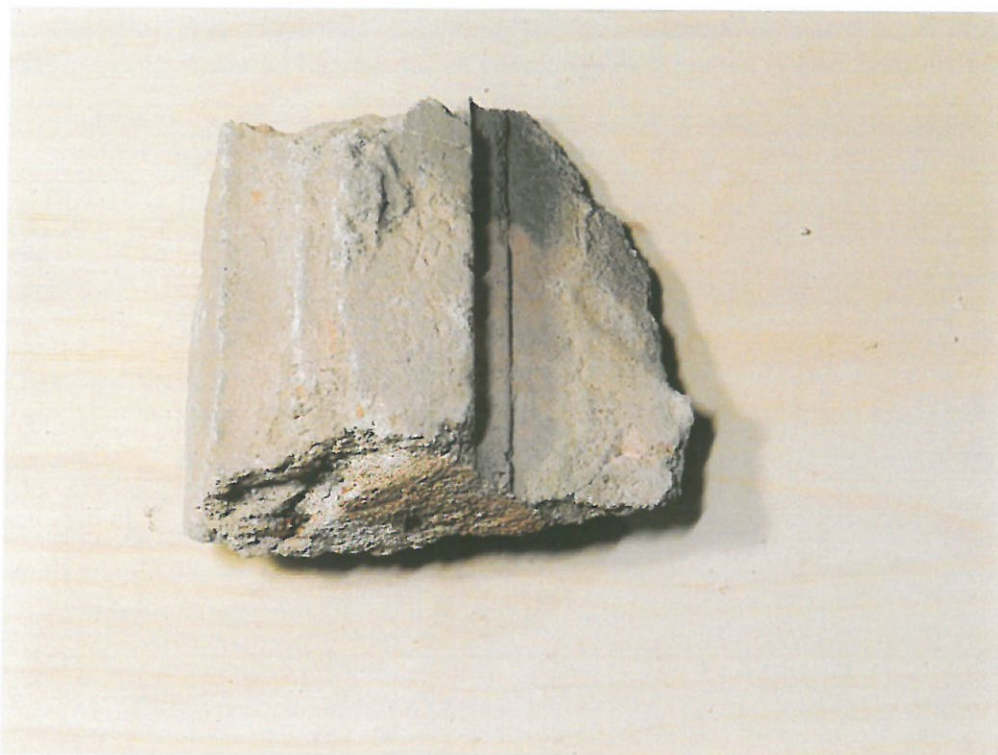
**Fot. 31/k**

- Zarys prostokątnej i zamkniętej łukiem odcinkowym płytkiej wnęki, którą zidentyfikowano w pierwszym etapie poszukiwań, to obrys osadzenia elementów stanowiących dekoracyjne obramienie konchy. Są to zamurowane gniazda po węgarach, wysokim nadprożu i progu poniżej dna wnęki. Mogły to być elementy kamienne lub sztukatorskie, mocowane na zaprawie i przy zastosowaniu haków. Niewielki fragment profilowanej opaski, znalezionej w zagruzowanym dnie wnęki, może być pozostałością po bocznej opasce, co sugeruje wykonanie kompozycji obramienia metodą sztukatorską [fot. 31/k – 32/k, 35/k].

Fragment profilowanej opaski znaleziony w zagruzowanym dnie wnęki.  
Element wykonany w narzucie, z zaprawy wapienno-piaskowej.

Rekonstrukcję obramienia konchy należy poprzedzić badaniami nad formami analogicznymi, a także odnieść się do nielicznych fragmentów znalezionych w zasypie zalegającym dno zamurowanej wnęki.

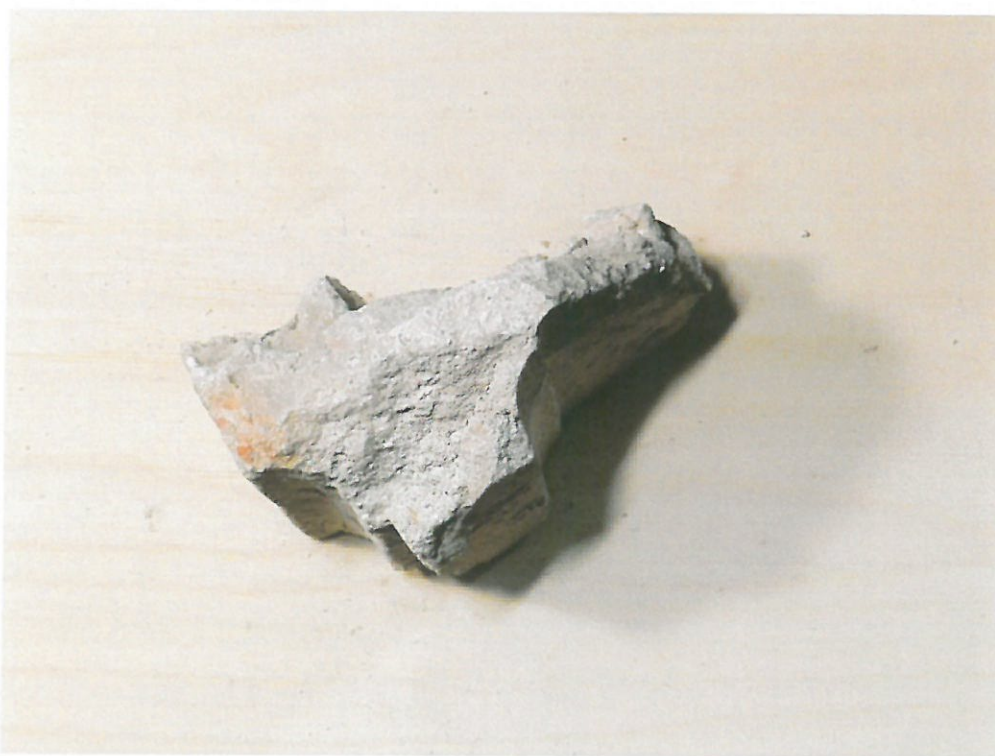
**Fot. 32/k**

Fragment profilowanej opaski znaleziony w zagruzowanym dnie wnęki. Ujęcie od góry  
(w przekroju).

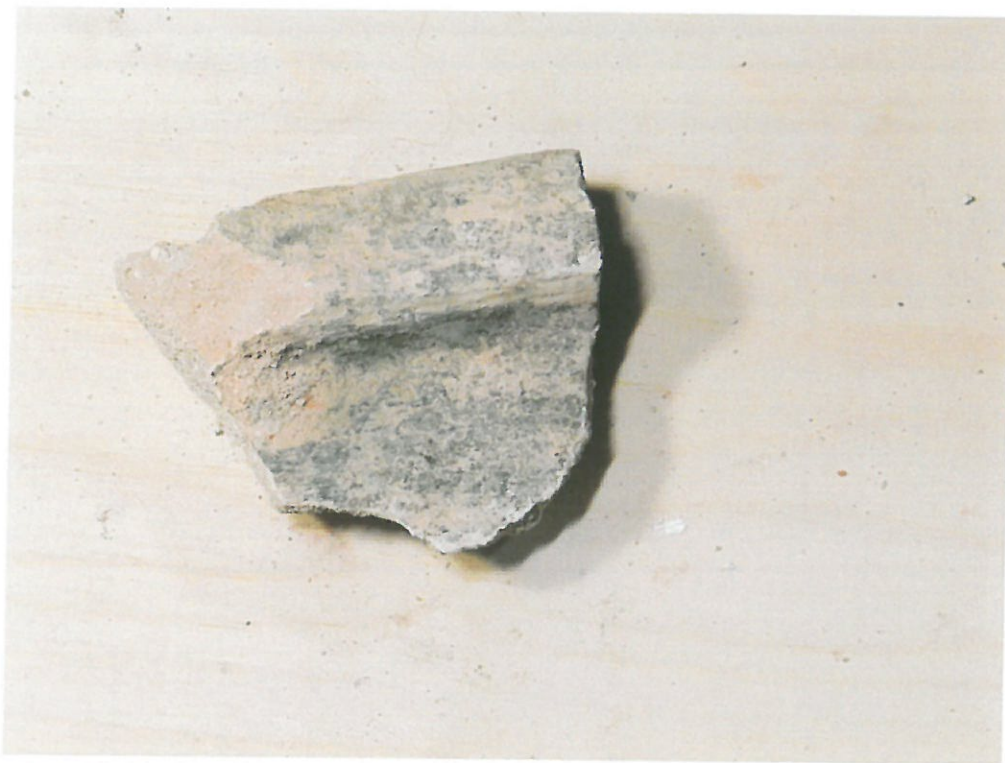
**Fot. 33/k**

- profilowany gzyms u podstawy półkopi w znacznym stopniu zniszczony; jego dwa fragmenty znalezione w zagruzowanym dnie wnęki [fot. 33/k, 35/k];
- w tle wnęki, na ciemnym, spatynowanym tynku, zachowane plamy tynku jasnego oraz kontury-zarysy z resztkami zaprawy nieznacznie wystającej poza płaszczyznę ściany [fot. 18/k – 21/k];

Fragment profilowanego gzymsu znaleziony w zagruzowanym dnie wnęki. Ta sama barwa tynku i profil, jak w gzymsie istniejącym.

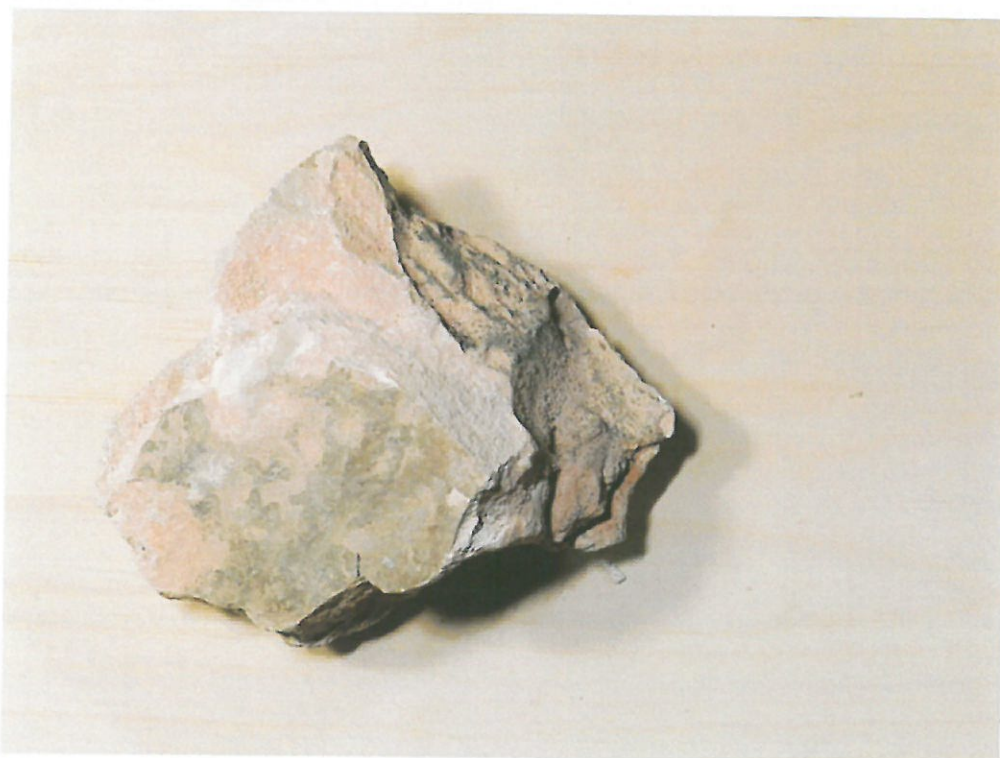
**Fot. 34/k**

Fragment dawnej dekoracji (draperii?) znaleziony w zagruzowanym dnie wnęki.

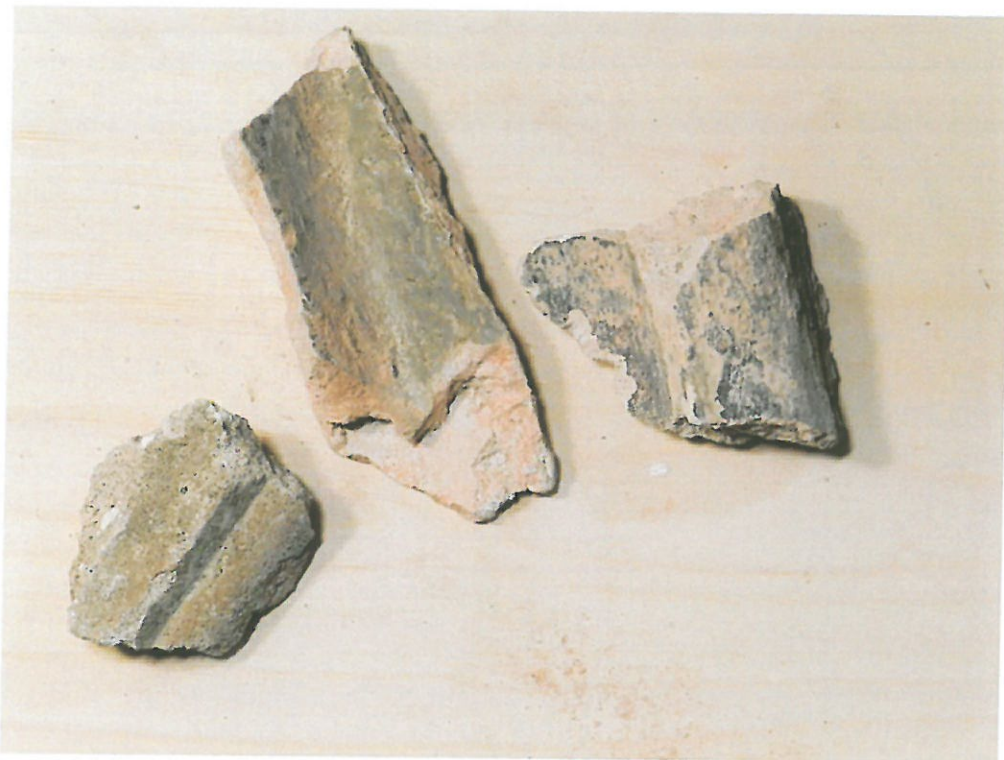
**Fot. 35/k**

Fragmenty dawnej dekoracji znalezione w zagruzowanym dnie wnęki.

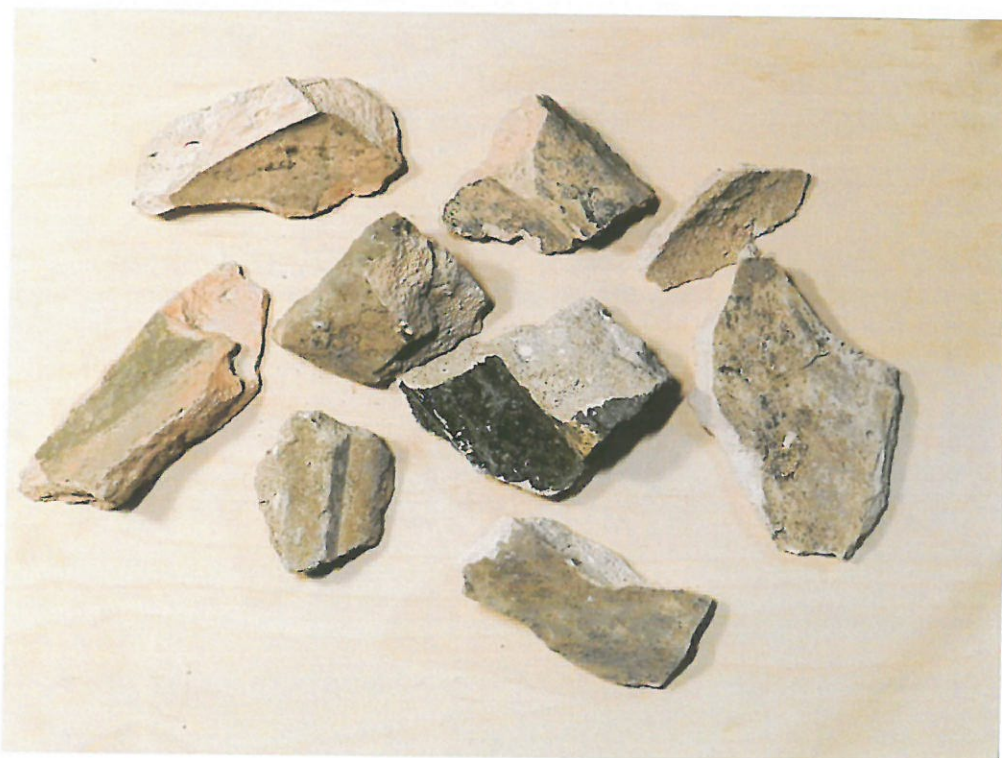
**Fot. 36/k**

Fragmenty dawnej dekoracji znalezione w zagruzowanym dnie wnęki.

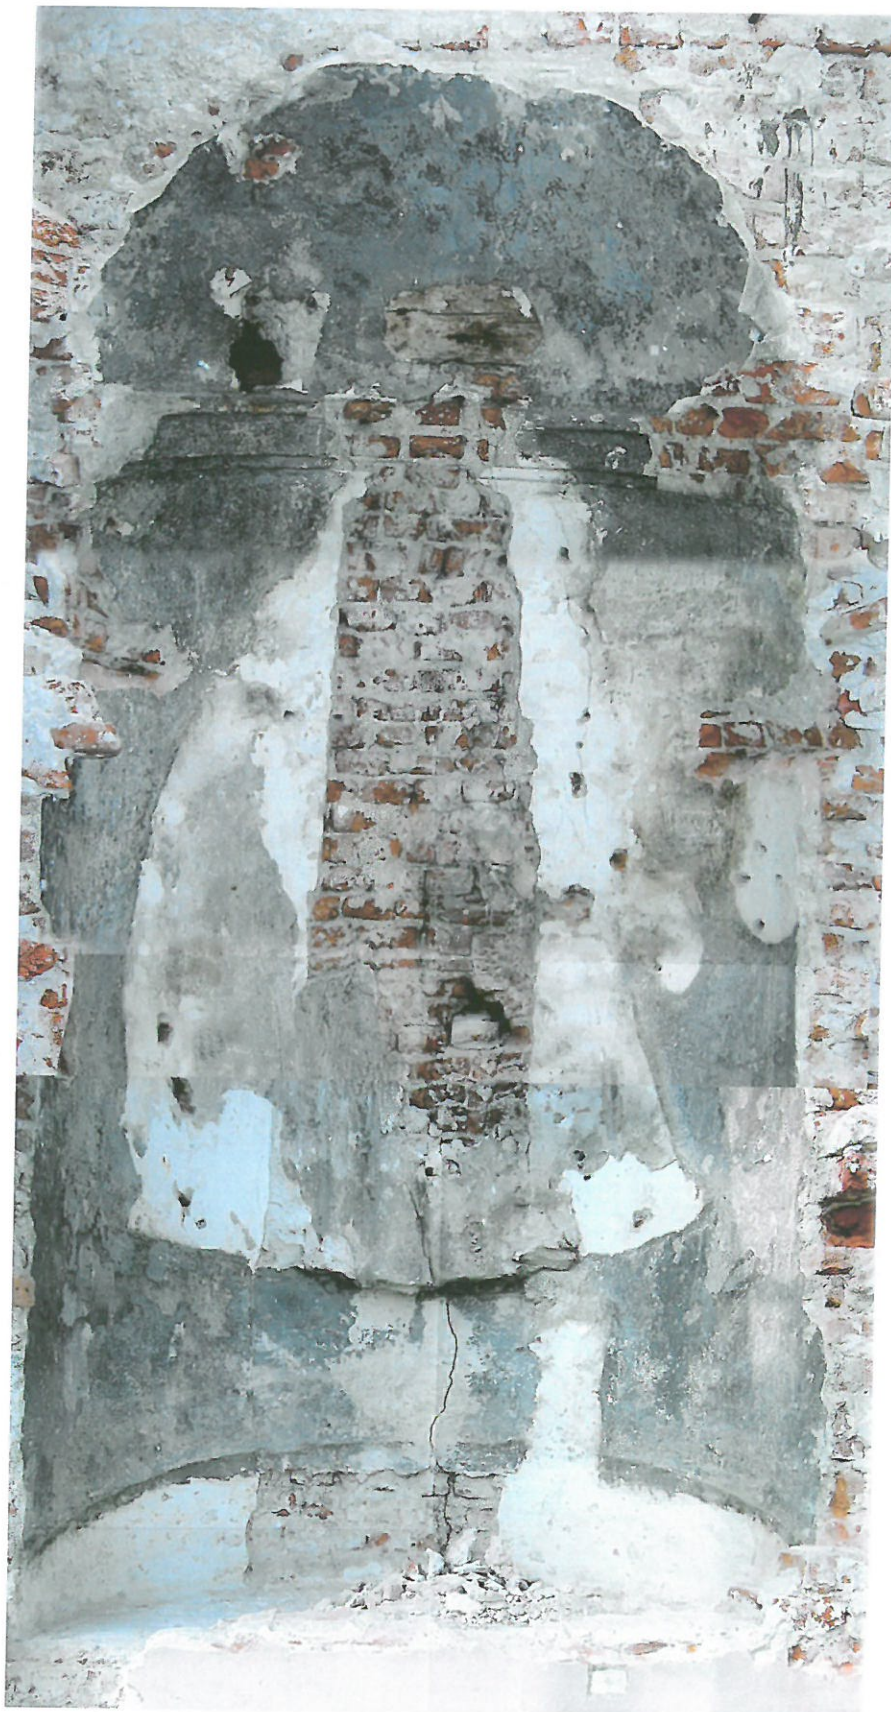
**Fot. 37/k**

Wnętrze wnęki od zwieńczenia konchy do poziomego parapetu (fotomontaż - proporcje w przybliżeniu zachowane). Uszkodzenia tynku oraz odciski i relikty szaty w ujęciu ortogonalnym.
