## Karta dokumentacyjna osuwiska wraz z opinią

| 1. Miejscowość:<br>Kraków, ul. Żelazowskiego i Hallera | 2. Gmina:<br>Kraków- Podgórze | 3. Powiat:<br>Kraków | 4. Województwo:<br>małopolskie |

| 6. Krótki opis słowny:<br>Małe osuwisko powstałe po opadach w maju i czerwcu 2010 roku na skarpie sztucznego nasypu w zachodniej części Fortu Barycz na zboczu o ekspozycji południowo-wschodniej. Było to małe osuwisko, które uszkodziło wschodni fragment jezdni ulicy Hallera i jej pobocza. Osuwisko zostało zlikwidowane a jezdnie naprawiona. Jedynym dowodem na zaistniałe ruchy pozostał uszkodzony fragment ogrodzenia Fortu Barycz. Osuwisko to można określić, jako zsuw ze ścięcia. Miąższość koluwiów oszacowano na około 1.0 m, chociaż nie można wykluczyć nieco większej miąższości. Przemieszczone grunty (koluwia) wykazywały duży stopień nasączenia wodą, co spowodowało znaczne obniżenie parametrów wytrzymałościowych, dodatkowe obciążenie gruntu a co zatem idzie, w efekcie została przekroczona granica wytrzymałości na ścinanie powodując ruch grawitacyjny gruntów. Osuwisko w tym miejscu nie było rejestrowane. Jedną z przyczyną powstania osuwiska była zmiana warunków hydrologicznych i hydrogeologic

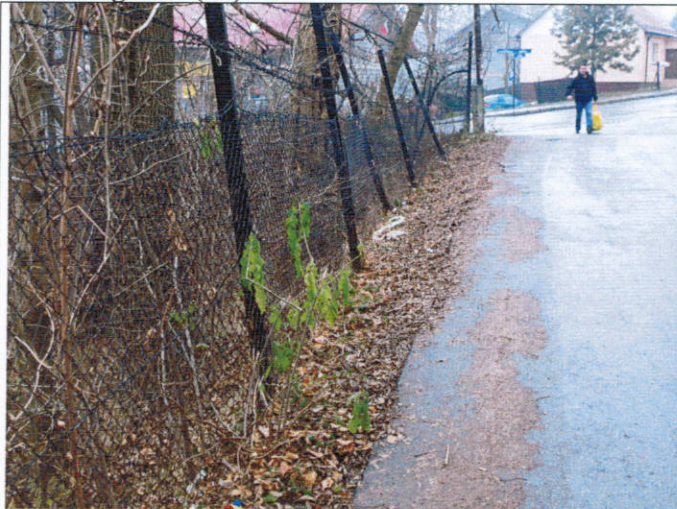
| 11. Ocena możliwości wystąpienia dalszych ruchów osuwiskowych:<br><b>Osuwisko zostało zlikwidowane poprzez naprawę uszkodzenia drogi, jedynym dokumentem świadczącym o procesie osuwiska są zniekształcenia na płocie ogrodzeniowym, oraz zniekształcenia na nasypie.</b> | |

Odcinek drogi, który był uszkodzony, ze świeżym asfaltem i fragmentem uszkodzonego ogrodzenia

wykonano naprawę drogi, brak śladów rekonstrukcji nasypu

Małe osuwisko, które zostało prawie w całości zlikwidowane. Nie zostało naprawione uszkodzone ogrodzenie i nie do końca zrekonstruowano dolną część nasypu poniżej ogrodzenia. W przypadku omawianego osuwiska jest to zdarzenie pojedyncze. Dotychczasowe prace zlikwidowały górną część osuwiska, natomiast nie podjęto prac prowadzących do całkowitej eliminacji negatywnych skutków procesu osuwiskowego w dolnej części. Aby zapobiec ponownym osunięciom w tym miejscu konieczne wydaje się wykonanie co najmniej dwu zabiegów: wykonania odwodnienia i odprowadzenia wód opadowych z jezdni w taki sposób aby nie spływały na skarpę drogi w kierunku fosy. Drugim zabiegiem powinna być prawidłowo przeprowadzona rekonstrukcja skarpy odpowiednimi materiałami, przeciwdziałającymi procesom osuwiskowym.

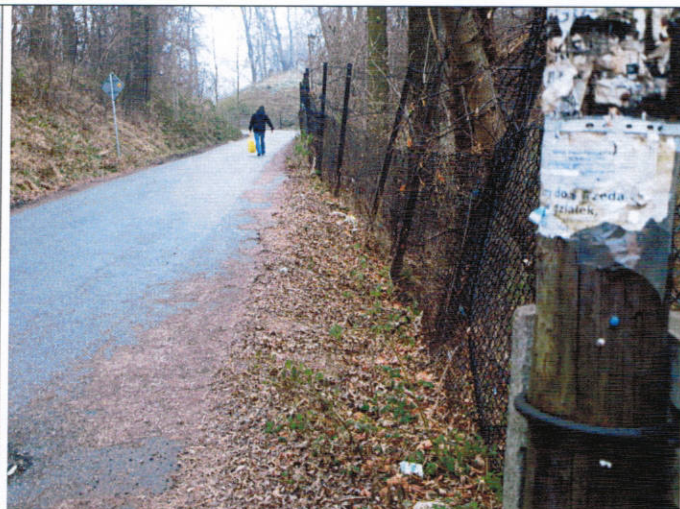
Widok ku wschodowi na naprawiony odcinek drogi

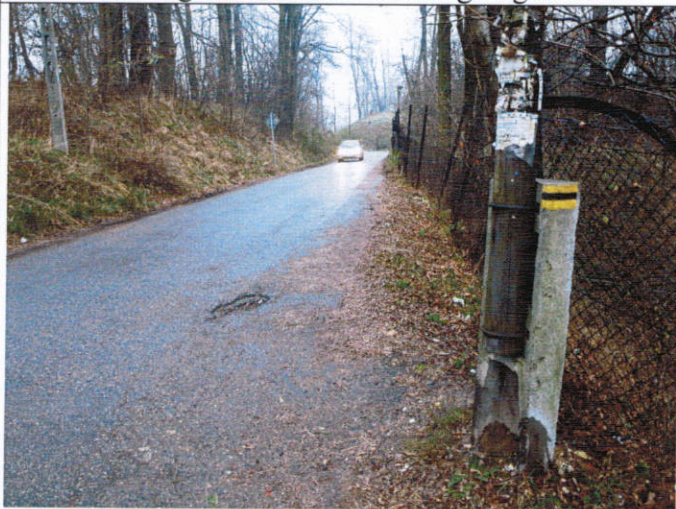
| 5. Inne:<br>Uszkodzone fragmentarycznie ogrodzenie fortu | 10. Inne: |

Uszkodzony fragment ogrodzenia – widok ku wschodowi
