## Karta dokumentacyjna osuwiska wraz z opinią

82 - 10

| 1. Miejscowość:<br>Kraków, ul. Gruszczyńskiego | 2. Gmina:<br>Kraków- Podgórze | 3. Powiat:<br>Kraków | 4. Województwo:<br>małopolskie |

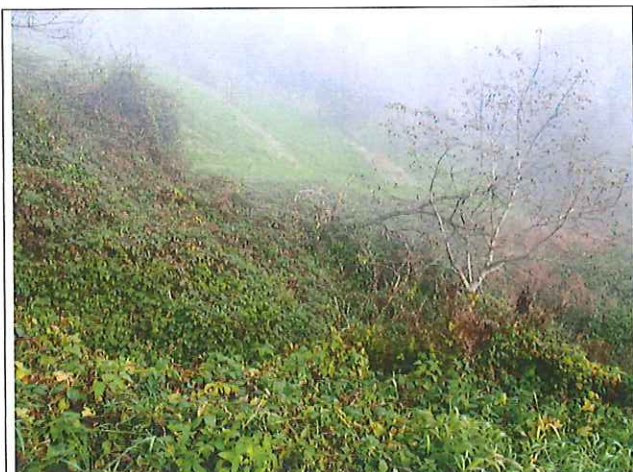
Górna część osuwiska – skarpy głównej (2014)

**Osuwisko czynne w górnej części w strefie skarpy głównej.** Przyczyną jego aktywności jest występowanie w podłożu ilastych serii z ilami mioceńskimi, naturalnych wypływów wód podziemnych oraz występowanie nasypów. Obecnie grunty występujące w górnej części terenu osuwiska są niestabilne i wystarczy impuls, aby miały miejsce kolejne przemieszczenia mas ziemnych.

Stabilizacja osuwiska jest prawdopodobnie możliwa, ale kosztowna. W przypadku podjęcia decyzji o zabezpieczeniu, wskazane jest wykonanie dokumentacji geologiczno inżynierskiej opartej o pełnordzeniowe wiercenia za pomocą podwójnej rdzeniówki. Powinna ona w pierwszej kolejności określić głębokość przebiegu powierzchni poślizgu oraz dać jednoznaczną odpowiedź czy zabezpieczenie jest możliwe oraz wskazać sposoby stabilizacji osuwiska.

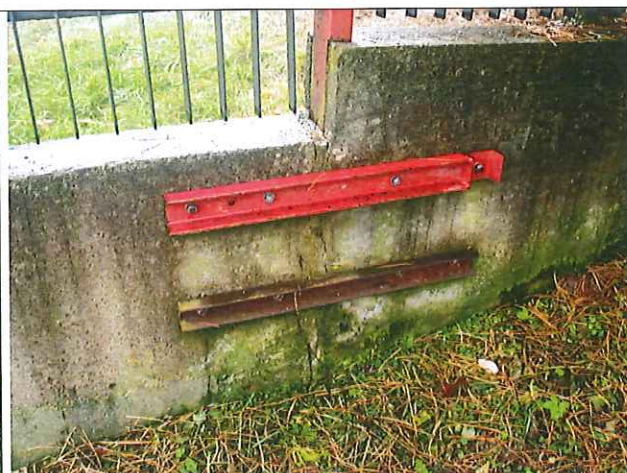
| 5. Inne:<br>uszkodzone ogrodzenie | 10. Inne:<br>bardzo prawdopodobne dalsze uszkodzenie<br>ogrodzeń |

Uszkodzone ogrodzenie w strefie skarpy głównej (2014)

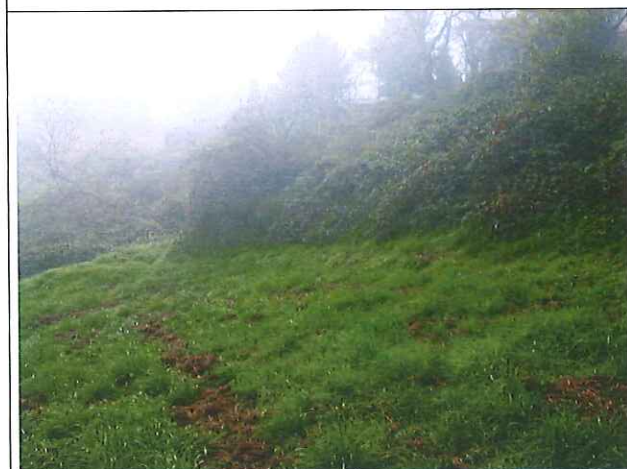
Skarpa główna widok od E (2014)

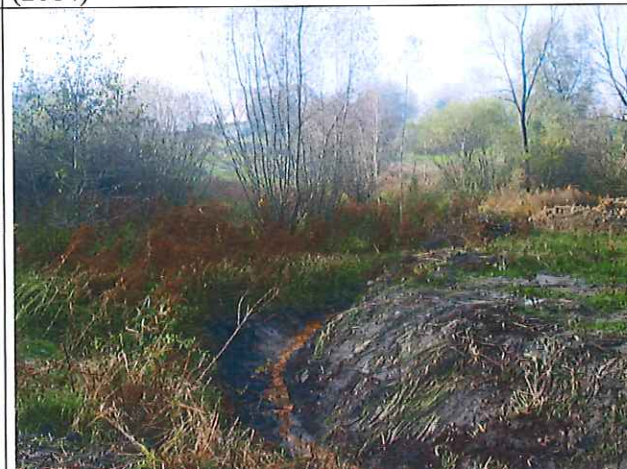
Środkowa część osuwiska (2014)
