## SPRAWOZDANIE

### z przeprowadzonych prac monitoringowych w rejonie Parku Żeromskiego w Nowej Hucie

Kraków, październik 2014

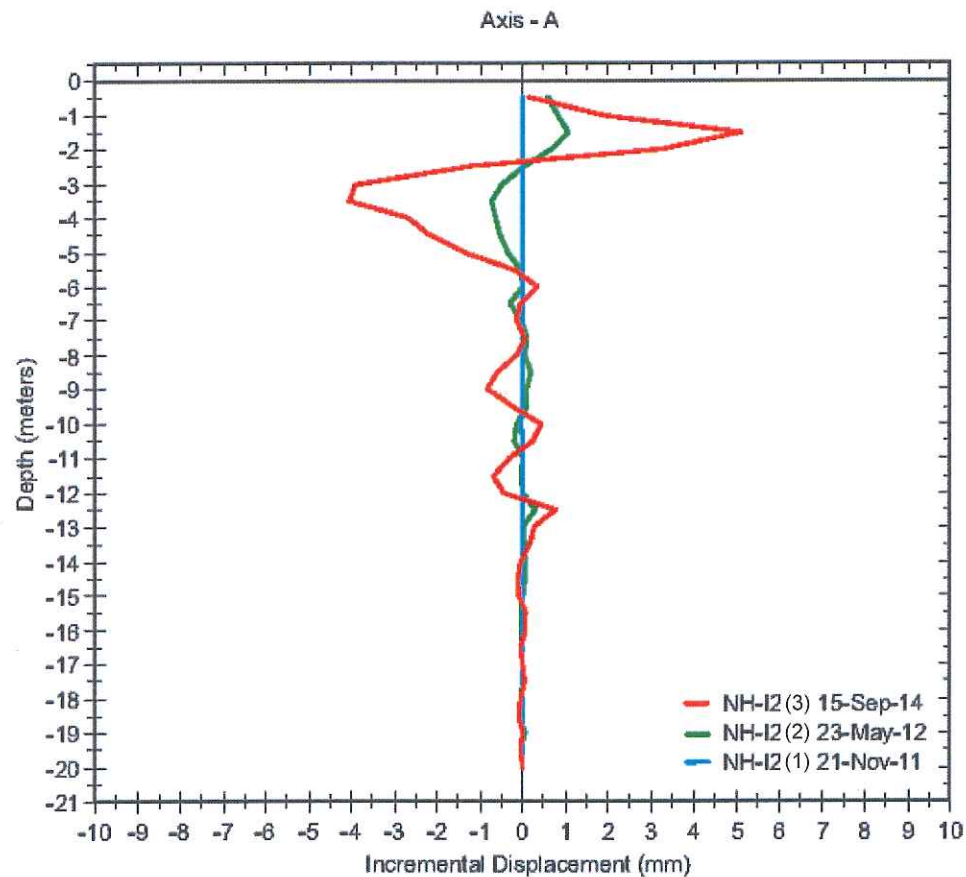
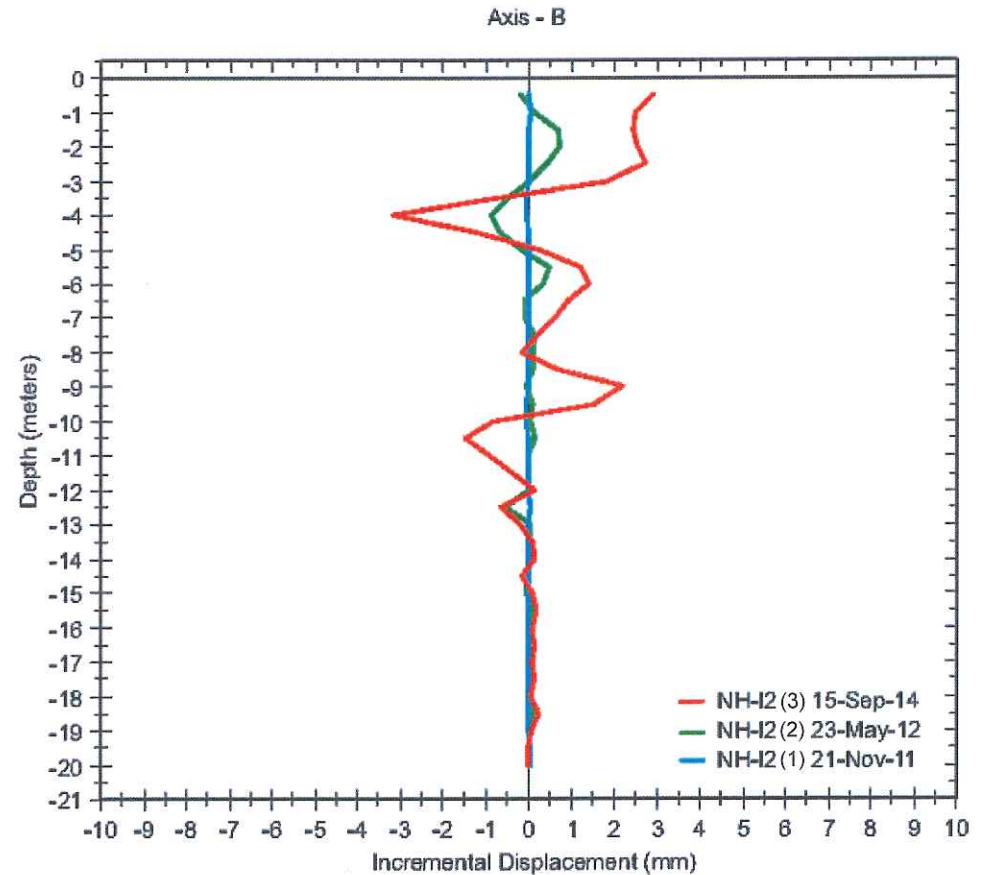
# INKLINOMETR I-2

Obecnie przemieszczenia w inklinometrze I-2 pojawiają się na głębokości od 13,5 m p.p.t. zarówno w kierunku osi AA jak i osi BB. Jednak największe przyrosty przemieszczeń w okresie od maja 2012 r. do września 2014 r. odnotowano na głębokości od 6 do 3 metrów i wyniosły one ponad 4 mm. Zmiany te mogą być wywołane przez realizację prac budowlanych w bezpośrednim sąsiedztwie kolumny pomiarowej. Prace stabilizacyjne, prowadzone w okresie pomiędzy pomiarami, zmieniły całkowicie rozkład naprężeń w monitorowanej skarpie. Konieczne wydaje się wykonanie jeszcze co najmniej dwóch sesji pomiarowych po zakończeniu wszystkich prac budowlanych.

Wyniki pomiaru w inklinometrze I-2 wskazują na występowanie ruchów na głębokościach od 0,0 do 13,5 m p.p.t., przy czym maksymalne przemieszczenia, sięgające 4 mm, stwierdzono na głębokości od 6,0 do 3,0 m p.p.t. Prace stabilizacyjne prowadzone w okresie pomiędzy pomiarami, zmieniły rozkład naprężeń w monitorowanej skarpie.

INCREMENTAL DISPLACEMENT

Po zakończeniu prac budowlanych zaleca się prowadzenie kolejnych serii pomiarowych w sprawnym inklinometrze I-2, szczególnie po okresach intensywnych opadów czy też wiosennych roztopów, celem oceny skali, prędkości oraz ewentualnych głębokości postępujących przemieszczeń.

W przypadku braku przemieszczeń po prawidłowo przeprowadzonych pracach stabilizacyjnych, pomiary inklinometryczne należy zaniechać.
