## Karta dokumentacyjna osuwiska

| 1. Miejscowość:<br>Kraków, Wróblowice | 2. Gmina:<br>Kraków - Podgórze | 3. Powiat:<br>krakowski-grodzki | 4. Województwo:<br>małopolskie |

| 6. Krótki opis słowny:<br>Wyraźne osuwisko o dobrze zachowanych granicach oraz formach. Dobrze zachowana skarpa główna oraz wyraźne obniżenie terenu widoczne w dolnej części działek 346/3 i 346/6. Ruchem osuwiskowym została objęta również terasa rzeki Wilgi, co dokumentuje wyraźna skarpa boczna. Powierzchnia poślizgu w tym miejscu schodzi poniżej koryta rzecznej i wskazuje na związek z erozją rzeczna Wilgi (Wójcik A., 2011). Obecnie brak przejawów aktywności. Na terenie osuwiska wykonany został drenaż podziemny. | | | |

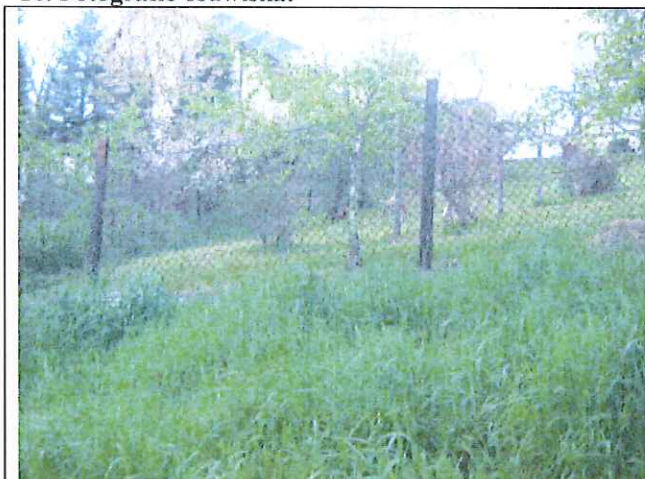
Skarpa główna widoczna za ogrodzeniem.

**Osuwisko nieaktywne.** Brak możliwości stabilizacji całości zarówno ze względu na głębokość przebiegu powierzchni poślizgu jak i współcześnie zachodzące procesy osuwiskowe. Ponadto stabilizacja nie jest uzasadniona ekonomicznie. Obecnie zarówno grunty jak i masy skalne na terenie osuwiska są niestabilne. Stabilizacja jest możliwa jedynie w obrębie skarp głównych, pod warunkiem, że zostanie prawidłowo rozpoznany przebieg powierzchni poślizgu (Wójcik A., 2010). Ze względu na możliwy rozwój procesów przemieszczeniowych osuwisko powinno być objęte monitoringiem powierzchniowych w formie np. reperów geodezyjnych.

**W planach zagospodarowania przestrzennego obszar osuwiska w całości wraz ze strefą buforową powinien być wyłączony z zabudowy.**

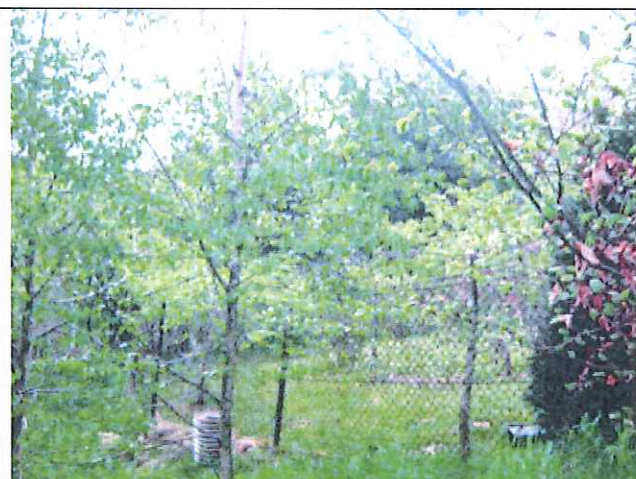
| TAK<br>X | NIE | Na terenie osuwiska wykonano drenaż podziemny. |

Rura odwadniająca osuwisko
