## Karta dokumentacyjna osuwiska

| 1. Miejscowość:<br>Kraków, Kosocice | 2. Gmina:<br>Kraków - Podgórze | 3. Powiat:<br>krakowski-grodzki | 4. Województwo:<br>małopolskie |
| 8. Kraja geograficzna:<br>Rów Skawiński | 9. Jednostka tektoniczna<br>zapadlisko przedkarpackie,<br>jednostka zgłobicka (wielicka) | 10. Zlewnia:<br>potok bez nazwy – dopływ<br>Malinówki | 11. Inne dane lokalizacyjne<br>Kosocice, na wschód od ul.<br>Jana Hallera |

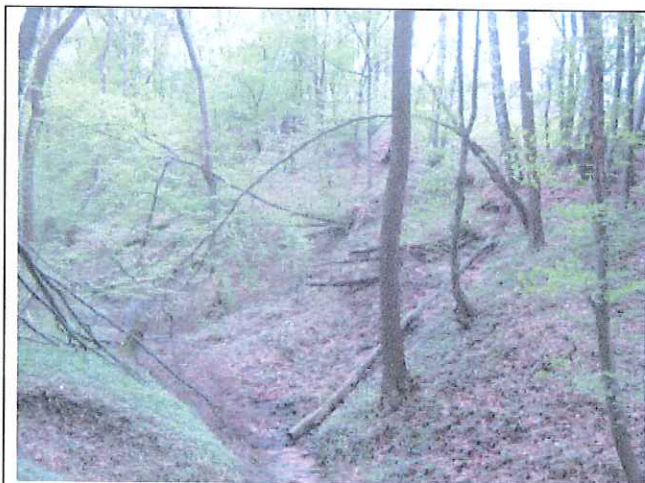
| 6. Krótki opis słowny:<br>Osuwisko położone około 150 m na zachód w linii prostej od ul. Jana Hallera. Osuwisko wykształcone na stromej skarpie przykorytowej na lewym brzegu potoku bez nazwy. Jest ono okresowo aktywne. Formy wewnątrzsuwiskowe są dobrze zachowane. Skarpa główna jest wyraźna o wysokości do 1,5 m, a także jego czoło, które sięga swoim zasięgiem brzegu potoku. Teren osuwiska porastają drzewa, obecnie część z nich uległo przewróceniu w wyniku przemieszczania się gruntu. | | | |

Widok na osuwisko w kierunku zachodnim.

**Osuwisko okresowo aktywne.** Ze względu na jego wielkość i lokalizację nie wymaga ono zabezpieczenia. Osuwisko nie stanowi zagrożenia dla infrastruktury technicznej. W przypadku progresji osuwiska w kierunku północnym może stanowić zagrożenie dla budynku mieszkalnego przy ul. Jana Hallera 15a, przy czym aktualnie nie ma przesłanek świadczących o dalszych ruchach osuwiskowych powyżej granicy osuwiska. Zwraca się uwagę, aby wody z posesji przy ul. Hallera 15a były odprowadzane poza obszar oddziaływania osuwiska. W przypadku planowania zabudowy w strefie buforowej, konieczne jest wykonanie dokumentacji geologiczno-inżynierskiej. Dokumentacja powinna być opiniowana przez PIG-PIB Oddział Karpacki w Krakowie.

**W planach zagospodarowania przestrzennego obszar osuwiska w całości wraz ze strefą buforową powinien być wyłączony z zabudowy.**

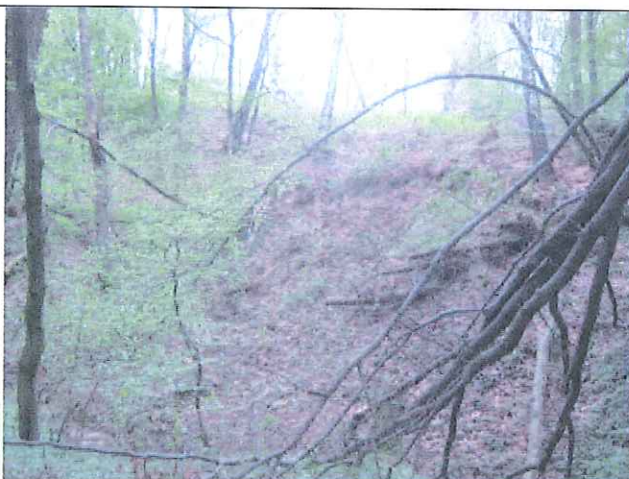
| 9. Wysokość:<br>1,5 m | 10. Nachylenie:<br>60 ° | 11. Szczeliny powyżej niszy:<br>brak | 12. Nisze wtórne:<br>brak |

Skarpa główna osuwiska – widok w kierunku północnym
