## Karta dokumentacyjna osuwiska

| 1. Miejscowość:<br>Kraków, Wróblowice | 2. Gmina:<br>Kraków - Podgórze | 3. Powiat:<br>krakowski-grodzki | 4. Województwo:<br>małopolskie |
| 8. Kraina geograficzna:<br>Rów Skawiński | 9. Jednostka tektoniczna:<br>zapadlisko przedkarpackie,<br>jednostka zgłębicka (wielicka) | 10. Zlewnia:<br>potok bez nazwy – dopływ<br>Wilgi | 11. Inne dane lokalizacyjne<br>Wróblowice, przysiółek<br>Niebyłe |

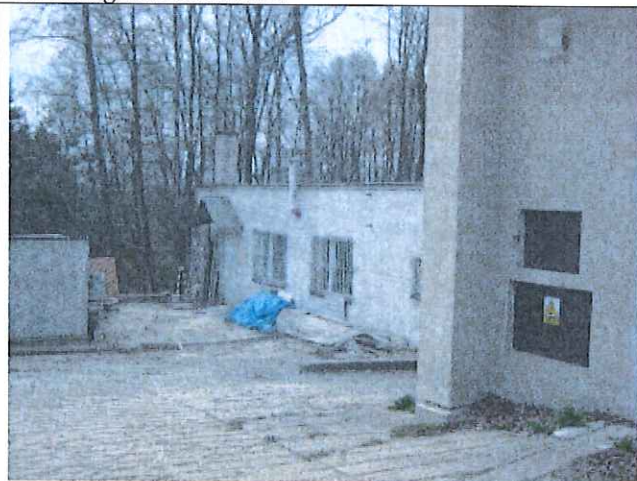
| 6. Krótki opis słowny:<br>Osuwisko okresowo aktywne w dolnej części i nieaktywne w części górnej. Granica aktywności osuwiska przebiega przez budynek mieszkalny znajdujący się przy ulicy Lwa Landauna 8A w jego południowej części, o czym świadczą uszkodzenia budynku (duże pęknięcie fundamentu w południowo-zachodnim narożniku domu oraz dwa pęknięcia muru domu znajdujące się w części południowo-wschodniej). Osuwisko bardzo słabo zachowane, granice oraz formy wewnętrzne są słabo widoczne, szczególnie w górnej części gdzie teren jest mocno zmieniony antropogenicznie, szczególnie przez działalność rolniczą. Dolną część osuwiska w granicy działki nr 192 porasta niezbyt gęsty las. Teren w tym miejscu jest podmokły, a niektóre drzewa przechylone. W dolnej części znajduje się mur ogrodzenia z widocznymi spękaniem, co również można wiązać ruchami masowymi osuwiska. Rejon poniżej skarpy głównej (część nieaktywna) nie przejawia śladów współcześnie zachodzących procesów grawitacyjnych. | | |

Widok na podjazd przez który przebiega granica stref aktywności

**Osuwisko okresowo aktywne i nieaktywne.** Osuwisko uszkodziło budynek mieszkalny przy ulicy Lwa Landaua 8A. W przypadku niekorzystnych warunków hydrometeorologicznych może ulegać dalszym przemieszczeniom. Dla oceny możliwości stabilizacji osuwiska szczególnie przy budynku mieszkalnym należy wykonać badania geologiczne. Badania geologiczno-inżynierskie pozwolą na określenie możliwości zabezpieczenia terenu osuwiskowego i określenia odpowiedniej metody zabezpieczenia tej części. Powinny one obejmować wykonanie 2 otworów pełnordzeniowych do głębokości rzędu 10-15m podwójnym aparatem rdzeniowym. Wiercenia muszą być zakończone w podłożu nienaruszonym ruchami osuwiskowymi. Dokumentacja geologiczno-inżynierska powinna być opiniowana przez PIG-PIB Oddział Karpacki w Krakowie.

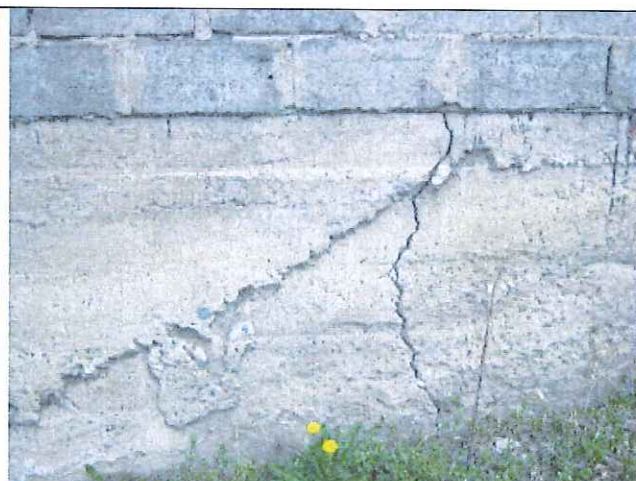
| 2. Zabudowa:<br>uszkodzenia budynku mieszkalnego | 7. Zabudowa:<br>dalsze uszkodzenia budynku mieszkalnego |

Pęknięty mur domu w miejscu przebiegu granicy osuwiska

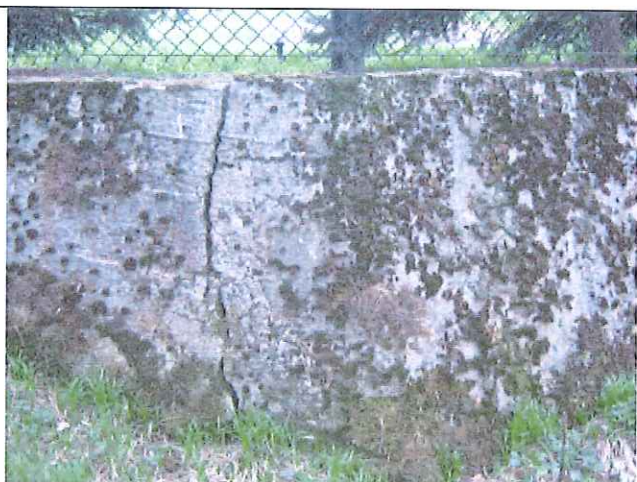
Pęknięty murek ogrodzenia

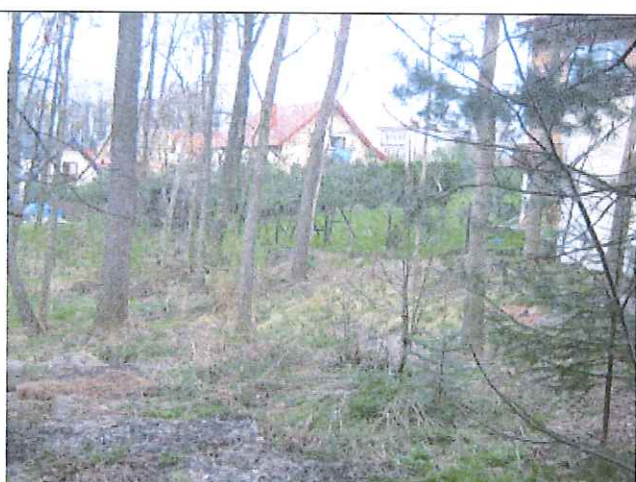
Pochylone drzewa w osuwisku
