## Karta dokumentacyjna osuwiska

| 1. Miejscowość:<br>Kraków, Wróblowice | 2. Gmina:<br>Kraków - Podgórze | 3. Powiat:<br>krakowski-grodzki | 4. Województwo:<br>małopolskie |

| 6. Krótki opis słowny:<br>Niewielkie, aktywne osuwisko rozwinięte na stoku doliny lokalnego ciek bez nazwy przy ul. Józefa i Floriana Sawiczewskich 47. Osuwisko rozpoczyna się półkolistą, wysoką na 2,0 metry niszą o kącie nachylenia około 33°. Wewnątrz osuwiska znajduje się wysoki mur ogrodzeniowy działki nr 258/1, który w wyniku naporu materiału koluwalnego uległ przechyleniu i pęknięciu. Zachodnia część osuwiska, na terenie poza ogrodzeniem jest niezagospodarowana i porasta ją gęsty las. W dolnej części osuwiska koluwium jest grząskie i podmokłe. Nowe osuwisko, które nie było rejestrowane w roku 2011. | | |

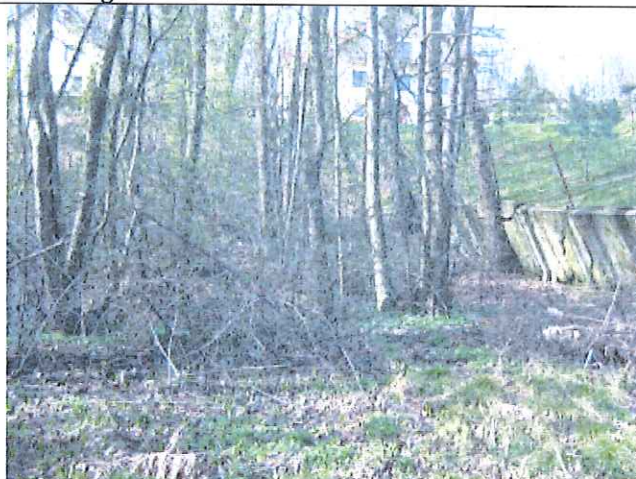
Widok na osuwisko

**Osuwisko aktywne.** Zlokalizowane jest w dolinie lokalnego cieków wodny, gdzie nastąpiło uszkodzenie muru ogrodzeniowego. W przypadku naprawy ogrodzenia wymagane jest wykonanie dokumentacji geologiczno-inżynierskiej z odwierceniem dwóch otworów pełnordzeniowych do głębokości rzędu 10m. Wiercenia muszą być zakończone w podłożu nienaruszonym ruchami osuwiskowymi. Dokumentacja geologiczno-inżynierska powinna być opiniowana przez PIG-PIB Oddział Karpacki w Krakowie. Prace stabilizacyjne ze względu na lokalizację osuwiska w dolinie cieków nie są uzasadnione ekonomicznie.

**W planach zagospodarowania przestrzennego obszar osuwiska w całości wraz ze strefą buforową powinien być wyłączony z zabudowy**

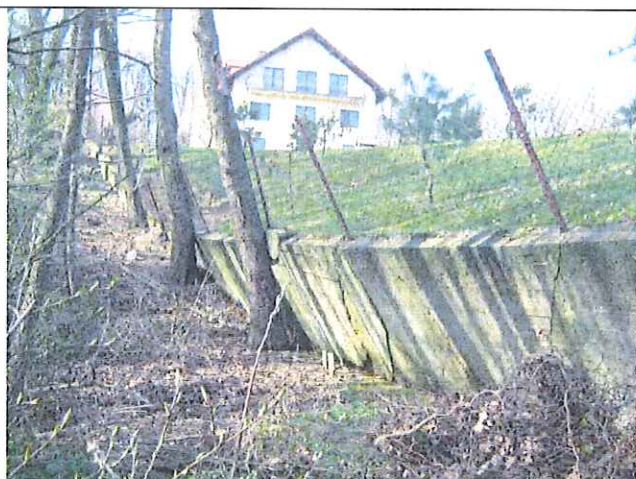
| 5. Inne:<br>zniszczony mur oporowy | 10. Inne:<br>dalsza degradacja muru oporowego |

| TAK<br>X | NIE | Opis: - betonowy mur oporowy który uległ degradacji w wyniku ruchów masowych |

Pęknięty i pochylony mur ogrodzeniowy pod naporem koluwium osuwiska
