## Karta dokumentacyjna osuwiska

### 2. Lokalizacja osuwiska:

| 1. Miejscowość:<br>Kraków, Wróblowice | 2. Gmina:<br>Kraków - Podgórze | 3. Powiat:<br>krakowski-grodzki | 4. Województwo:<br>małopolskie |

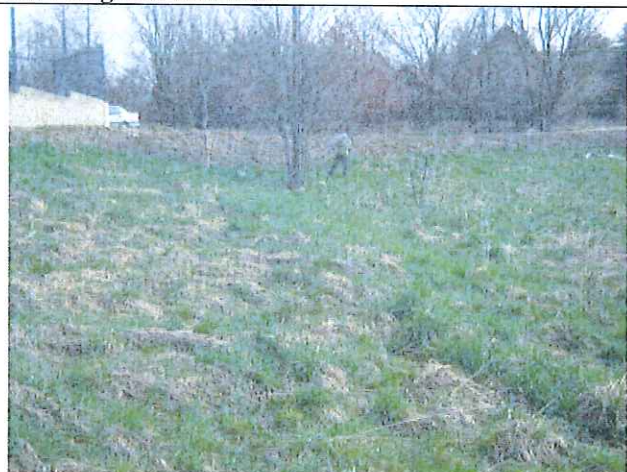
| 6. Krótki opis słowny:<br>Niewielkie, okresowo aktywne osuwisko rozwinięte w leju źródłowym cieku bez nazwy. W rejonie skarpy głównej został obecnie usypany nasyp drogowy. Górna część osuwiska jest zatem zatarta antropogenicznie. Czoło oraz granice boczne wyraźne. Osuwisko przebiega w części południowej przez niewielki fragment budynku mieszkalnego (ul. Mariana Czuchnowskiego 26) powodując spękania fundamentu. W dolnej części koluwium obecne garby i obniżenia. Czoło osuwiska wyraźne. W środkowej części znajduje się wysięk i niewielka ilość zarośli. Nowe osuwisko, które nie było rejestrowane w roku 2011. | | |

Widok na skarpe główną osuwiska

**Osuwisko okresowo aktywne.** Jest ono niewielkie, powierzchnia poślizgu zalega płytko (szacowana na około 4m), osuwisko jest możliwe do zabezpieczenia, nie wykazuje świeżych oznak przemieszczeń gruntów. Osuwisko możliwe do stabilizacji w przypadku wystąpienia kolejnych spękań na budynku mieszkalnym czy też uszkodzenia drogi w górnej części osuwiska. W przypadku stwierdzenia uszkodzeń konieczne będzie podjęcie kroków w celu zabezpieczenia osuwiska. Jego stabilizacja jest możliwa po przeprowadzeniu badań geologiczno-inżynierskich, które pozwolą na określenie odpowiedniej metody jego zabezpieczenia. Powinny one obejmować wykonanie dwóch otworów pełnordzeniowych do głębokości rzędu 10 m podwójnym aparatem rdzeniowym. Wiercenia muszą być zakończone w podłożu nienaruszonym ruchami osuwiskowymi. Dokumentacja geologiczno-inżynierska powinna być opiniowana przez PIG-PIB Oddział Karpacki w Krakowie.

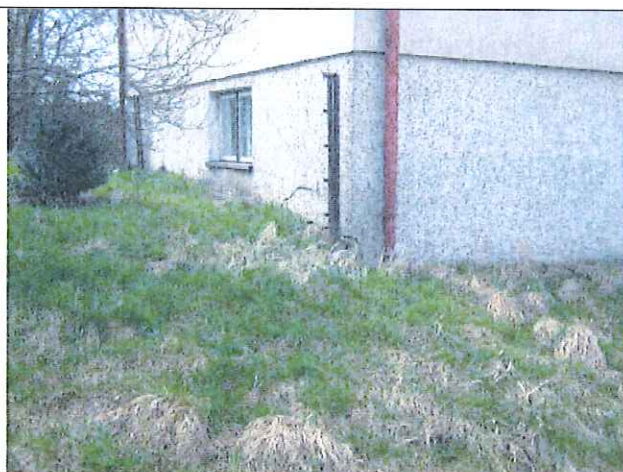
| 2. Zabudowa:<br>tak, uszkodzony budynek mieszkalny | 7. Zabudowa:<br>możliwe dalsze uszkodzenia budynku mieszkalnego |

Spękania w narożniku domu

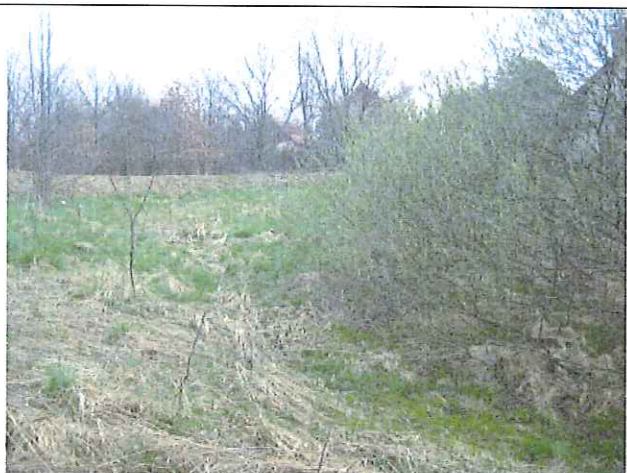
Widok od dołu na osuwisko

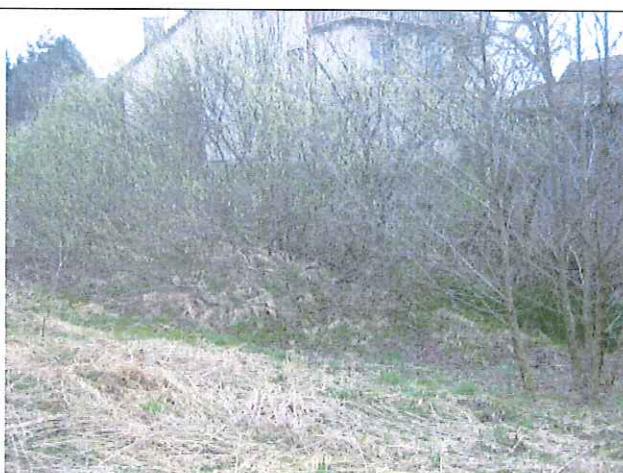
Czoło osuwiska
