## Karta dokumentacyjna osuwiska

Numer roboczy osuwiska:

| 1. Miejscowość:<br>Kraków, Wróblowice | 2. Gmina:<br>Kraków - Podgórze | 3. Powiat:<br>krakowski-grodzki | 4. Województwo:<br>małopolskie |

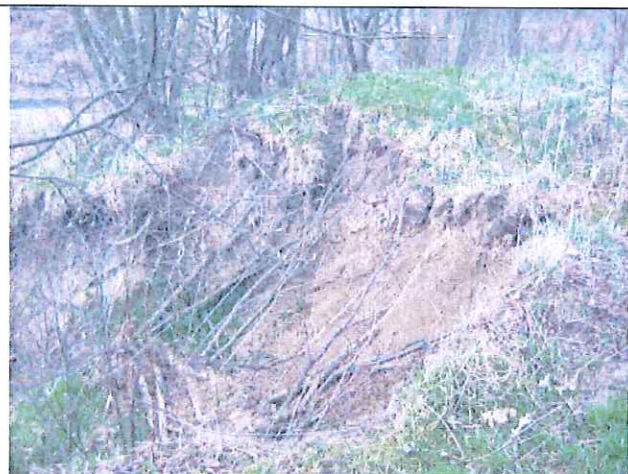
Osuwisko obserwowane od wschodu

Osuwisko aktywne. Ze względu na jego wielkość i lokalizację nie wymaga ono zabezpieczenia.

W planach zagospodarowania przestrzennego obszar osuwiska w całości wraz ze strefą buforową powinien być wyłączony z zabudowy.

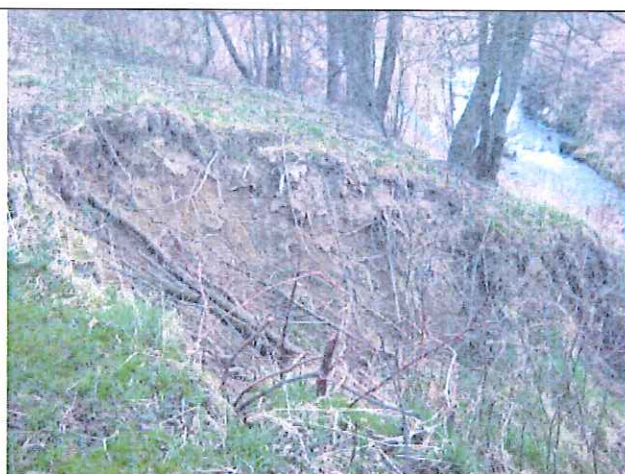
Osuwisko obserwowane od zachodu

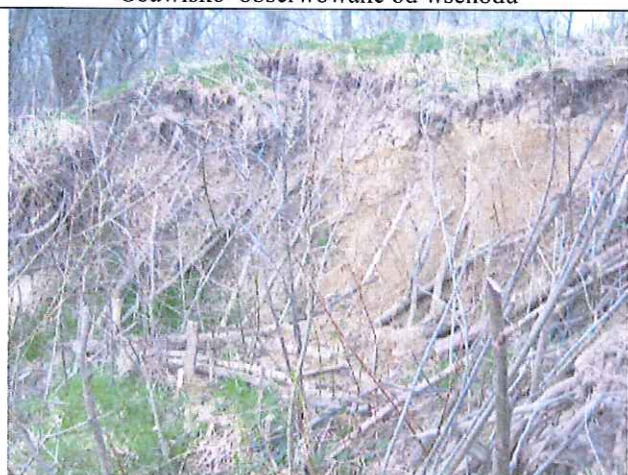
| 9. Wysokość:<br>1,8 m | 10. Nachylenie:<br>65 ° | 11. Szczeliny powyżej niszy:<br>brak | 12. Nisze wtórne:<br>brak |

Skarpa główna obserwowana z dołu osuwiska

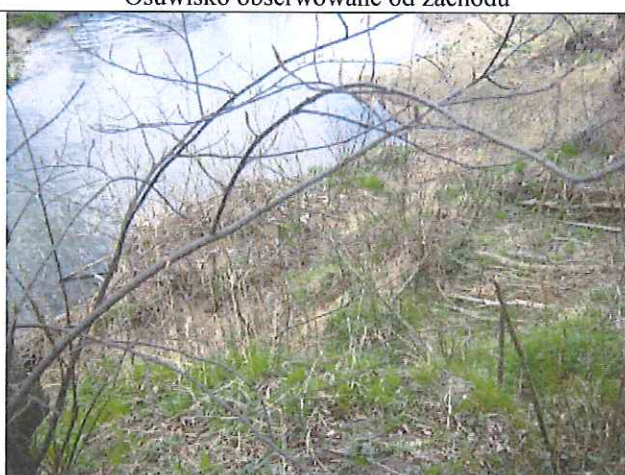
| 13. Wysokość czoła:<br>0,4 m | 14. Długość powierzchni koluwium:<br>12 m | 15. Nachylenie powierzchni koluwium:<br>13 ° | 16. Miąższość koluwium: szacunkowa:<br>3 m |

Koluwium i czoło osuwiska
