## Karta dokumentacyjna osuwiska

| 8. Kraina geograficzna:<br>Dolina Wisły | 9. Jednostka tektoniczna<br>zapadlisko przedkarpacie | 10. Zlewnia:<br>Wisła | 11. Nowa Huta. Na SW od<br>szpitala im. Stefana<br>Żeromskiego |

| 6. Krótki opis słowny:<br>Małe osuwisko położone na SW od szpitala im. Stefana Żeromskiego, powstałe w wyniku spływu gruntu na skarpie terasy Wisły. Skarpy i czoło osuwiska słabo zachowane, Powierzchnia terenu osuwiska jest nierówna. Prawdopodobną przyczyną powstania osuwiska było nadmierne nawodnienie w rejonie skarpy po ulewnych deszczach lub wiosennych roztopach. Podczas obserwacji terenowych nie stwierdzono przejawów aktywności – osuwisko w całości nieaktywne. Osuwisko może się uaktywnić w przypadku występowania niekorzystnych warunków hydrometeorologicznych jak również w przypadku piętrzenia wód na obszarze „Łąk Nowohuckich”. | | |

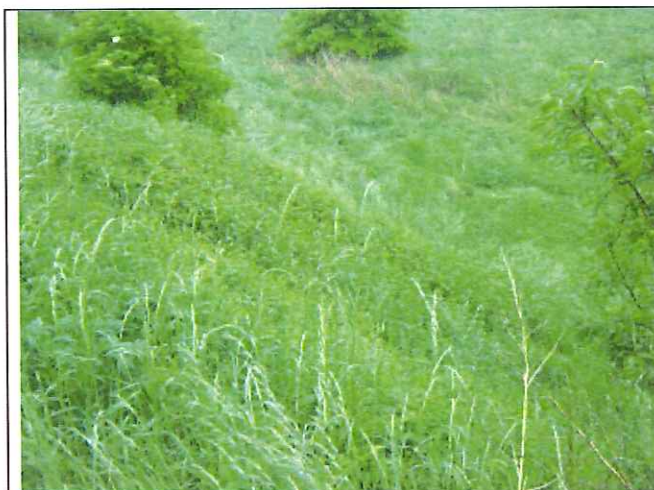
Osuwisko obserwowane w kierunku SE

W trakcie kartowania osuwiska nie zaobserwowano jego aktywności, jednakże w przypadku intensywnych opadów lub po wiosennych roztopach taka aktywność może nastąpić i w następstwie tego doprowadzić do uszkodzenia ścieżki spacerowej powyżej osuwiska. W celu stabilizacji skarpy należy w pierwszym rzędzie wykonać odwodnienie zbierające wody z nawierzchni ścieżki spacerowej i odprowadzające je poza skarpę terasy. Odwodnienie tego typu wykonane jest już na kilku odcinkach ścieżki spacerowej. Powyżej granicy górnej oraz bocznych osuwiska wyznaczono strefę buforową o szerokości 10 m. Szerokość strefy buforowej ustalono na podstawie wytycznych zawartych w "Ruchy masowe ziemi i System Ochrony Przeciwosuwiskowej (SOPO), a obowiązki administracji - Ograniczenia na etapie planowania przestrzennego" (PIG-PIB Warszawa, [www2.pgi.gov.pl/pl/szkolenia-dla-samorzadow](http://www2.pgi.gov.pl/pl/szkolenia-dla-samorzadow)) oraz na podstawie aktywności osuwiska stwierdzonego w trakcie kartowania geologicznego, w tym stanu zachowania rzeźby wewnątrzsuwiskowej oraz stanu infrastruktury technicznej i budowlanej powyżej osuwiska. Na obszarze nieaktywnym osuwiska i w strefie buforowej możliwa jest zabudowa dla infrastruktury technicznej po wcześniejszym wykonaniu badań geologiczno-inżynierskich obejmujących wykonanie 2 otworów pełnordzeniowych do głębokości rzędu 15,0. Dokumentacja geologiczno-inżynierska powinna być opiniowana przez PIG-PIB Oddział Karpaci w Krakowie. Obszar osuwiska i terenu zagrożonego w obecnym stanie nie wymaga instalacji sieci monitoringu poza prowadzeniem obserwacji w okresach roztopowych oraz po intensywnych, długotrwałych opadach atmosferycznych. Ścieki i wody opadowe na terenie osuwiska i terenu zagrożonego osuwaniem mas ziemnych należy zagospodarować poprzez wykonanie sieci technicznych i zrzućenie ich do systemu kanalizacyjnego. Nie należy wykonywać urządzeń, które będą nawadniać koluwia osuwiskowe jak również obszar zagrożony osuwaniem mas ziemnych

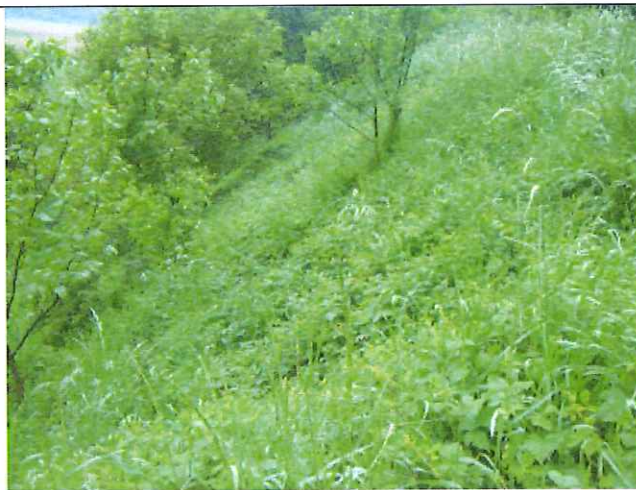
Osuwisko obserwowane w kierunku NW
