## Karta dokumentacyjna osuwiska

### 2. Lokalizacja osuwiska:

| 6. Krótki opis słowny:<br>Osuwisko rozwinięte na skarpie terasy Wisły, położone jest na południe od szpitala im. Stefana Żeromskiego. Większa, zachodnia strefa osuwiska, która była aktywna w roku 2010 została zabezpieczona. Działania zabezpieczające polegały na uregulowaniu gospodarki wodnej terenu osuwiska przez wykonanie odpowiedniego odwodnienia, wzmocnienia podłoża skarpy poprzez kolumny DSM dry $\phi$ 60cm i zabezpieczeniu powierzchni terenu osuwiska geokrata. Obecnie, ze względu na wykonane zabezpieczenie oraz brak świeżych przejawów aktywności tą część uznano za nieaktywną. Jedynie niewielką strefę osuwiska w jego wschodniej części uznano za aktywną (około 12m szerokości). Podstawą uznania tej części za aktywną jest uszkodzenie krawędzi asfaltowej ścieżki spacerowej w górnej części osuwiska. W zabezpieczonej części osuwiska wszystkie formy wewnątrzosuwiskowej zostały zatarte, w strefie aktywnej widoczne zniekształcenia terenu oraz słabo zachowane czoło o wysokości około 0,6 m. Skarpa w tej strefie jest praktycznie niewidoczna, górny zasięg osuwiska wyznaczono w oparciu o zasięg uszkodzenia ścieżki. Prawdopodob

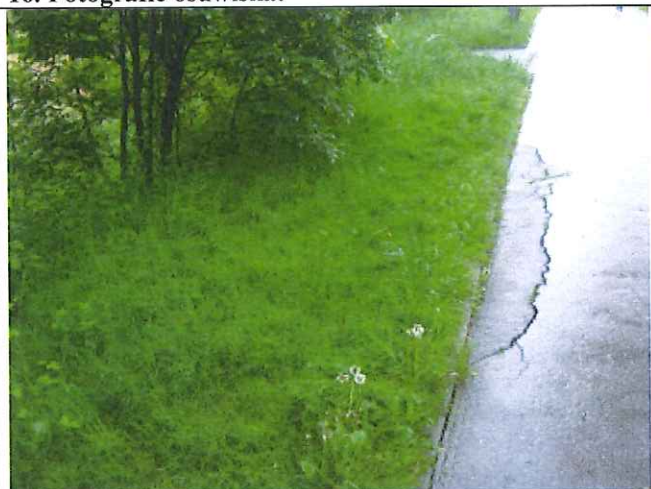
| 3. Infrastruktura komunikacyjna:<br>uszkodzona krawędź asfaltowej ścieżki spacerowej | 8. Infrastruktura komunikacyjna:<br>dalsze uszkodzenia asfaltowej ścieżki spacerowej |

Uszkodzony asfalt ścieżki spacerowej – aktywna strefa

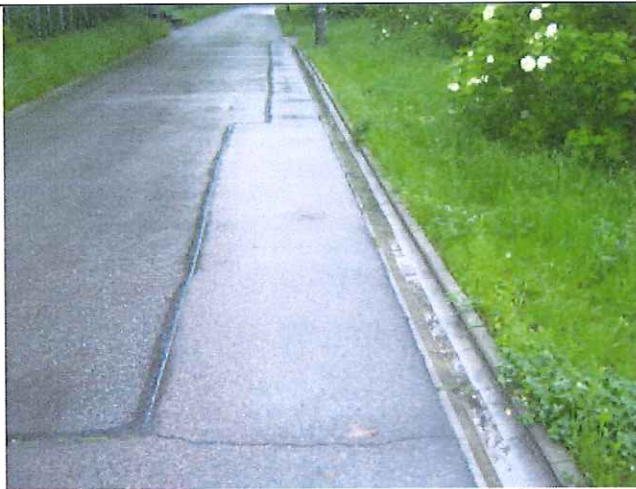
Naprawiony asfalt ścieżki spacerowej – strefa nieaktywna

**Osuwisko aktywne/nieaktywne (zabezpieczone).** Osuwisko częściowo zostało zabezpieczone (obecnie strefa nieaktywna). W strefie tej, wzdłuż ścieżki asfaltowej zastosowano płytkie koryto zbierające wody opadowe z jej powierzchni oraz koryto skarpowe odprowadzające wody poza skarpę terasy. Wykonano również drenaż w skarpie, wzmocniono także podłoże skarpy poprzez wykonanie kolumn DSM dry  $\phi 60$  cm, a powierzchnię terenu zabezpieczono geokratą i obsiano trawą. Obszar osuwiska obejmujący obecnie strefę aktywną jest nie zabezpieczony. Powyżej granicy górnej oraz bocznych osuwiska wyznaczono strefę buforową o szerokości 10 m. Szerokość strefy buforowej ustalono na podstawie wytycznych zawartych w "Ruchy masowe ziemi i System Oslony Przeciwośuwiskowej (SOPO), a obowiązki administracji - Ograniczenia na etapie planowania przestrzennego" (PIG-PIB Warszawa, [www2.pgi.gov.pl/pl/szkolenia-dla-samorzadow](http://www2.pgi.gov.pl/pl/szkolenia-dla-samorzadow)). Na obszarze osuwiska i w strefie buforowej możliwa jest zabudowa dla infrastruktury technicznej po wcześniejszym wykonaniu badań geologiczno-inżynierskich obejmujących wykonanie minimum 2 otworów pełnordzeniowych do głębokości rzędu 15,0. Dokumentacja geologiczno-inżynierska powinna być opiniowana przez PIG-PIB Oddział Karpacki w Krakowie. Ścieki i wody opadowe na terenie osuwiska i terenu zagrożonego osuwaniem mas ziemnych należy zagospodarować poprzez wykonanie sieci technicznych i zrzucenie ich do systemu kanalizacyjnego. Nie należy wykonywać urządzeń, które będą nawadniać koluwia osuwiskowe jak również obszar zagrożony osuwaniem mas ziemnych. Ze względu na stwierdzoną strefę aktywności osuwiska zaleca się wykonanie systemu monitoringu powierzchniowego w formie np. reperów geodezyjnych w części niezabezpieczonej.

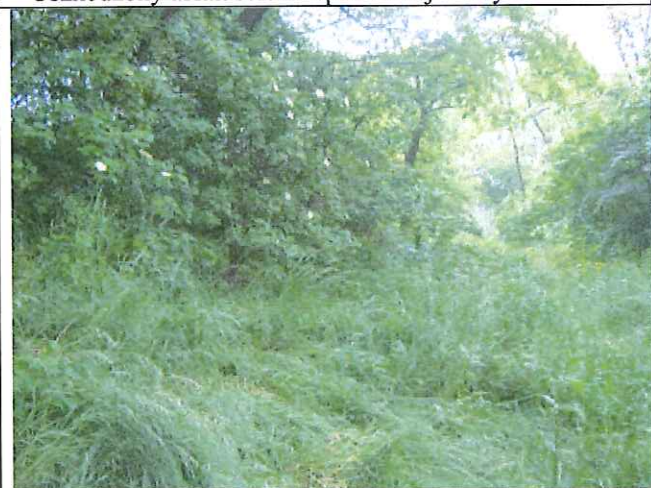
Czoło w aktywnej strefie osuwiska

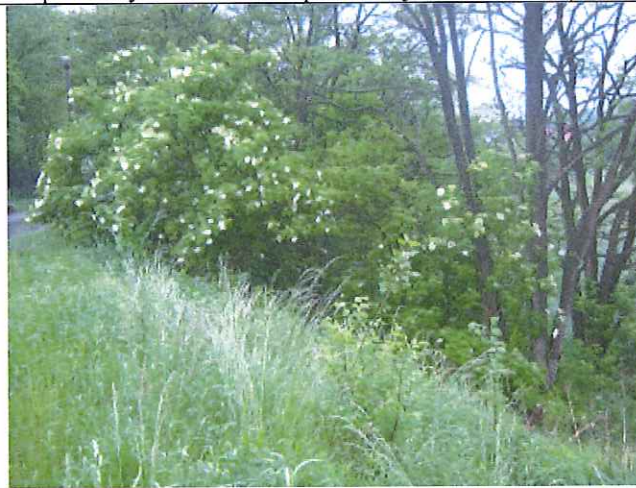
Dalsze ruchy osuwiskowe są możliwe, szczególnie po intensywnych i długotrwałych opadach oraz w okresie roztopów.

Widok na aktywną strefę osuwiska
