**Zleceniodawca:** *Gmina Miejska Kraków – Urząd Miasta Krakowa  
pl. Wszystkich Świętych 3-4, 31-004 Kraków*

**Wykonawca:** *PRZEDSIĘBIORSTWO GEOLOGICZNE S.A.  
30-079 Kraków, al. Kijowska 16a*

## **SPRAWOZDANIE**

### **z przeprowadzonych prac monitoringowych w roku 2017 w rejonie Parku Żeromskiego w Nowej Hucie**

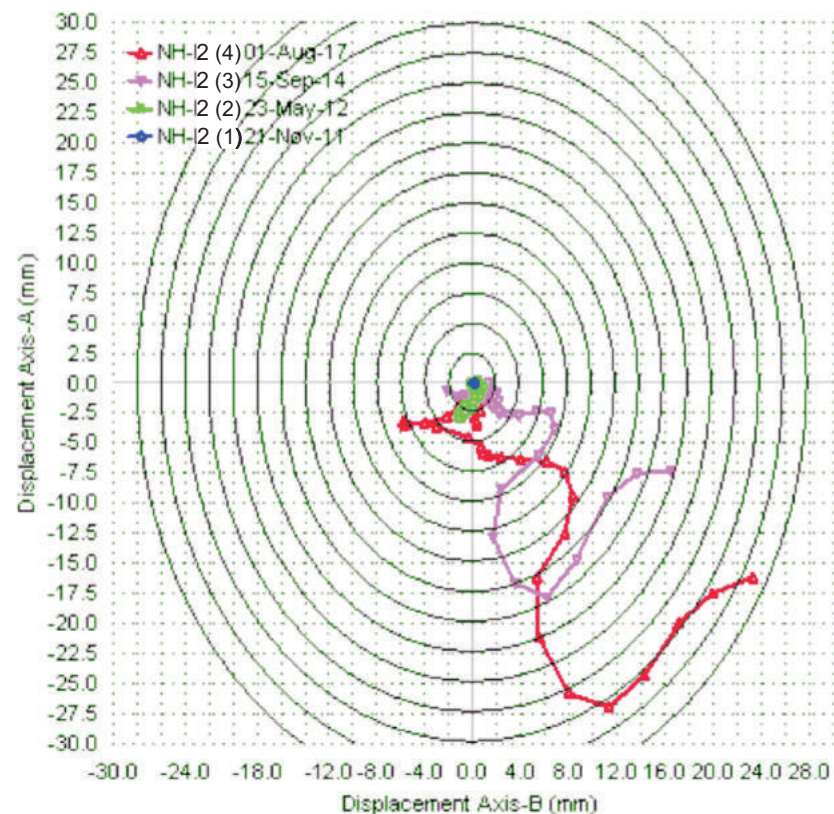
# INKLINOMETR I-2

Ostatni pomiar, umożliwiający odniesienie się do pomiaru zerowego, przeprowadzony został po 3-letniej przerwie w sierpniu 2017 r. Jego wyniki świadczą o stabilizacji kolumny inklinometru oraz skarpy, gdyż przyrosty w poszczególnych interwałach pomiarowych nie przekraczają wartości 1 mm, przy maksymalnym błędzie pomiarowym wynoszącym  $\pm 2,1$  mm.

POLAR PLOT - CUMULATIVE DISPLACEMENT

**Wyniki pomiarów w inklinometrze I-2 świadczą o stabilizacji kolumny inklinometru oraz części skarpy w jego okolicy.** Nie stwierdzono przemieszczeń większych od błędu pomiarowego. W związku z tym kolejną serię pomiarową zaleca się przeprowadzić po okresie około 3 lat lub w przypadku wystąpienia zniekształceń rejonu badań
