ROZBUDOWA I NADBUDOWA BUDYNKU  
NA POTRZEBY RODZINNEJ PLACÓWKI  
OPIEKUNICZO – WYCHOWAWCZEJ

UL. DESZCZOWA 5 KRAKÓW  
DZ. NR 73 OBR.37

### EKSPERTYZA KONSTRUKCYJNA

**URZĄD MIASTA KRAKOWA**  
**Wydział Architektury i Urbanistyki**  
**Ekspertyza techniczna budynku jednorodzinnego**  
dotycząca stanu technicznego i możliwości rozbudowy budynku przy ul. Deszczowej 5  
Krakowie przy ul. Deszczowej 5

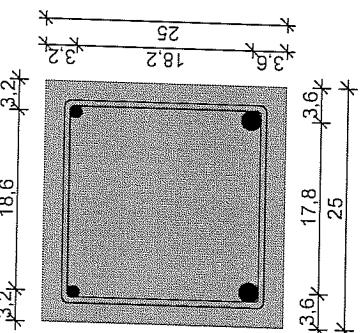
$b_w = 25,0 \text{ cm}$ ,  $h = 25,0 \text{ cm}$   
otulina zbrojenia  $c = 20 \text{ mm}$

Zginanie (metoda uproszczona):

Przekrój podwójnie zbrojony

Przyjęto góra **2φ12** o  $A_{s2} = 2,26 \text{ cm}^2$

Przyjęto dołem **2φ20** o  $A_{s1} = 6,28 \text{ cm}^2$  ( $\rho = 1,17\%$ )

Warunek nośności na zginanie  $M_{sd} = 20,52 \text{ kNm} < M_{Rd} = 21,73 \text{ kNm}$

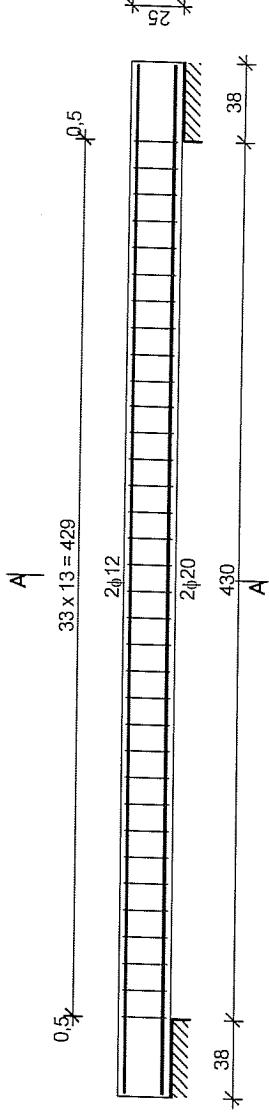
Propozycja zbrojenia:

Zbrojenie konstrukcyjne strzemiionami dwuczętnymi φ6 co 160 mm na całą długość belki

Nośność belki jest wystarczająca

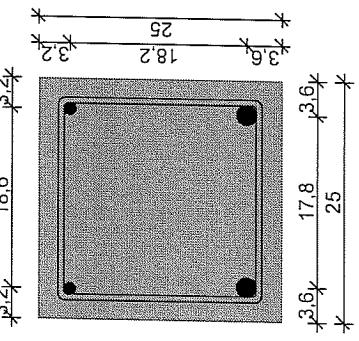
$b_w = 25,0 \text{ cm}, h = 25,0 \text{ cm}$   
otulina zbrojenia  $c = 20 \text{ mm}$

Przyjęto góra **2φ12** o  $A_{s2} = 2,26 \text{ cm}^2$

Przyjęto dołem **2φ20** o  $A_{s1} = 6,28 \text{ cm}^2$  ( $\rho = 1,17\%$ )

Wzórunki nośności na zginanie  $M_{\text{sd}} = 25,25 \text{ kNm} > M_{\text{Rd}} = 21,73 \text{ kNm}$

Nośność belki z uwagi na zginięcie i szerokość rozwarzania rys prostopadłych jest nie wystarczająca.

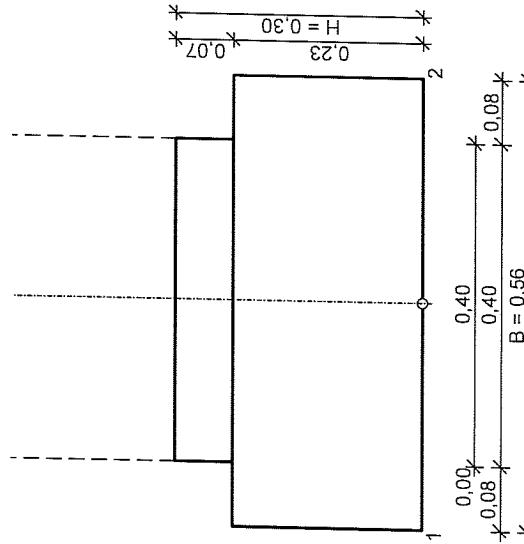
Typ: ława schodkowa  
Wymiary:

$B = 0,56 \text{ m}$     $H = 0,30 \text{ m}$     $w = 0,23 \text{ m}$   
 $B_g = 0,40 \text{ m}$     $B_t = 0,08 \text{ m}$   
 $B_s = 0,40 \text{ m}$     $e_B = 0,00 \text{ m}$

$D = 1,10 \text{ m}$     $D_{\min} = 0,30 \text{ m}$

Nośność istniejącego fundamentu jest wystarczająca.

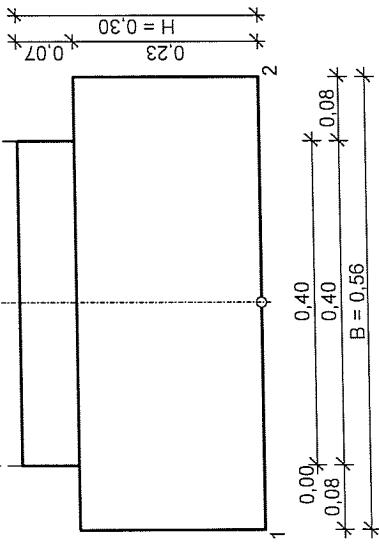
Typ: **ława schodkowa**

$B = 0,56$  m    $H = 0,30$  m    $w = 0,23$  m  
 $B_g = 0,40$  m    $B_t = 0,08$  m  
 $B_s = 0,40$  m    $e_B = 0,00$  m

$D = 1,10$  m    $D_{\min} = 0,30$  m

$N_r = 117,1 \text{ kN} > m \cdot Q_{fN} = 100,4 \text{ kN}$  (116,59%)

Nośność fundamentu przekroczena o 17%

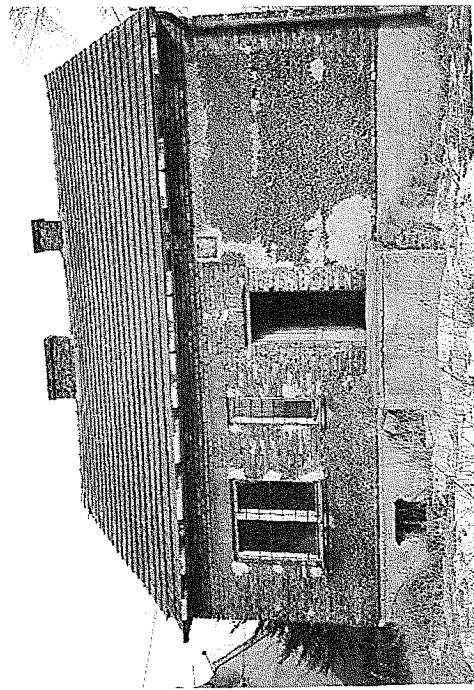
Ściany nośne budynku zewnętrzne z materiałów mieszanych cegła ceramiczna, pustaki żużlobetonowe. Grubość ściany zewnętrznej 38cm . Ściany nie otynkowane. Na skutek erozji atmosferycznej w ścianach od zewnątrz widoczne duże ubytki w wypełnieniu spoin. Ściany wewnętrzne ceramiczne gr.38cm otynkowane.

ELEVACJA ZACHODNIA

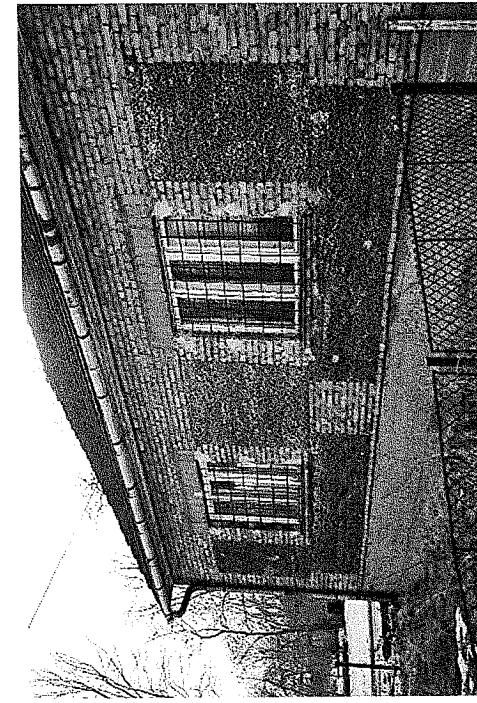
ELEVACJA WSCHODNIA

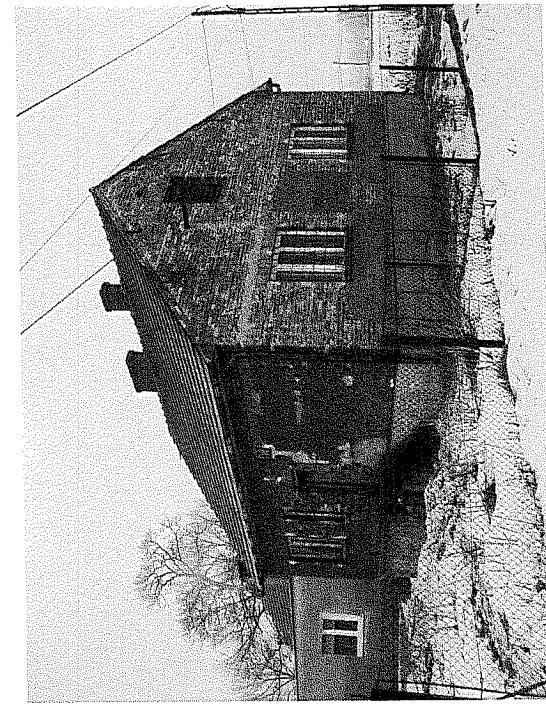
ELEVACJA POŁUDNIOWA

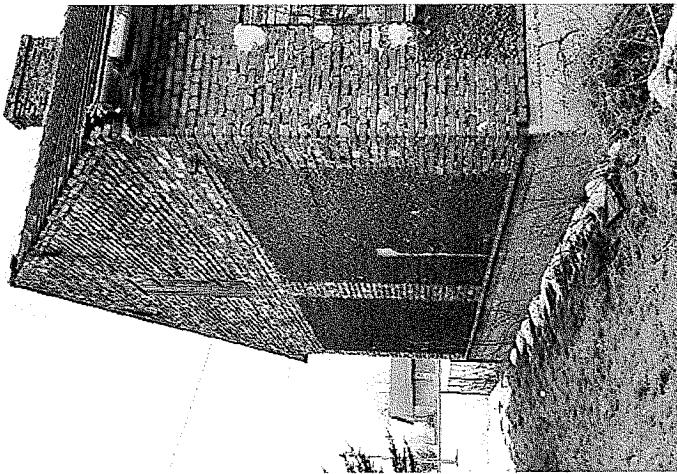
ELEWACJA POŁNOCNA

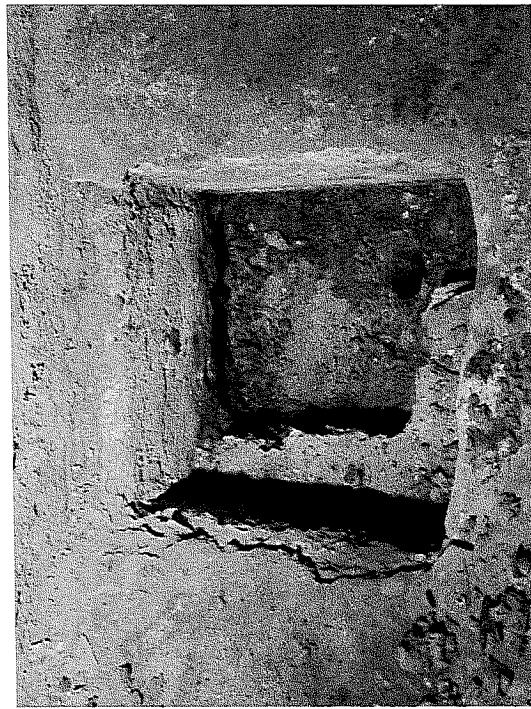
Budynek posadowiony jest bezpośrednio na gruntach nośnych za pośrednictwem betonowych law fundamentowych. Głębokość posadowienia ok. 1,10m ppt . Wysokość ławy fundamentowej 25cm . Odsadzka lawy 8cm –jączna szerokość ławy 40cm+2x8=56cm. Zagębienie fundamentu poniżej poziomu posadzki -30cm Nie stwierdzono w odkrywce fundamentowej wykonania warstwy chudego betonu i izolacji poziomej .

Stan techniczny fundamentów i ścian fundamentowych – ogólnie należy uznać jako dobry . Betonowe ściany noszą ślady drobnych lokalnych spękań o charakterze skurczowym nie mających jednak wpływu na bezpieczeństwo konstrukcji. Brak oznak nierównomiernego osiadania lub innej nieprawidłowej pracy fundamentów. W trakcie oględzin nie stwierdzono żadnej izolacji poziomej i pionowej fundamentów.

ODKRYWKÄ FUNDAMENTU PRZY ŚCIANIE  
ZACHODNIEJ

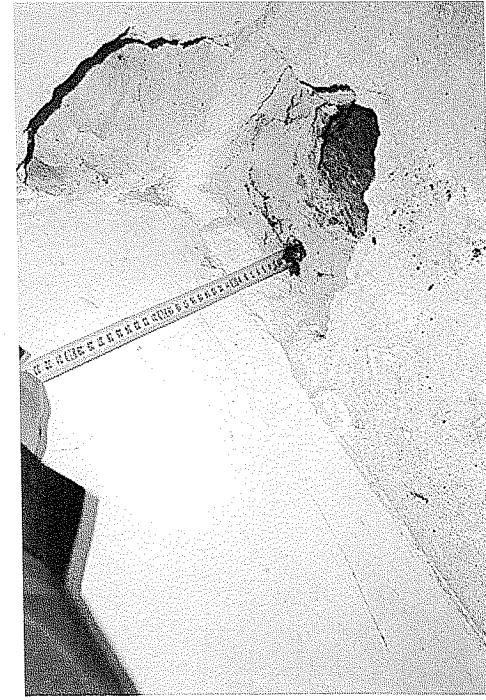
Istniejące posadzki w budynku są wykonane z desek drewnianych. Posadzki drewniane są mocno zniszczone i zawilgocone . Pod wpływem obciążenia ulegają nadmiernym odkształceniom . Na części podpiwniczenia poprzedni użytkownik usunął stare posadzki drewniane i wykonał posadzkę cementową o grubości ok.10cm w której częściami starał się ukryć fragmenty nowych instalacji wodociągowej lub c.o. Między nowo wykonanymi fragmentami i starą posadzką brak korelacji wysokościowej.

WARSTWY POSADZKI  
WYKONANE NA STROPIE NAD  
PIWNICĄ

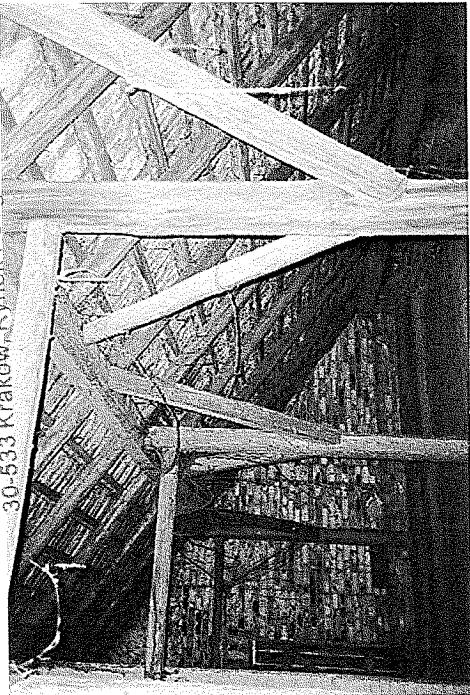
Budynek przykryty jest wieżba drewniana dwuspadową o konstrukcji płatwiowo-stołcowej. Kat nachylenia połaci 34° . Pokrycie dachu –dachówka cementowa ułożona bezpośrednio na łatach . W trakcie oględzin zinwentaryzowano przekroje elementów wieżby:

Wieżbę dachową wykonano z drewna niskiej jakości . Przekroje elementów drewnianych nieregularne , zaokrąglone , o dużej ilości sęków, spękań . Drewno nosi ślady częstego zawilgocenia wywołanego nieszczelnością pokrycia dachowego ślady korozji biologicznej. Nie zauważono na elementach więźby grzybów korodujących lub niszczących, jedynie grzyby typu pleśniowego i sinizny. W trakcie oględzin zauważono ślady zniszczenia drewna spowodowane żerowaniem szkodników naprawdopodobniej spuszczeli

WIĘŹBA DACHOWA

7.11 Stan wieżby dachowej pod względem pracy statycznej statyczny jest zadawalający . Jednak z uwagi na śladły obecności szkodników (najprawdopodobniej spuszczeli ) i postępująca korozje biologiczna – należy określić jako zły i wymagający pilnego remontu. Z uwagi na projektowaną rozbudowę i funkcje poddasza istniejącą wieżę dachową należy rozebrać. Nie zaleca się wykorzystywać drewna z rozbiórki do wykonania nowej z uwagi na pozakasowy charakter drewna i obecność w nim szkodników . Drewno z rozbiórki może być wykorzystane jako materiał opałowy.

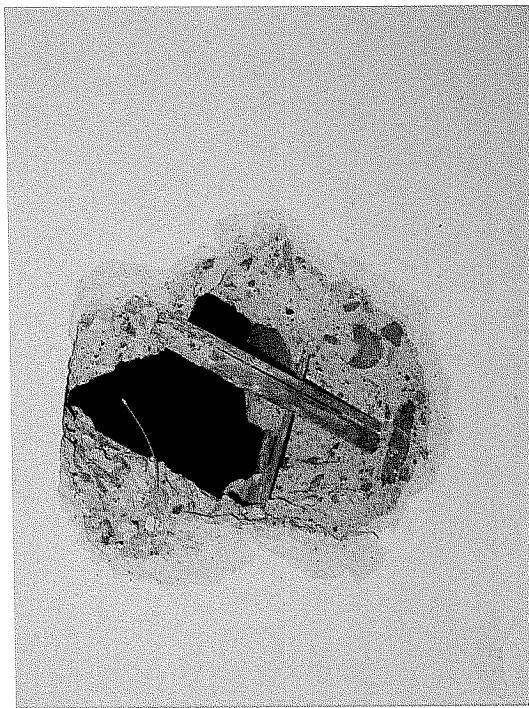
Strop żelbetowy płytowo-bielkowy. Grubość płyty stropowej 12cm. Wysokość całkowita belki 24cm . Belki dołem zlicowane z płytą stropową . Rozstaw belek ok.225cm osiowo. Długość belek 430cm w świetle podpór. W stropie nad parterem wykonano odkrywkę w celu określenia nośności stropu i ew. wykorzystania jako stropu poddasza. W trakcie oględzin odkrywki stwierdzono: zbrojenie płyty stropowej prętami φ8 co 10cm gładkimi ze stali A-0 ; zbrojenie rozdzielcze φ6 w rozstawie 20-

ODKRYWKĄ STROPU NAD  
PARTEREM - WIDOK OD DOLU

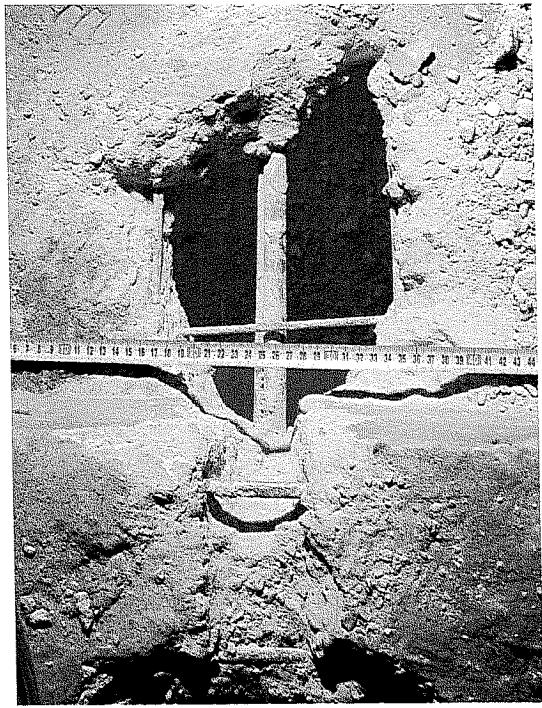
ODKRYWKĄ STROPU NAD  
PARTEREM – WIDOK OD GÓRY
