**PROGRAM KONSERWATORSKI
DOTYCZĄCY PRAC WYKOŃCZENIOWYCH
- CZĘŚCIOWA KONSERWACJA TECHNICZNA I ESTETYCZNA
NA ELEWACJACH BUDYNKÓW: „H”, „J”, „F”, „E”
NALEŻĄCYCH DO MUZEUM INŻYNIERII MIEJSKIEJ W KRAKOWIE
PRZY UL ŚW. WAWRZYŃCA 15**

Opracował: mgr M. Chojkowski, Kraków, wrzesień 2008, aktualizacja: maj 2009

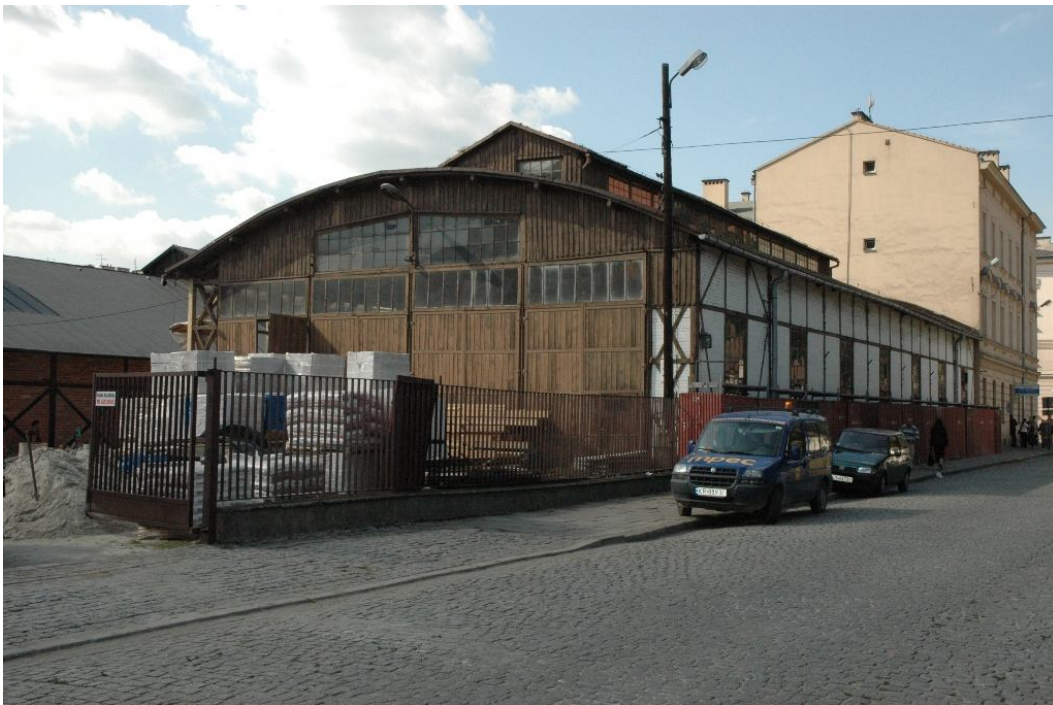
fot 2. Muzeum Inżynierii Miejskiej w Krakowie ul. św. Wawrzyńca 15 w Krakowie.
Hala E – ściana południowa. Stan przed konserwacją.

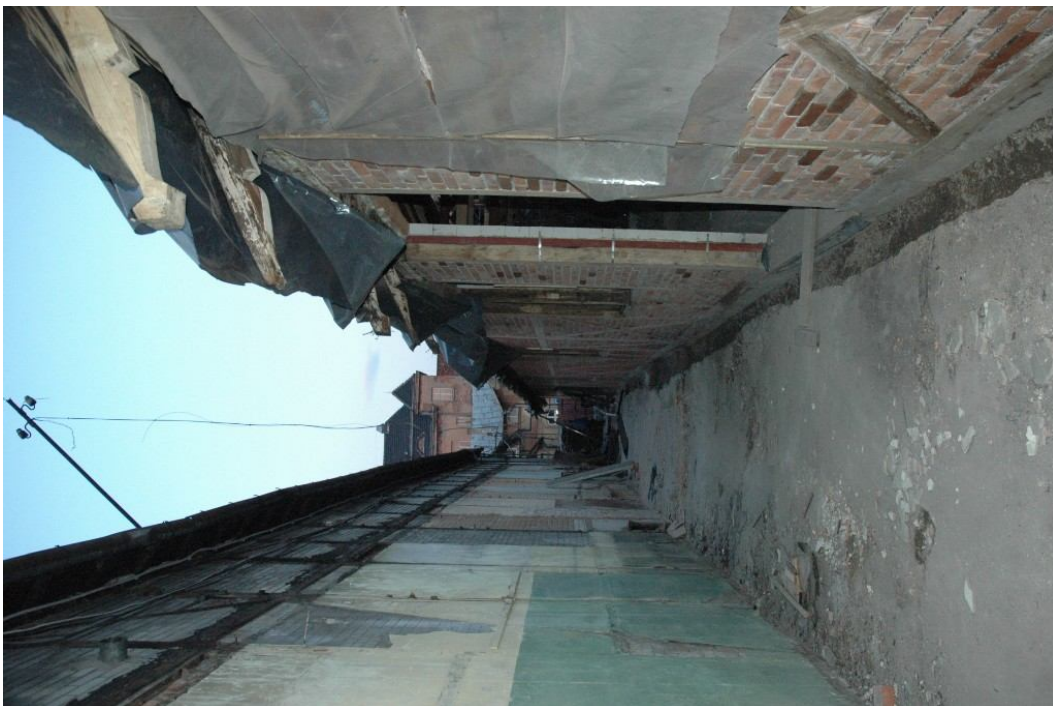
fot 3. Muzeum Inżynierii Miejskiej w Krakowie ul. św. Wawrzyńca 15 w Krakowie.
Hala F – elewacja północna. Stan przed konserwacją.

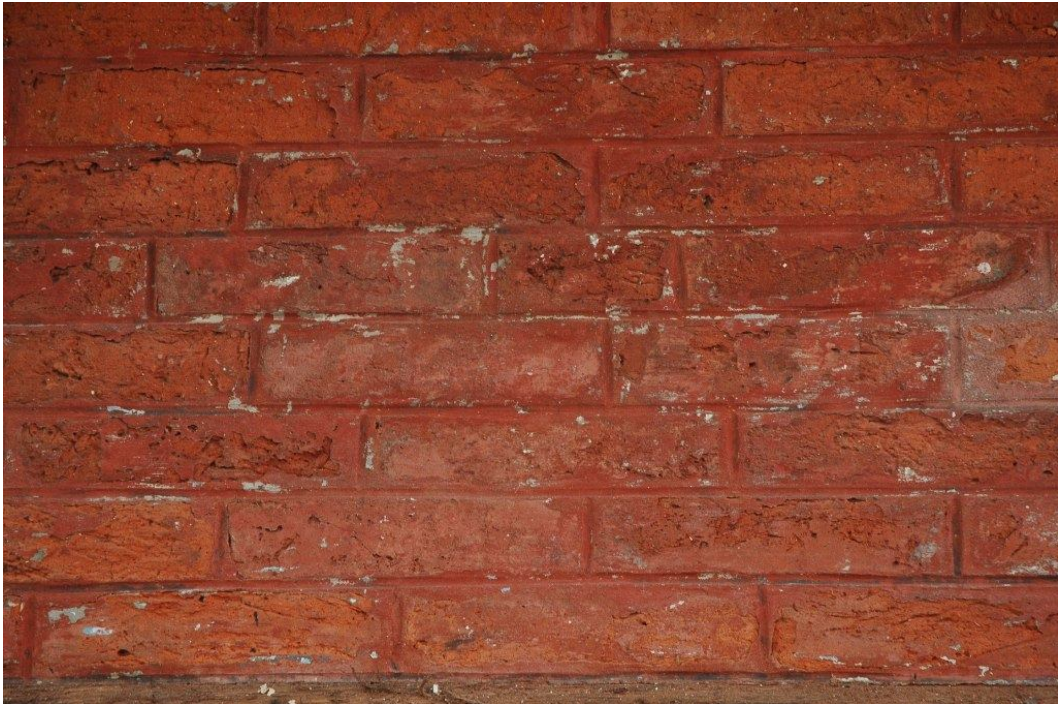
Fot4. Muzeum Inżynierii Miejskiej w Krakowie ul. św. Wawrzyńca 15 w Krakowie.
Hale E i F – elewacje północna i południowa. Stan przed konserwacją.

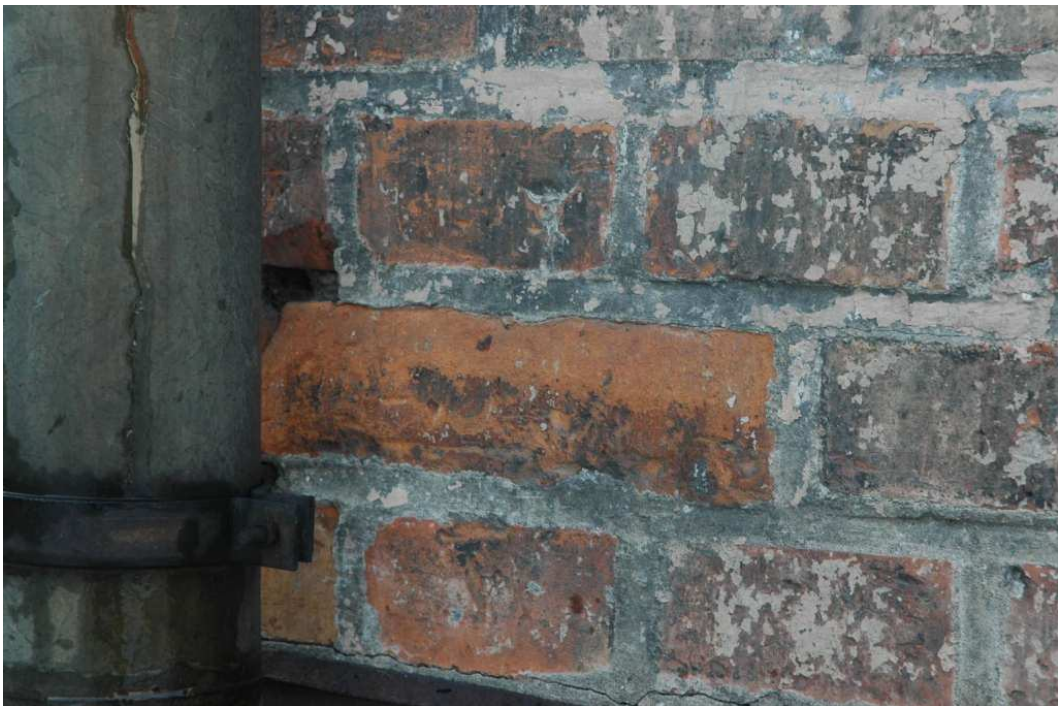
fot 5. Muzeum Inżynierii Miejskiej w Krakowie ul. św. Wawrzyńca 15 w Krakowie.
Hala E – fragment wątku. Stan przed konserwacją.

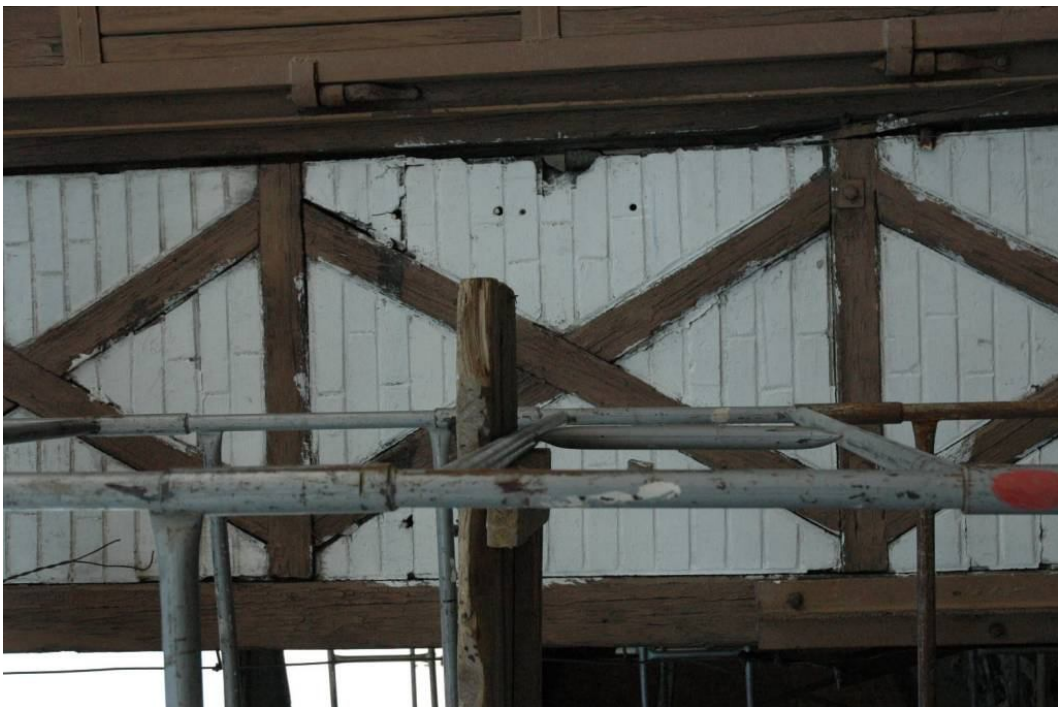
Fot7. Muzeum Inżynierii Miejskiej w Krakowie ul. św. Wawrzyńca 15 w Krakowie.
Hala E – fragment wątku. Stan przed konserwacją.

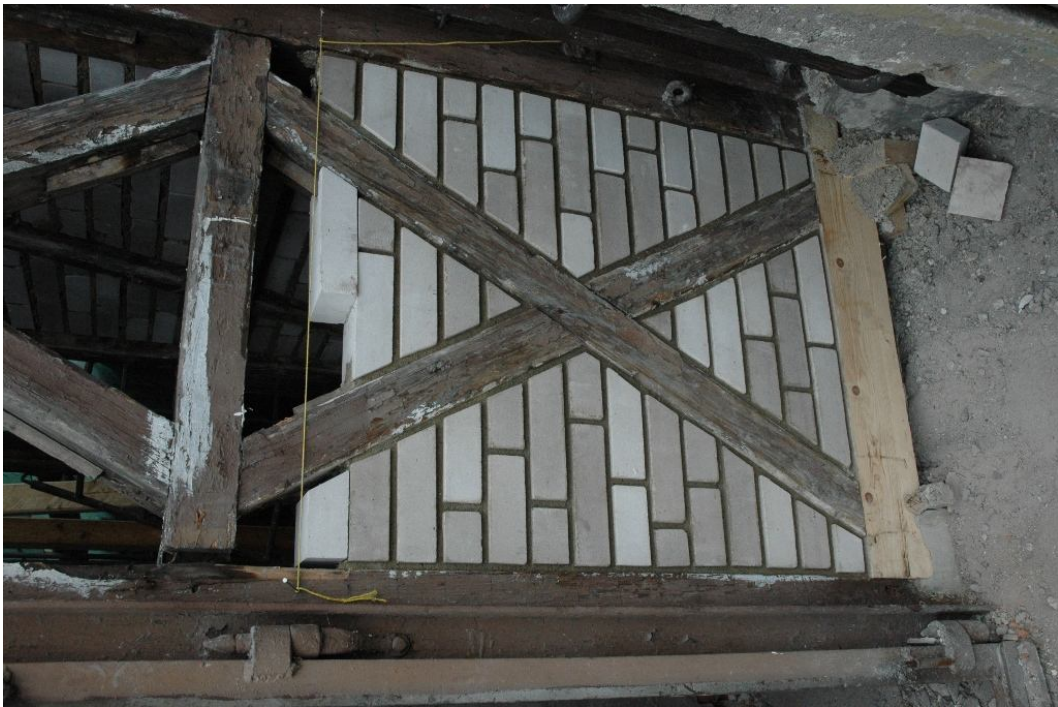
fot 8. Muzeum Inżynierii Miejskiej w Krakowie ul. św. Wawrzyńca 15 w Krakowie.
Hala F fragment wątku. Stan przed konserwacją.

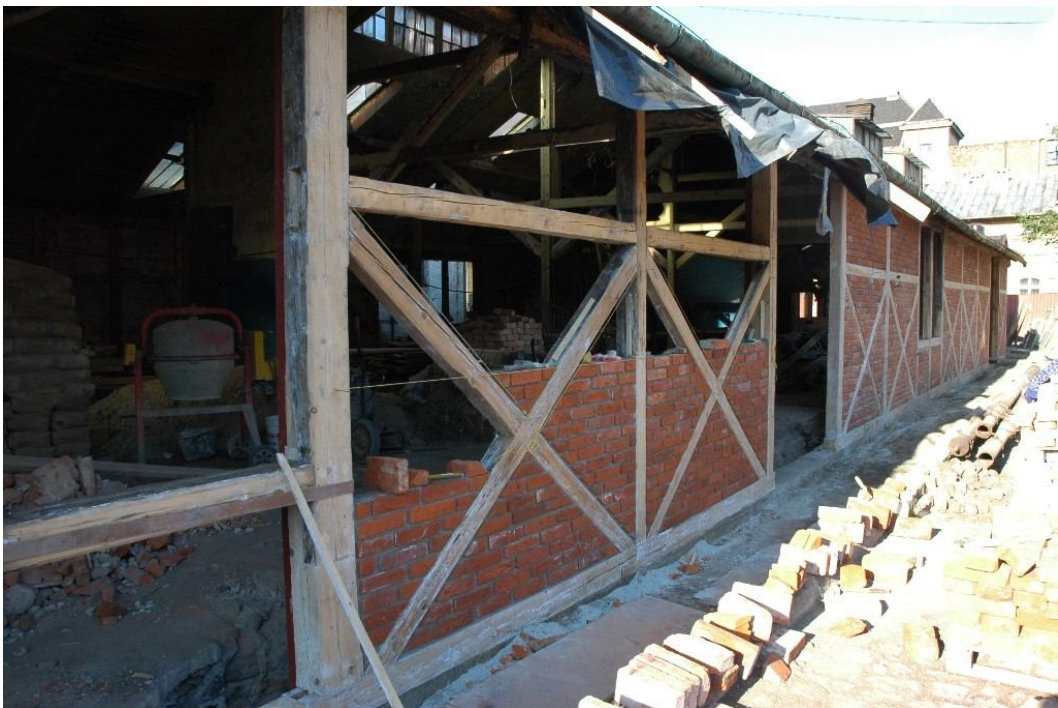
fot 9. Muzeum Inżynierii Miejskiej w Krakowie ul. św. Wawrzyńca 15 w Krakowie.
Hala E – przybudówka. Rekonstrukcja wątku ceglano.

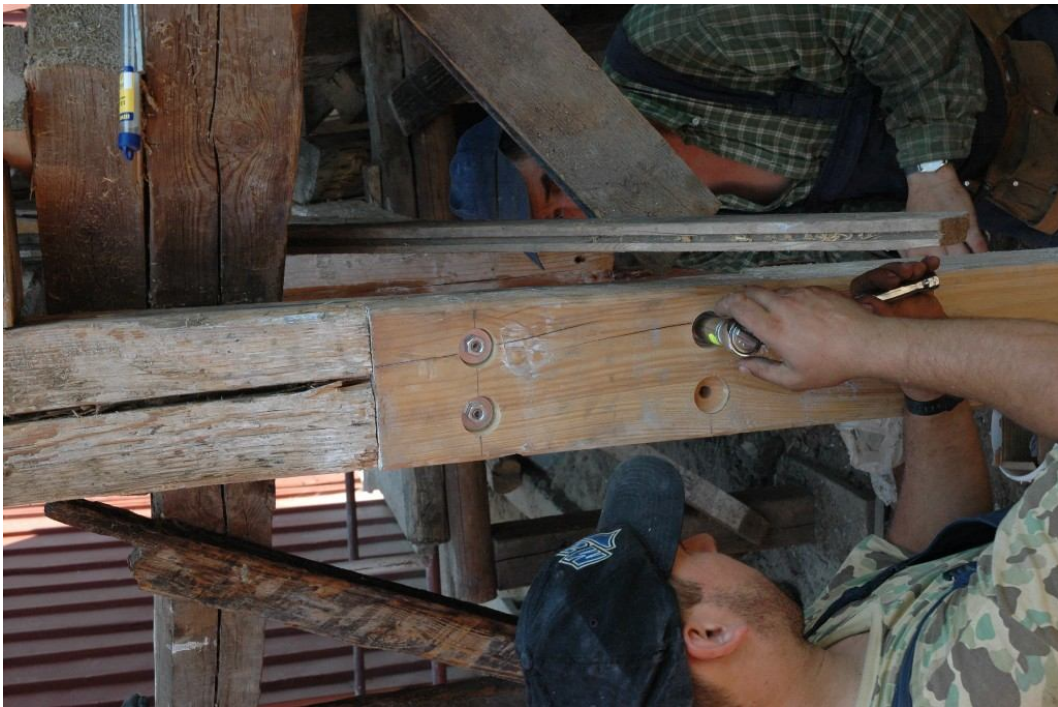
fot 12. Muzeum Inżynierii Miejskiej w Krakowie ul. św. Wawrzyńca 15 w Krakowie.
Hala F. Stan konstrukcji drewnianej przed konserwacją.

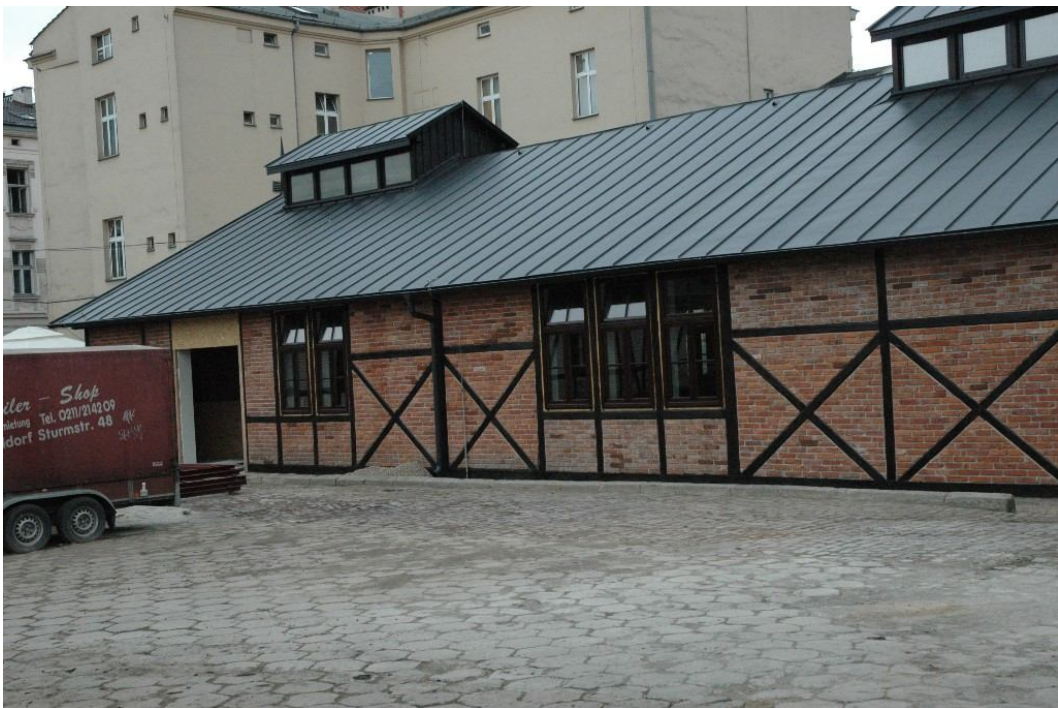
fot 13. Muzeum Inżynierii Miejskiej w Krakowie ul. św. Wawrzyńca 15 w Krakowie.
Hala E . Montaż wymienionego fragmentu konstrukcji drewnianej.

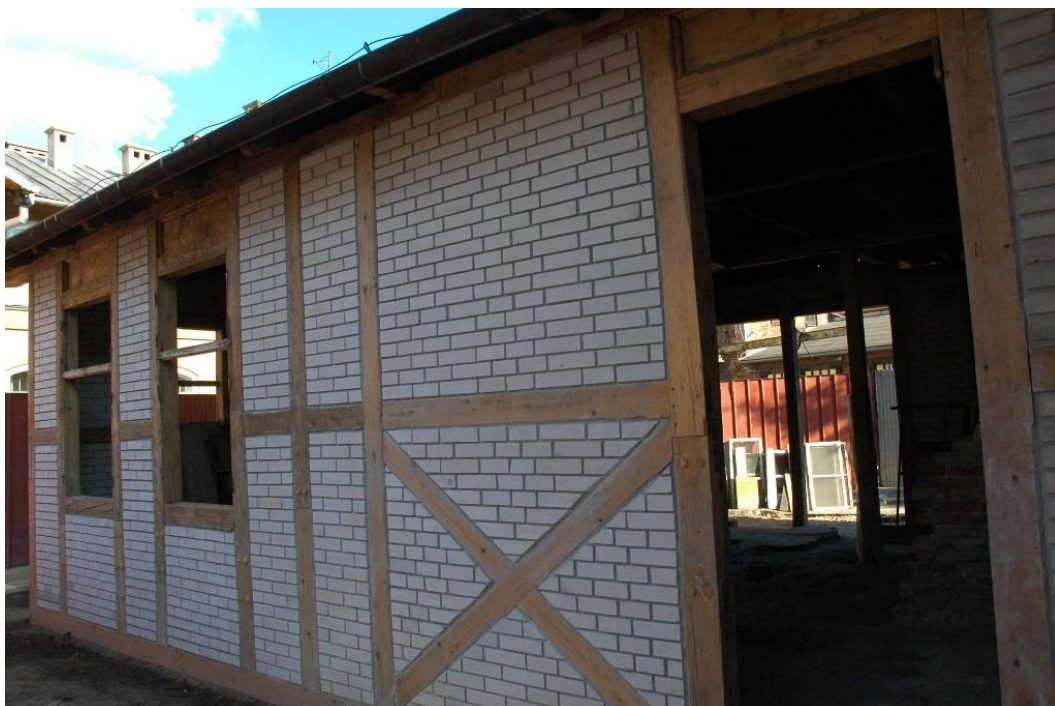
fot 14. Muzeum Inżynierii Miejskiej w Krakowie ul. św. Wawrzyńca 15 w Krakowie.
Hala E. Stan po zrekonstruowaniu wątku ceglanego w strukturze muru.

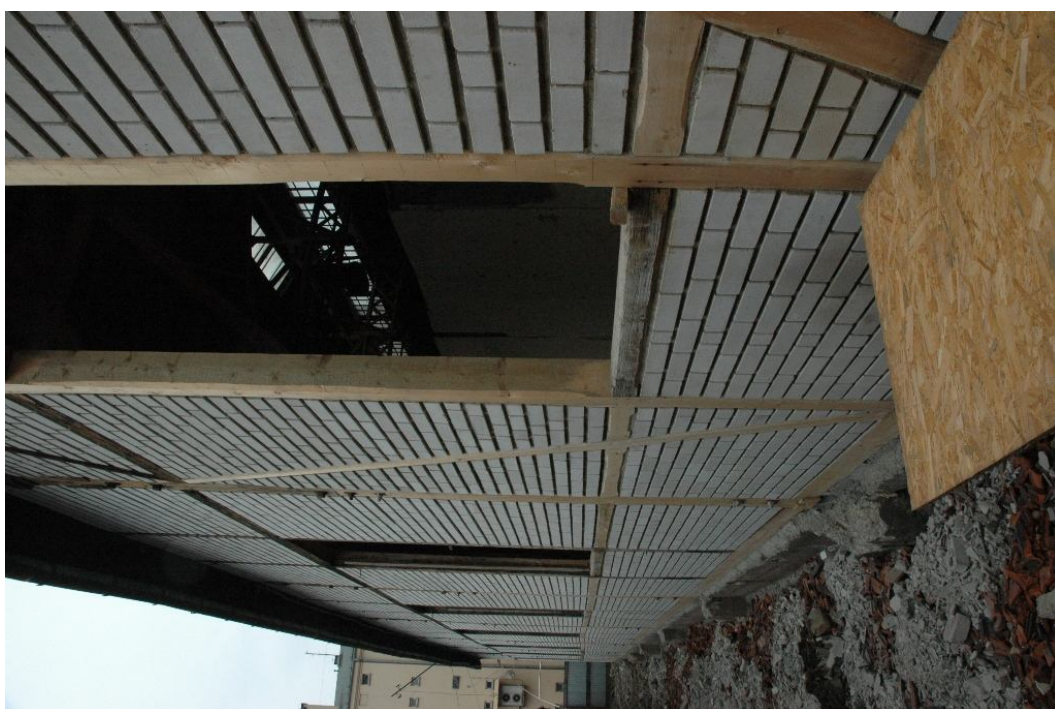
fot 15. Muzeum Inżynierii Miejskiej w Krakowie ul. św. Wawrzyńca 15 w Krakowie.
Hala E – przybudówka. Stan po zrekonstruowaniu wątku ceglanego w strukturze muru.

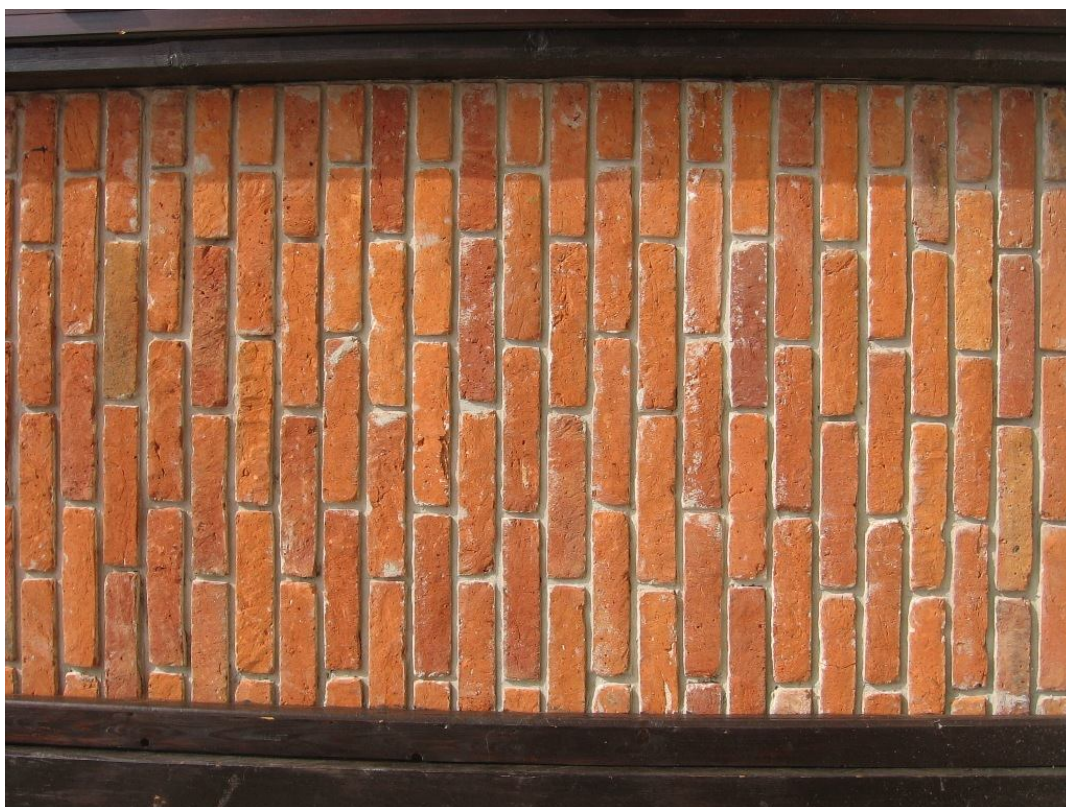
fot 16. Muzeum Inżynierii Miejskiej w Krakowie ul. św. Wawrzyńca 15 w Krakowie.
Hala F. Stan po zrekonstruowaniu wątku ceglanego w strukturze muru.

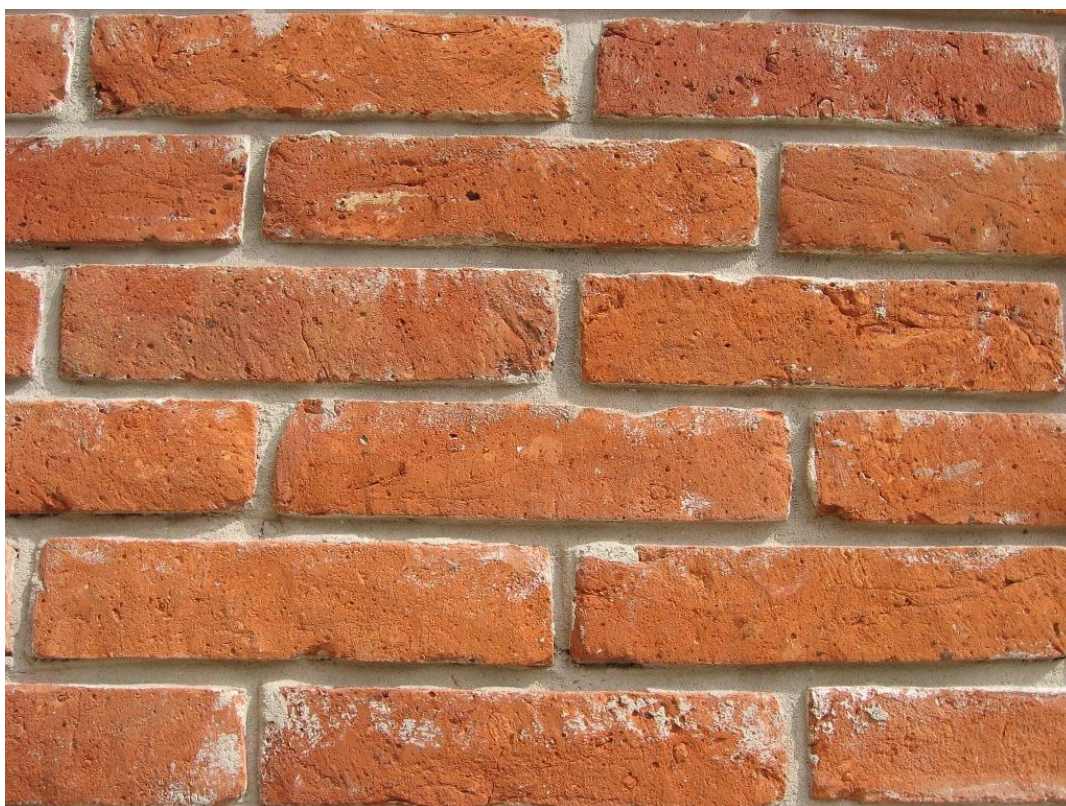
fot 17. Muzeum Inżynierii Miejskiej w Krakowie ul. św. Wawrzyńca 15 w Krakowie
Hala E. Fragment wątku – stan obecny.

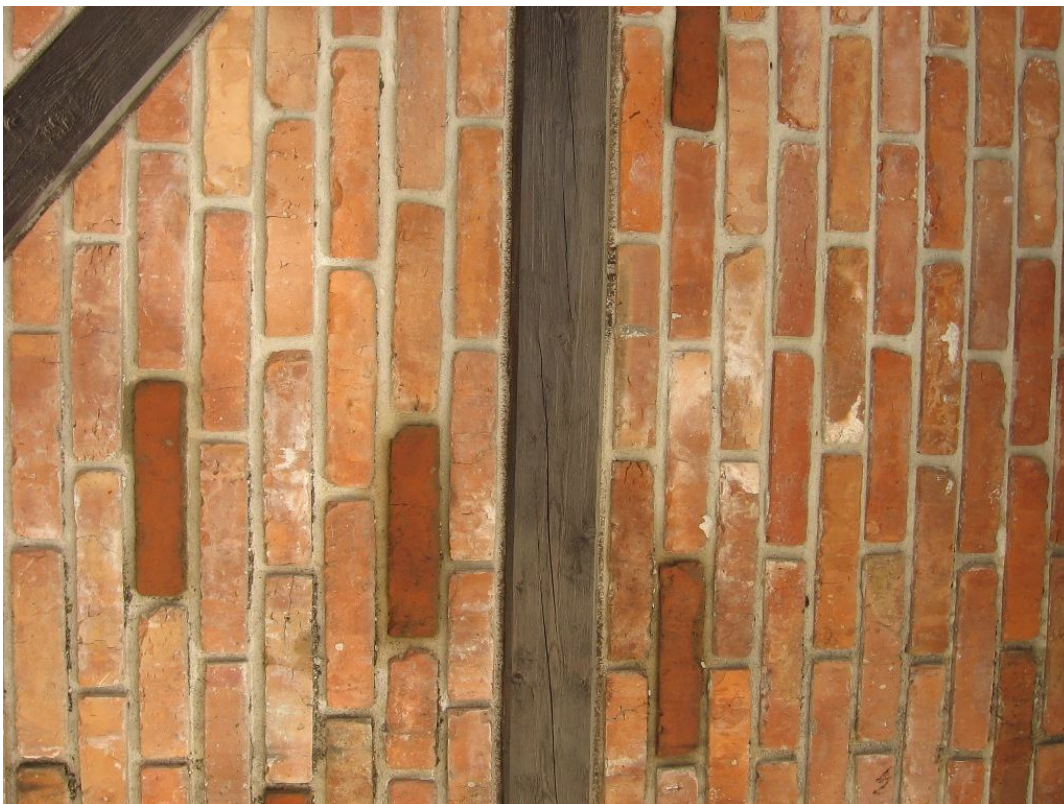
fot 18. Muzeum Inżynierii Miejskiej w Krakowie ul. św. Wawrzyńca 15 w Krakowie
Hala E. Fragment wątku – stan obecny.

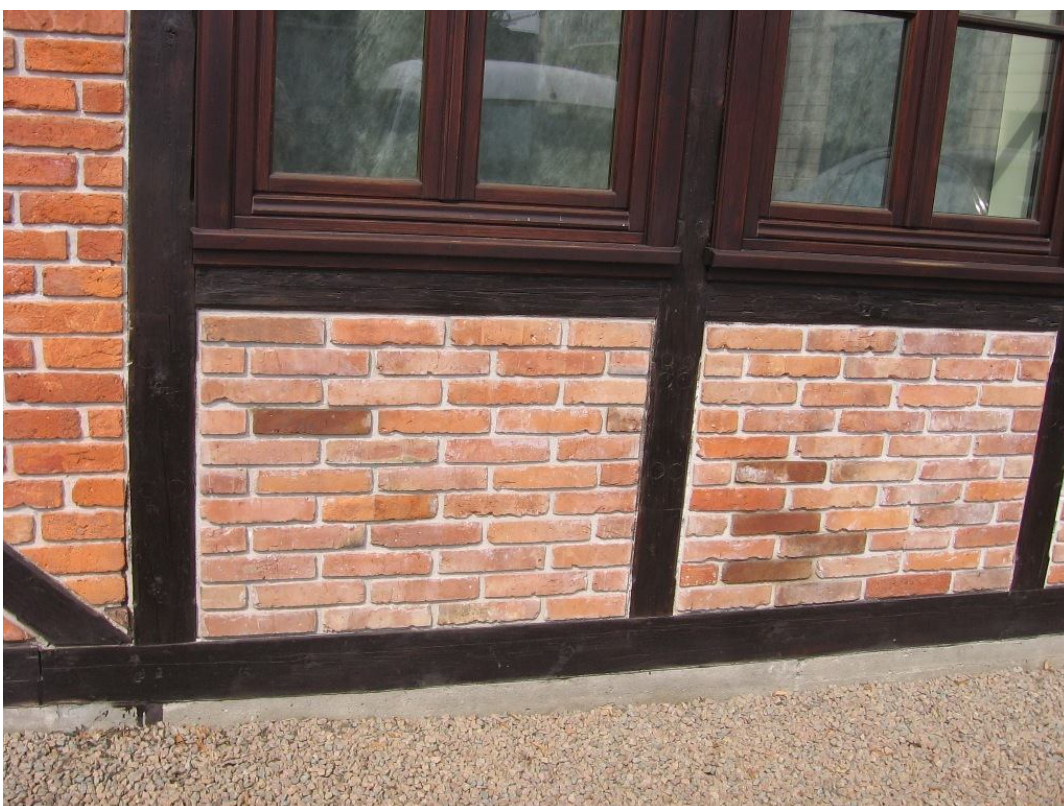
fot 19. Muzeum Inżynierii Miejskiej w Krakowie ul. św. Wawrzyńca 15 w Krakowie
Hala E. Fragment wątku – stan obecny.

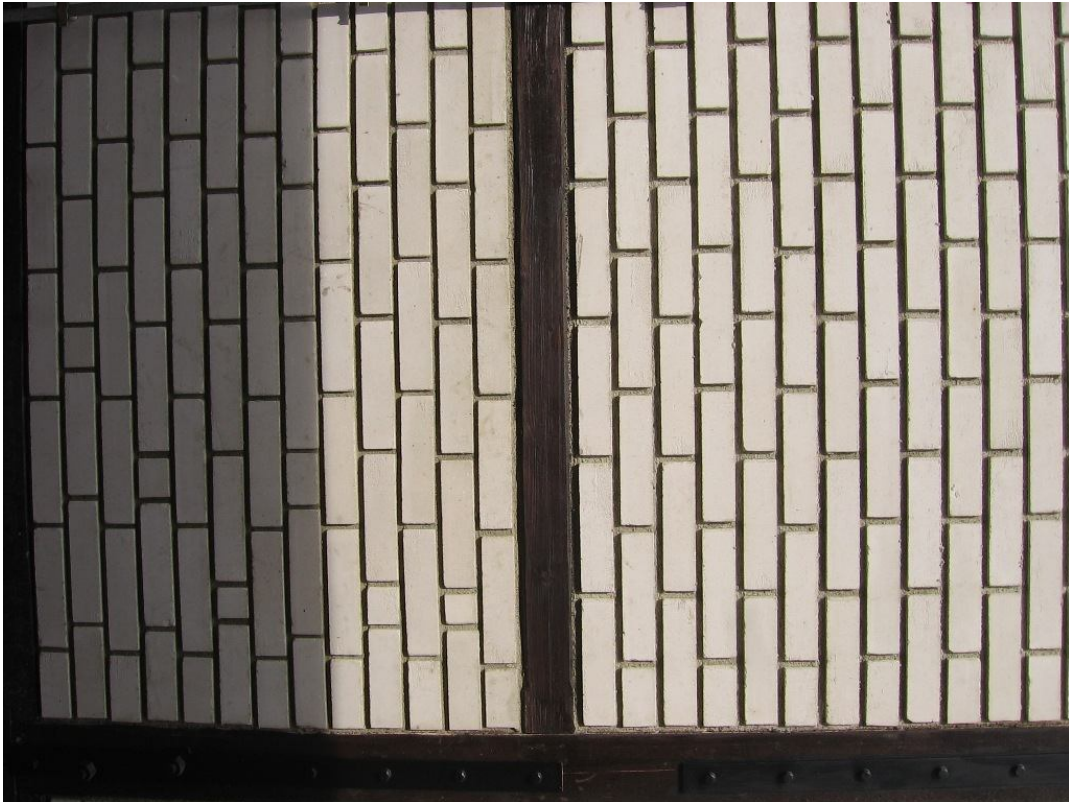
fot 21. Muzeum Inżynierii Miejskiej w Krakowie ul. św. Wawrzyńca 15 w Krakowie.
Hala F. Partia przyziemia – stan obecny.

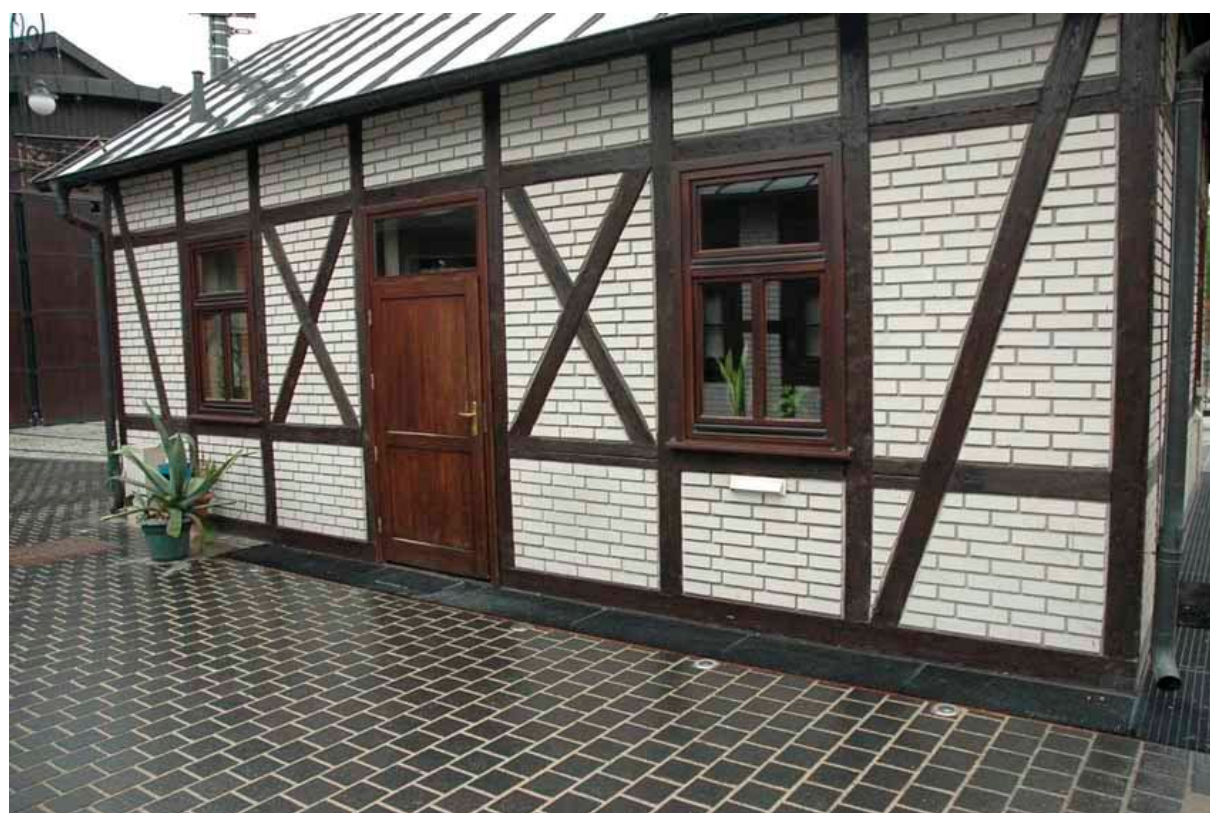
fot 27. Muzeum Inżynierii Miejskiej w Krakowie ul. św. Wawrzyńca 15 w Krakowie.
Budynek H. Obecny stan stolarki – fragment stolarki okna.
