## Protokół

Ze spotkania – wizji lokalnej przeprowadzonej w lokalu mieszkalnym przy ul. Rydla 17/37 w sprawie sprawdzenia poprawności wykonania remontu mieszkania wykonanego w okresie od 15.06.2010 r. do 30.07.2010 r.- protokół końcowy odbioru prac z dnia 17.08.2010 r. Sprawdzenia dokonana według stanu na dzień 06.12.2011 r. w oparciu o kosztorys powykonawczy.

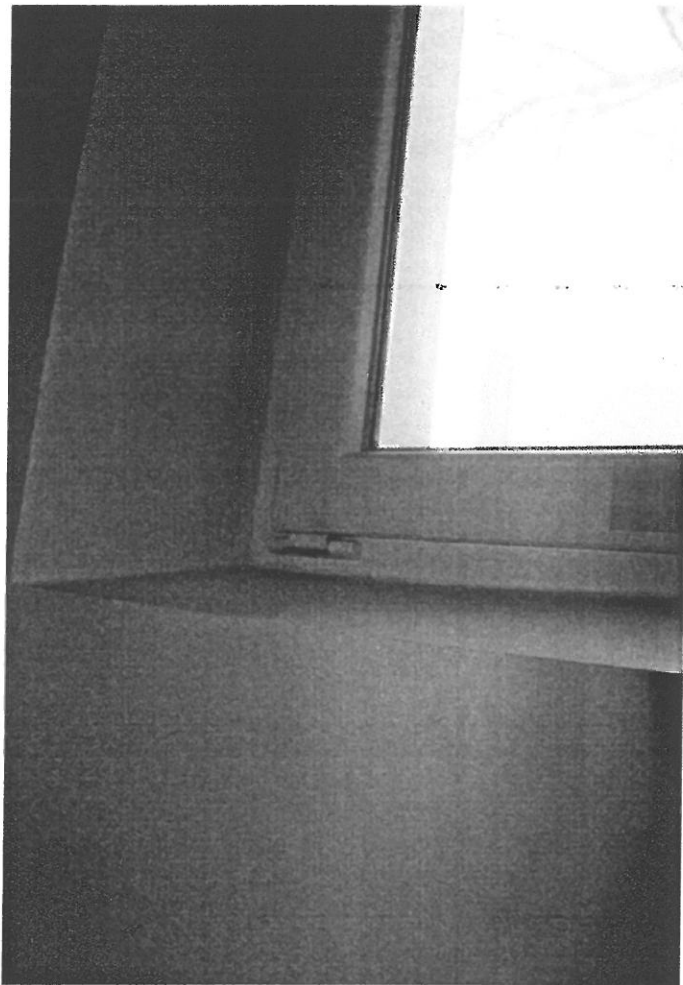
1. Wymiana okien zespolonych na okna rozwierane i uchylno-rozwierane dwudzielne z PCV z zamontowaniem nawietrzników okiennych – stwierdzono w 1 jednym w 3 okien uszkodzenie plastikowej osłony zawiasu (zdjęcie nr 1,2,3,5).

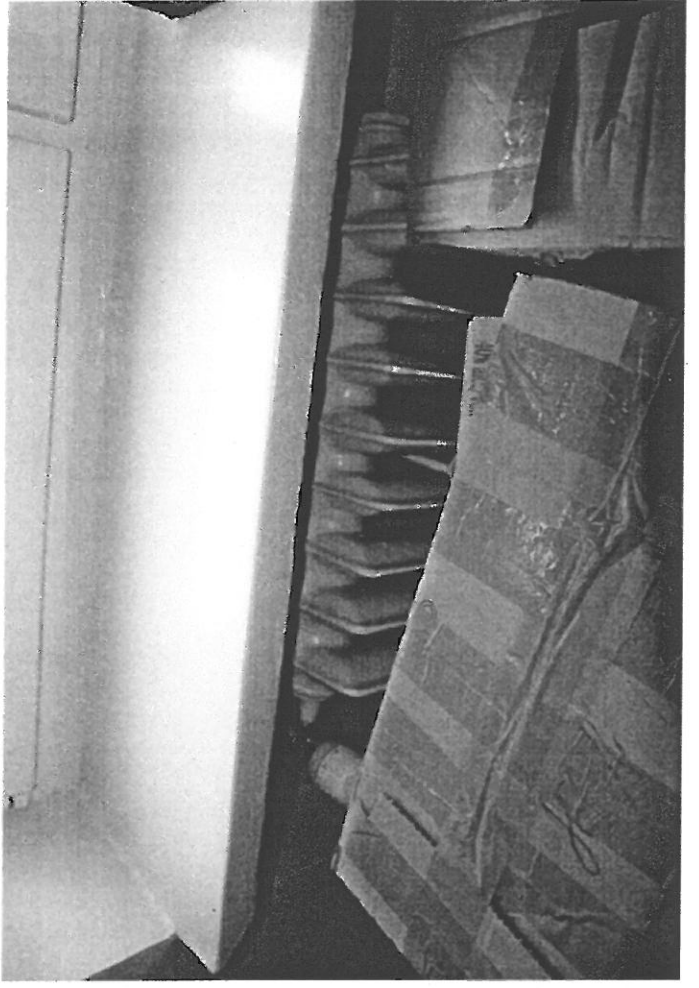
6

2. Dwukrotne malowanie farbą olejną grzejników radiatorowych – grzejniki pomalowane farbą nie stwierdzono ubytków w warstwie farby (zdjęcie nr 6, 7, 8, 9, 10).

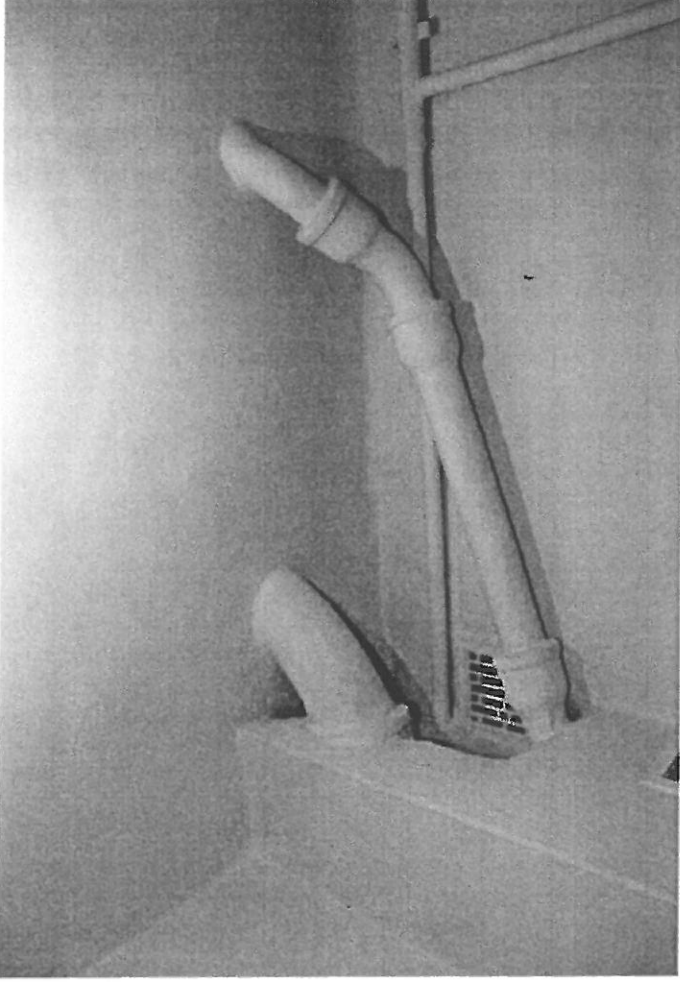
16

3. Dwukrotne malowanie rur wodociagowych i gazowych – jedynie rura do piecyka nosi znamiona jednokrotnego pomalowania, innych nieprawidłowości brak (zdjęcie nr 11, 12, 13, 14, 16, 18).

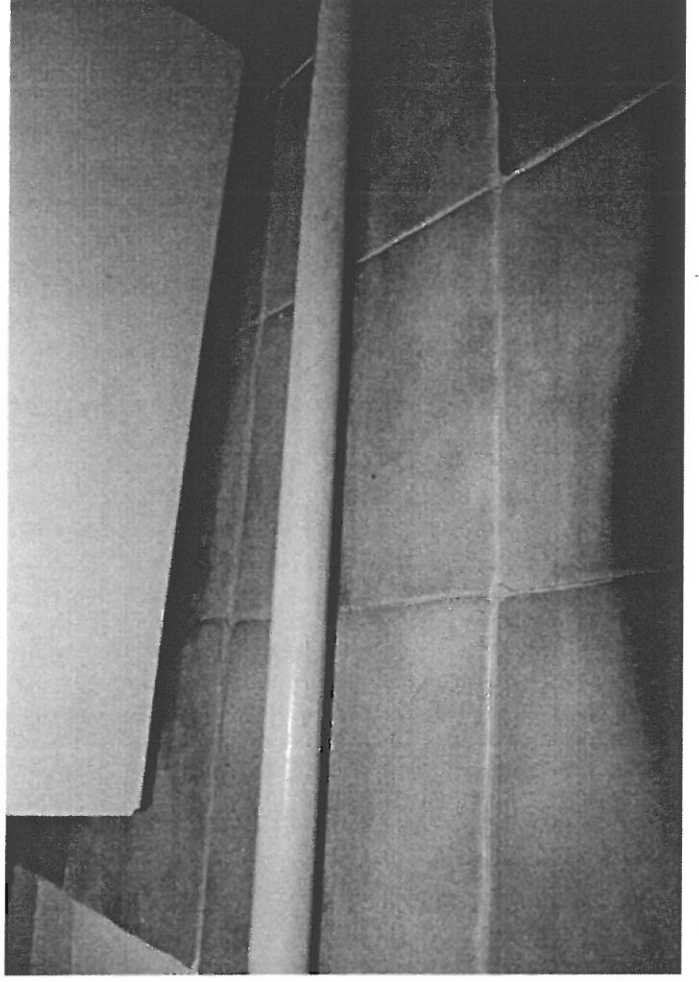
15

4. Dwukrotne malowanie rur kanalizacyjnych – rury kanalizacyjne żeliwne wymalowane (zdjęcie nr 15, 17, 20).

6.Obsadzanie krtek wentylacyjnych w ścianach z cegieł –stwierdzono obecność 3 krtek wentylacyjnych wykonanych z plastiku (zdjęcie nr 15, 17, 18, 19).

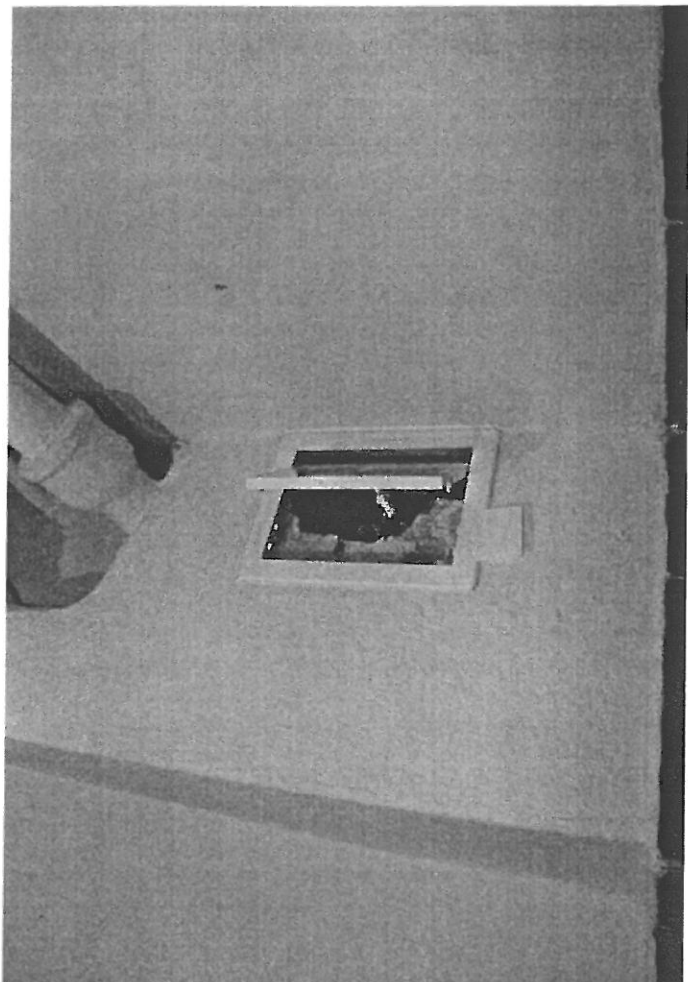
20

7.Obsadzenie drzwiczek rewizyjnych od zaworów wodnych (w pomieszczeniu łazienki) –zamontowanie drzwiczki otwierają i zamykają się prawidłowo, dając dostęp do znajdującego się tam zaworu (zdjęcie nr 20, 21, 22).

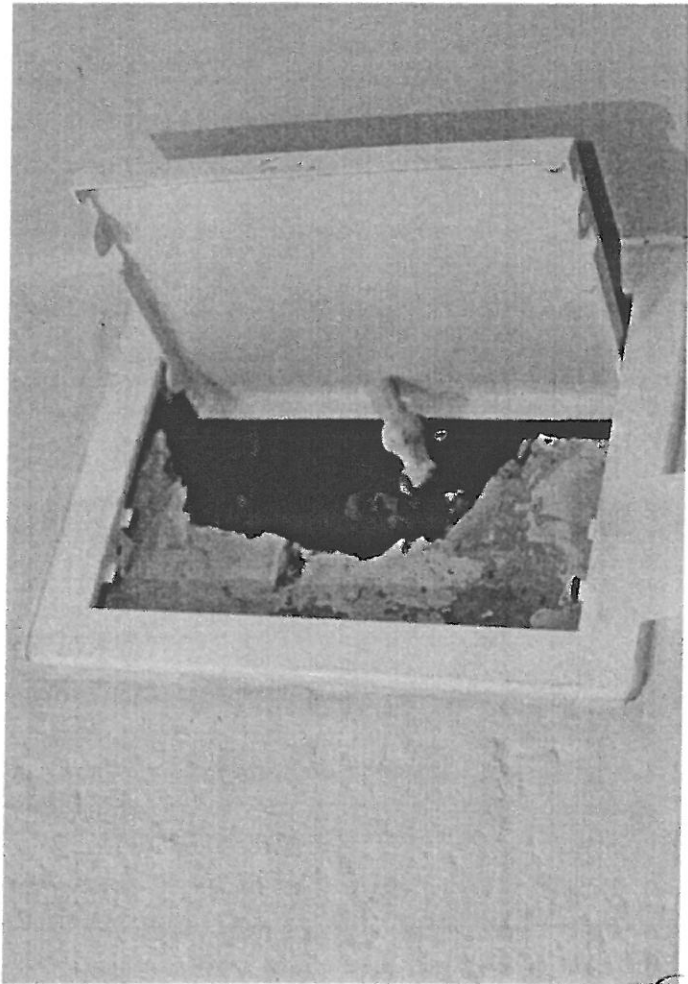
22

5. Wykucie krutek wentylacyjnych, drzwiczek – brak uwag (zdjęcie nr 21, 22).

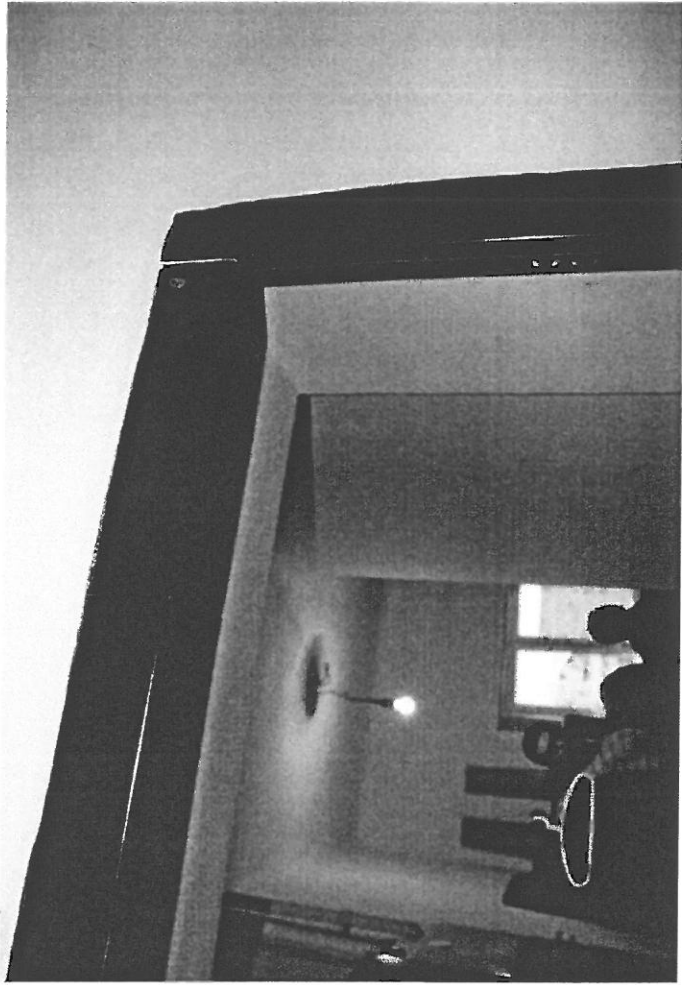
24

11 Ościeżnice drzwiowe stalowe dwukrotnie malowane na budowie – stwierdzono nieliczne zarysowana (zdjęcie nr 24, 25, 26, 27, 29, 30).

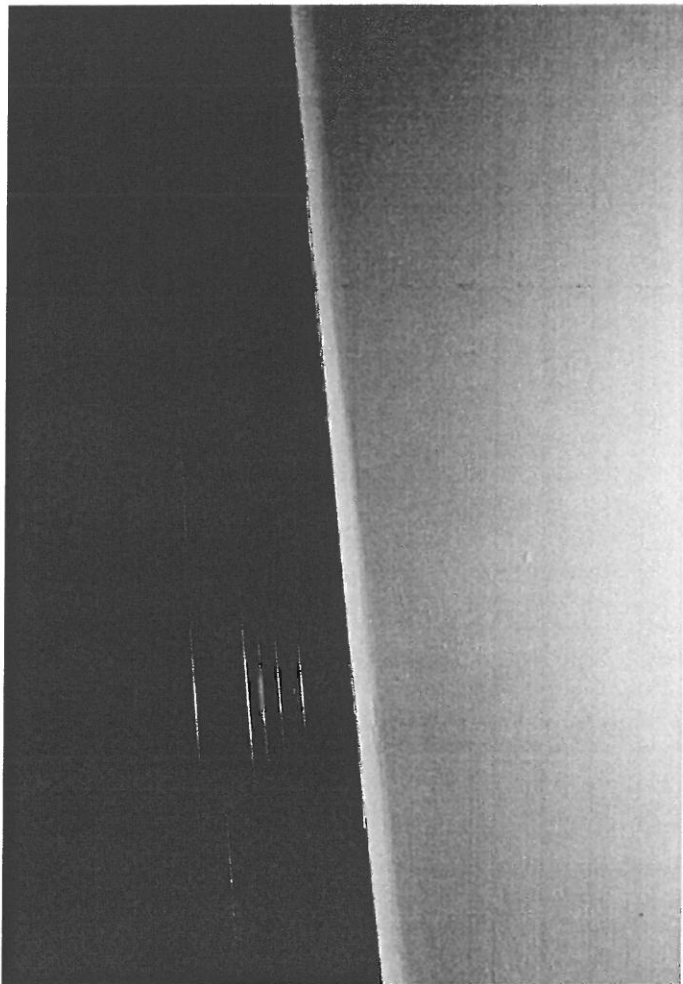
30

13.Wykonanie tynków zwykłych wewnętrznych kat. III z zaprawy cementowo – wapiennej na ościeżnicach drzwi wejściowych –stwierdzono obecność tynków na ościeżnicach drzwi wejściowych i okien (zdjęcie nr 23, 27, 29, 30, 34, 35).

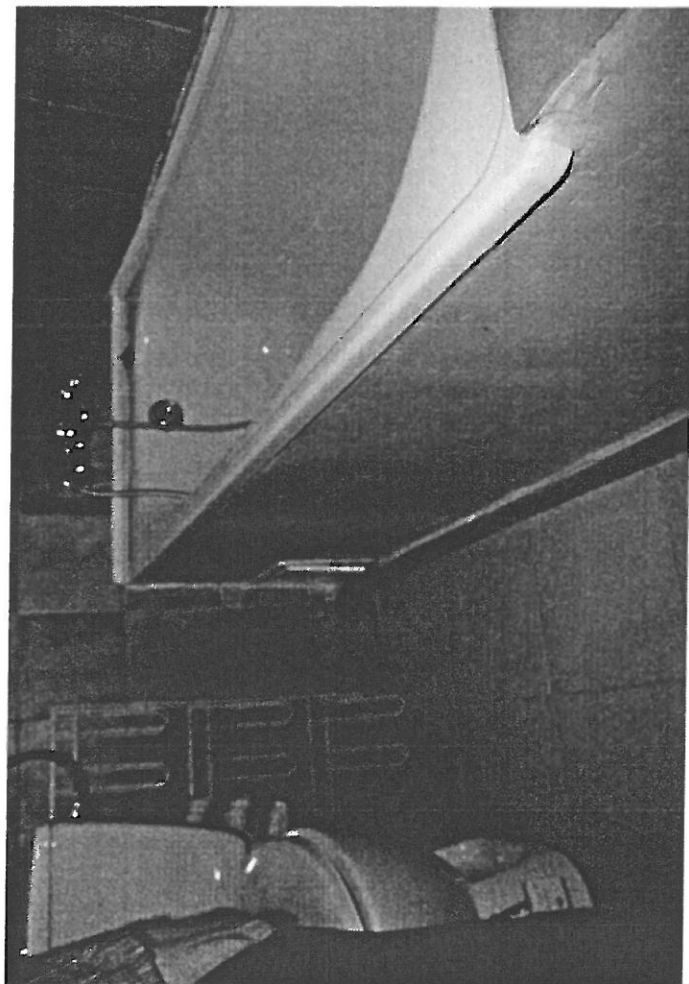
38

19.Ościeżnice drewniane zewnętrzne zwykłe dwukrotnie malowane na budowie -P.A. Ościeżnice drewniane fabrycznie wykończone (opis wg Kosztorysu)/ –stwierdzono szczelinę we wszystkich ościeżnicach około 1 mm na łączeniach, niestaranne wykonanie (zdjęcie nr 34, 35, 36, 37, 38, 39, 40).

20.Skrzydła drzwiowe płytowe wewnętrzne, wejściowe szklone jednodelne – stwierdzono punktowe uszkodzenie drzwi łazienkowych (zdjęcie nr 38, 39, 50).

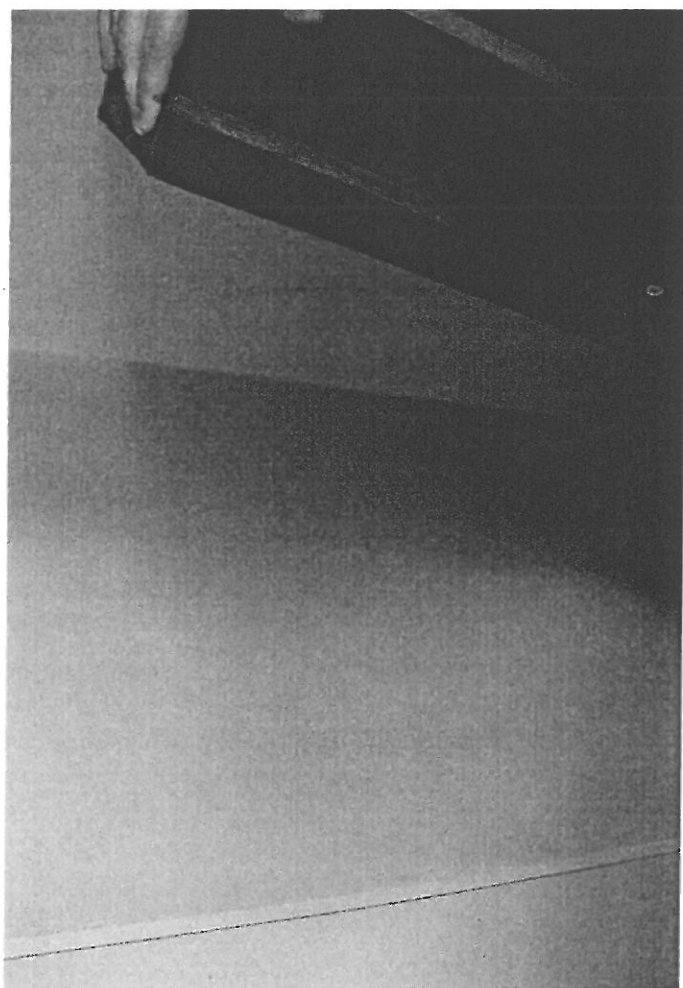
46

24.Przecieranie istniejących tynków wewnętrznych /z zeskrobianiem farby lub zdzieraniem tapet na stropach, biegach i spocznikach/ na stropach (sufitach) – niedokładne wykonanie. w dniu 14.12.2010 r. ZBK wystawił notę księgową Nr 70/XII/10 i obciążył Wykonawcę z kosztów pozycji kosztorysu „przetarcie tynków i malowanie” o 20% (zdjęcie nr 45, 46, 47, 48, 49).

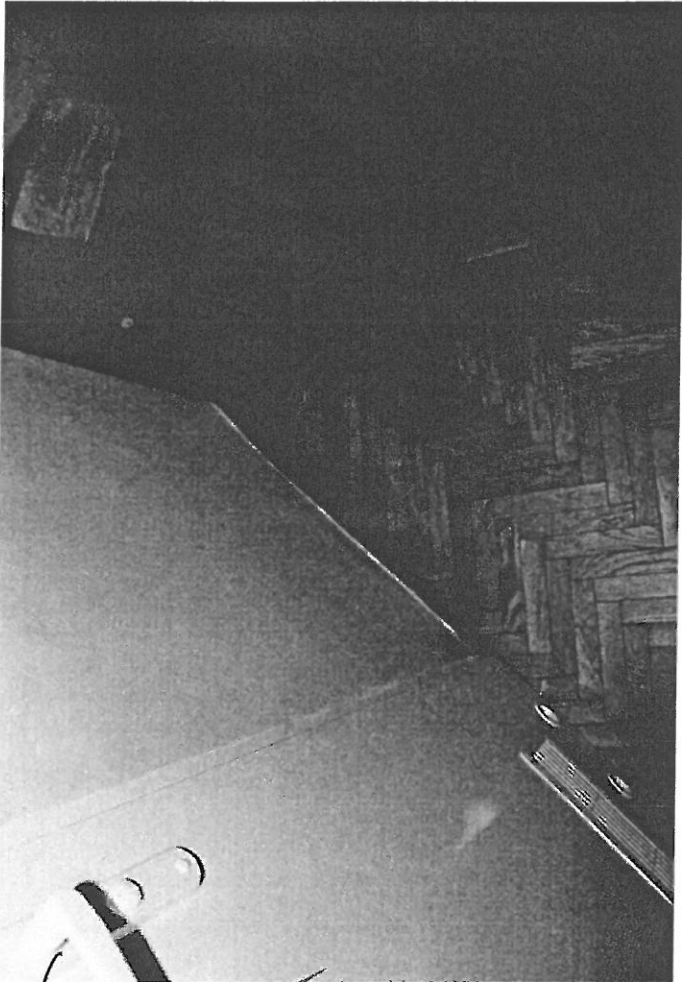
65

42.Wymiana wanny stalowej – wanna uszkodzona (obita). w dniu 14.12.2010 r. ZBK wystawił notę księgową Nr 70/XII/10 i obciążył Wykonawcę kosztem zakupu i montażu (zdjęcie nr 64, 65, 70).

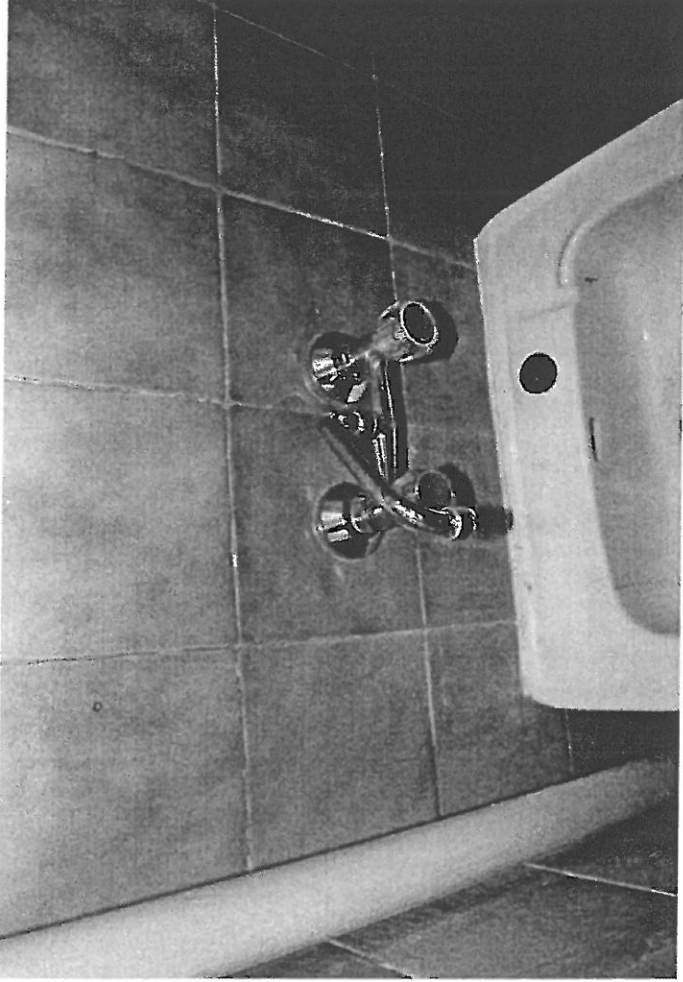
72

50. Wymiana baterii umywalkowej lub zmywakowej z ruchomą wylewką – uszkodzona w dniu 14.12.2010 r. ZBK wystawił notę księgową Nr 70/XII/10 i obciążył Wykonawcę za koszt zakupu i montażu baterii umywalkowej (zdjęcie nr 72, 73).

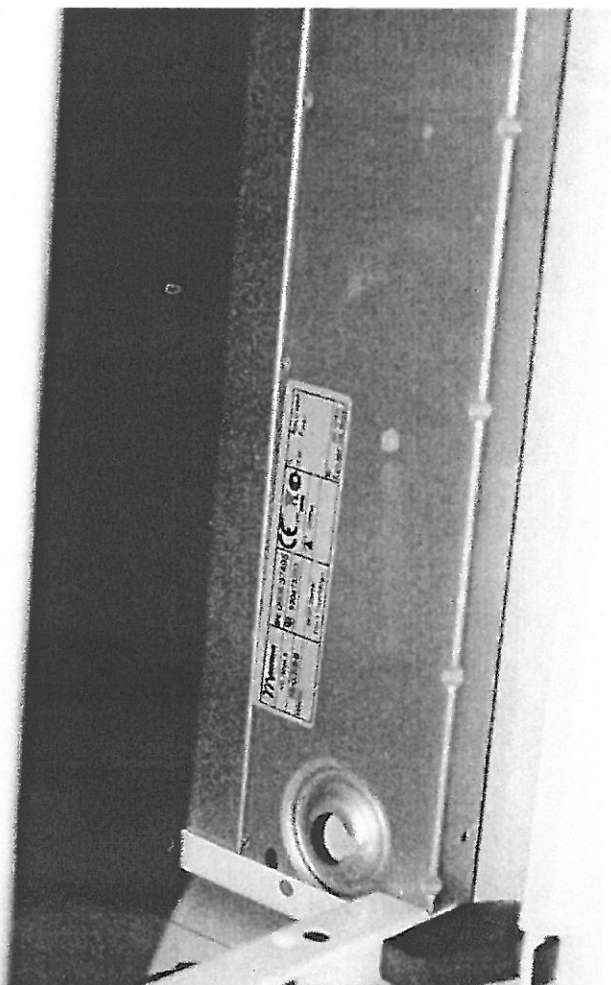
78

38.Wymiana kuchni gazowej 3-4 palnikowych z piekarnikiem – uszkodzona. w dniu 14.12.2010 r. ZBK wystawił notę księgową Nr 70/XII/10 i obciążył Wykonawcę kosztem zakupu i montażu kuchenki (zdjęcie nr 61, 78).
