## Karta dokumentacyjna osuwiska

1. Numer ewidencyjny:

| 1. Miejscowość:<br>Kraków, Kosocice | 2. Gmina:<br>Kraków - Podgórze | 3. Powiat:<br>krakowski-grodzki | 4. Województwo:<br>małopolskie |

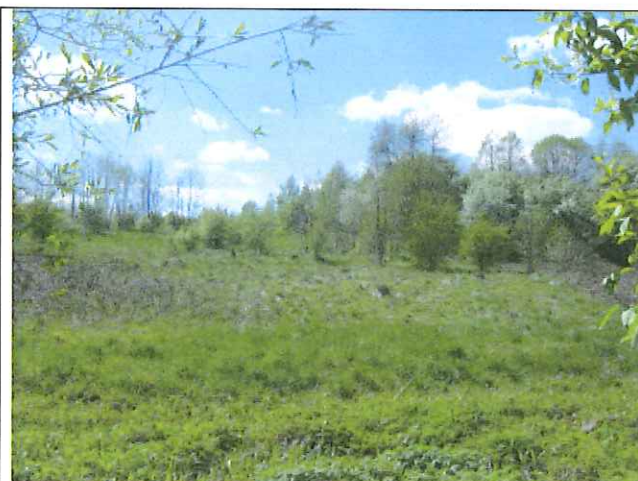
Widok na osuwisko w kierunku SW – dobrze zachowana czoło osuwiska

**Osuwisko nieaktywne.** Ze względu na jego lokalizację nie wymaga ono zabezpieczenia. W przypadku zabudowy działki graniczącej z osuwiskiem należy zachować bezpieczną odległość od skarpy osuwiska (strefa buforowa wynosząca co najmniej kilka metrów) oraz wykonać odpowiednie odwodnienie terenu powyżej obszaru przemieszczeń, aby wszelkie wody nie wpływały na jego teren. Osuwisko nie zagraża infrastrukturze ani zabudowaniom.

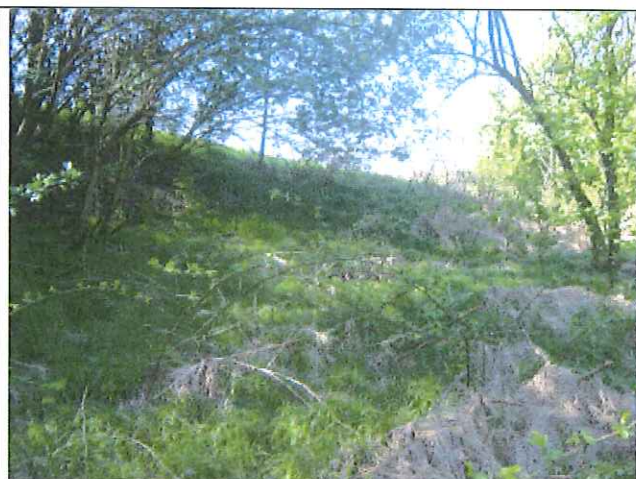
Skarpa główna osuwiska
