## Karta dokumentacyjna osuwiska

### 2. Lokalizacja osuwiska:

| 8. Kraina geograficzna:<br>Dolina Wisły | 9. Jednostka tektoniczna<br>zapadlisko przedkarpackie | 10. Zlewnia:<br>Wisła | 11. Inne dane lokalizacyjne<br>Nowa Huta. Na SW od szpitala im. Stefana Żeromskiego |

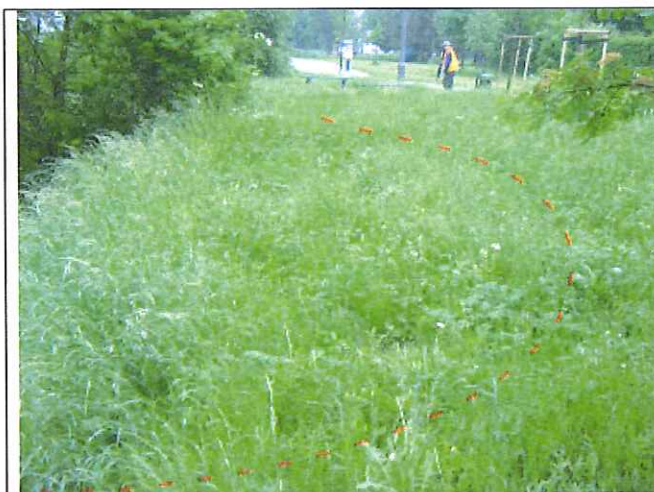
Obniżenie terenu – skarpa główna osuwiska

**Osuwisko nieaktywne.** W trakcie kartowania osuwiska nie zaobserwowano jego aktywności, jednakże w przypadku intensywnych opadów lub po wiosennych roztopach taka aktywność może nastąpić i w następstwie tego doprowadzić do uszkodzenia ścieżki spacerowej powyżej osuwiska. W celu stabilizacji skarpy należy w pierwszym rzędzie wykonać odwodnienie zbierające wody z nawierzchni ścieżki spacerowej i odprowadzające je poza skarpę terasy. Odwodnienie tego typu wykonane jest już na kilku odcinkach ścieżki spacerowej. Powyżej granicy górnej oraz bocznych osuwiska wyznaczono strefę buforową o szerokości 10 m. Szerokość strefy buforowej ustalono na podstawie wytycznych zawartych w "Ruchy masowe ziemi i System Osłony Przeciwośuwiskowej (SOPO), a obowiązki administracji - Ograniczenia na etapie planowania przestrzennego" (PIG-PIB Warszawa, ww2.pgi.gov.pl/pl/szkolenia-dla-samorządów) oraz na podstawie aktywności osuwiska stwierdzonego w trakcie kartowania geologicznego, w tym stanu zachowania rzeźby wewnątrzosuwickowej oraz stanu infrastruktury technicznej i budowlanej. Na obszarze osuwiska i w strefie buforowej możliwa jest zabudowa dla infrastruktury technicznej po wcześniejszym wykonaniu badań geologiczno-inżynierskich obejmujących wykonanie minimum 2 otworów pełnordzeniowych do głębokości rzędu 15,0. Dokumentacja geologiczno-inżynierska powinna być opiniowana przez PIG-PIB Oddział Karpacki w Krakowie. Ścieki i wody opadowe na terenie osuwiska i terenu zagrożonego osuwaniem mas ziemnych należy zagospodarować poprzez wykonanie sieci technicznych i zrzućenie ich do systemu kanalizacyjnego. Nie należy wykonywać urządzeń, które będą nawadniać koluwia osuwiskowe jak również obszar zagrożony osuwaniem mas ziemnych. Obszar osuwiska i terenu zagrożonego w obecnym stanie nie wymaga instalacji sieci monitoringu poza prowadzeniem obserwacji w okresach roztopowych oraz po intensywnych, długotrwałych opadach atmosferycznych. W planach zagospodarowania przestrzennego obszar osuwiska w całości powinien być wyłączony z zabudowy kubaturowej.

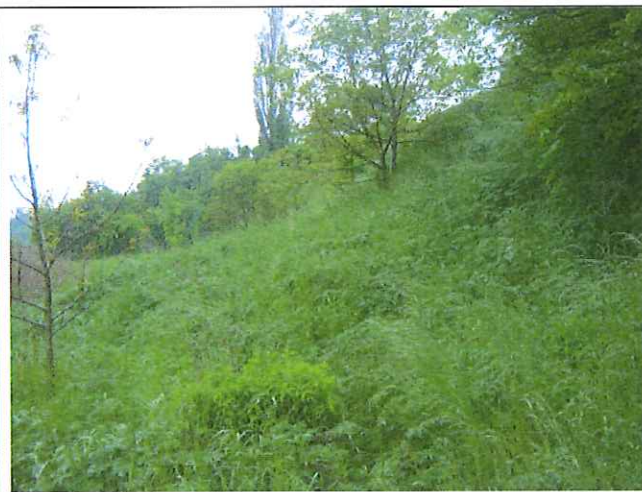
Koluwium w północno – zachodniej części osuwiska
